**Relatório Técnico  
Nº 168 499-205  
Casa Militar do Gabinete  
do Governador  
Itapeva  
13 de dezembro de 2022**

Mapeamento de áreas de alto e muito alto risco de deslizamentos e inundações  
do município de Itapeva, SP

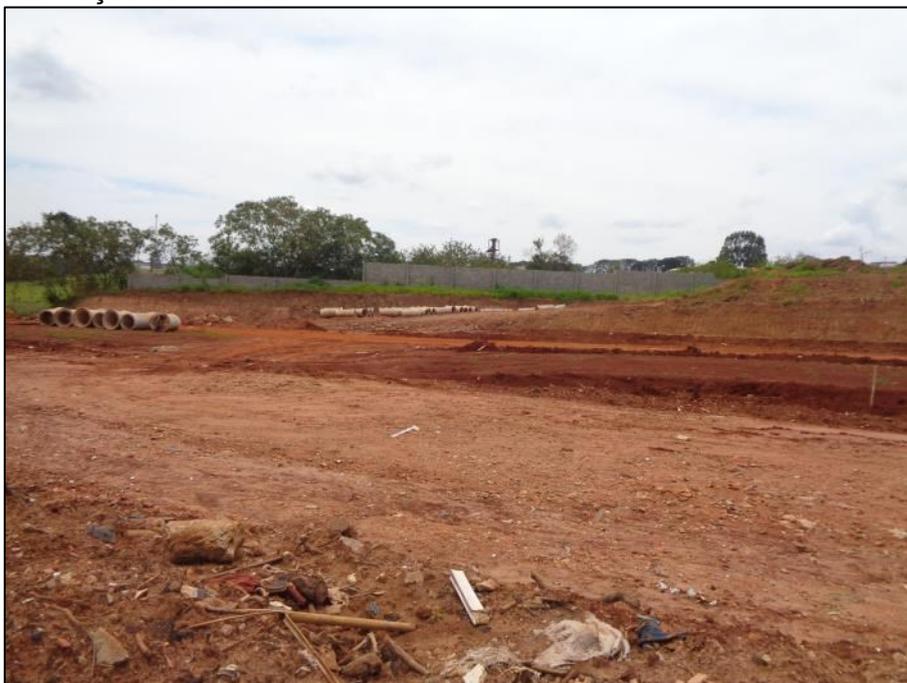
**Figura 20** – Antiga área IPV-01. Moradias foram removidas para realização de Avenida.

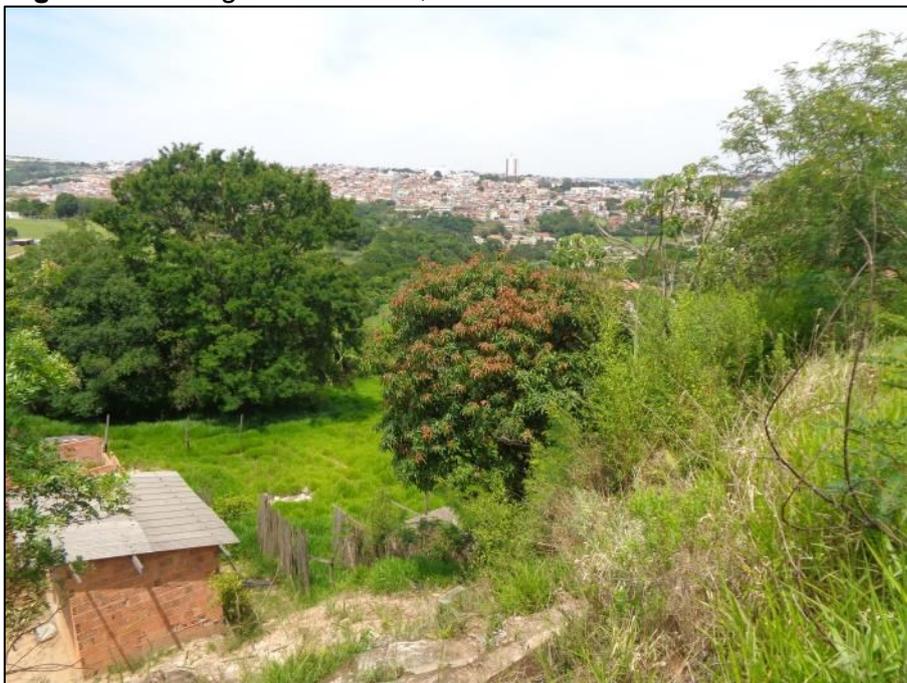
**Figura 21** – Antiga área IPV-05, as moradias foram retiradas.

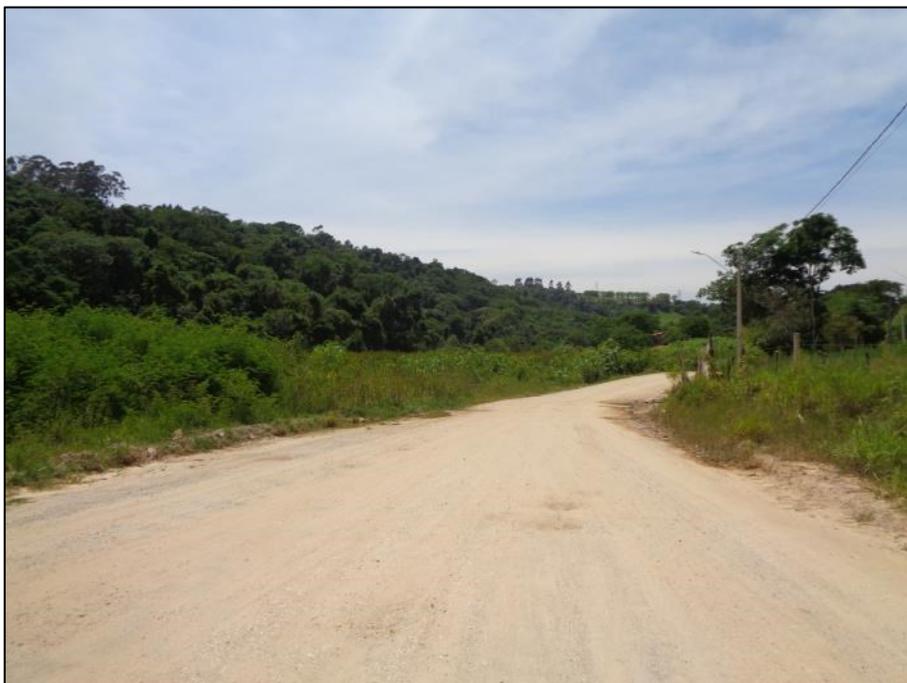
**Figura 22** – Vista parcial da antiga área IPV-07. Notar que as moradias foram removidas.

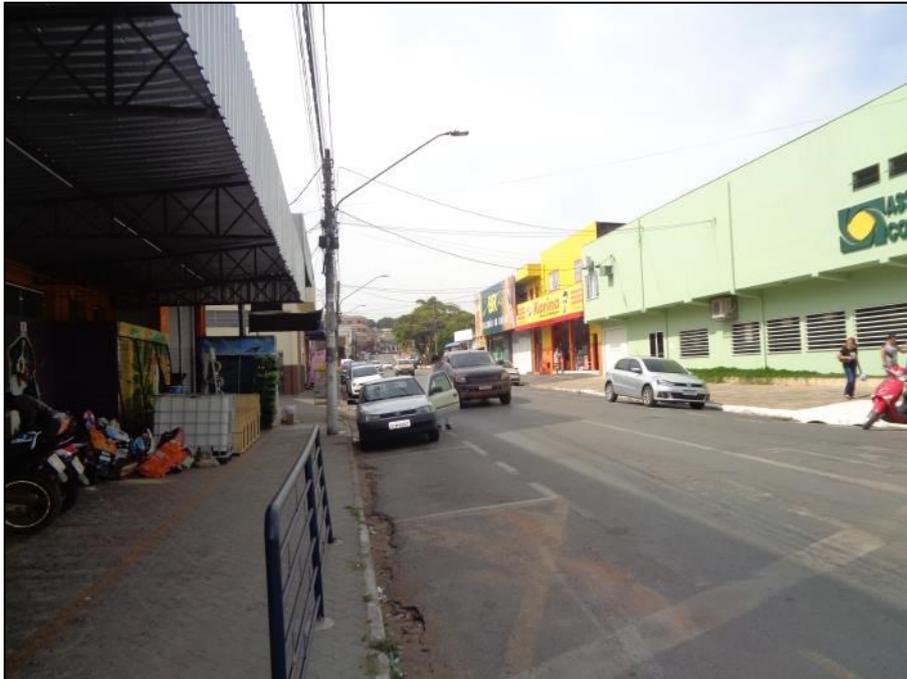
**Figura 24** – Vista parcial do setor. Notar a via pavimentada.

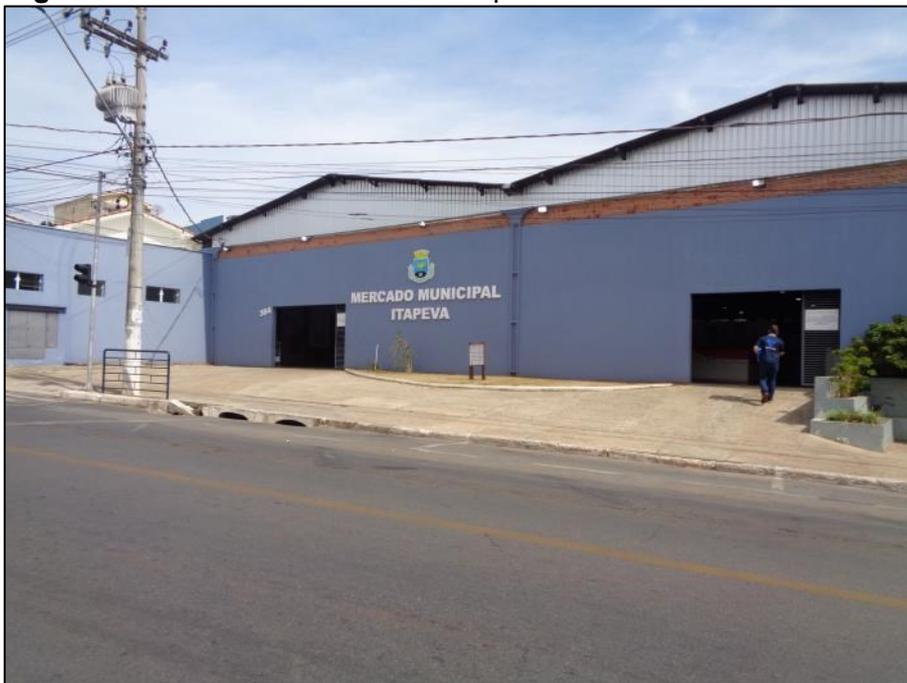
**Figura 25** – Vista do Mercado Municipal. Notar as bocas de lobo.

O córrego Lageadinho segue até o Mercado Municipal tamponado, possui largura inferior a 5m. O último evento de inundação ocorreu em 13/11/2022 e atingiu uma altura máxima de 1 m de acordo com a COMPDEC. Nesse ponto concentra-se a água pluvial da microbacia, pois se trata de uma porção mais baixa no contexto de entorno.

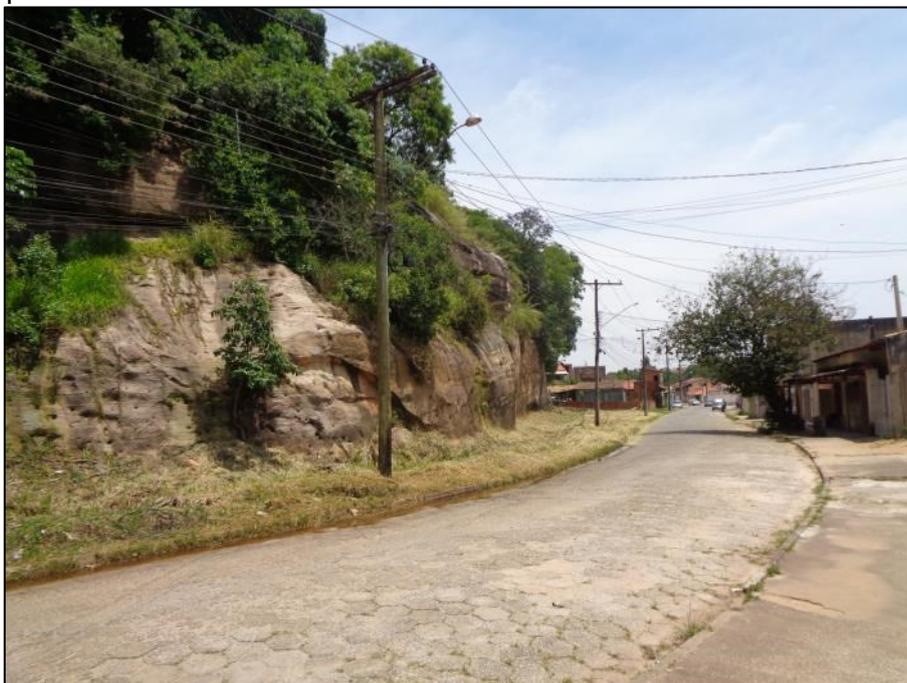
**Figura 27** – Vista parcial do setor. Notar a via em bloquete e o paredão rochoso.

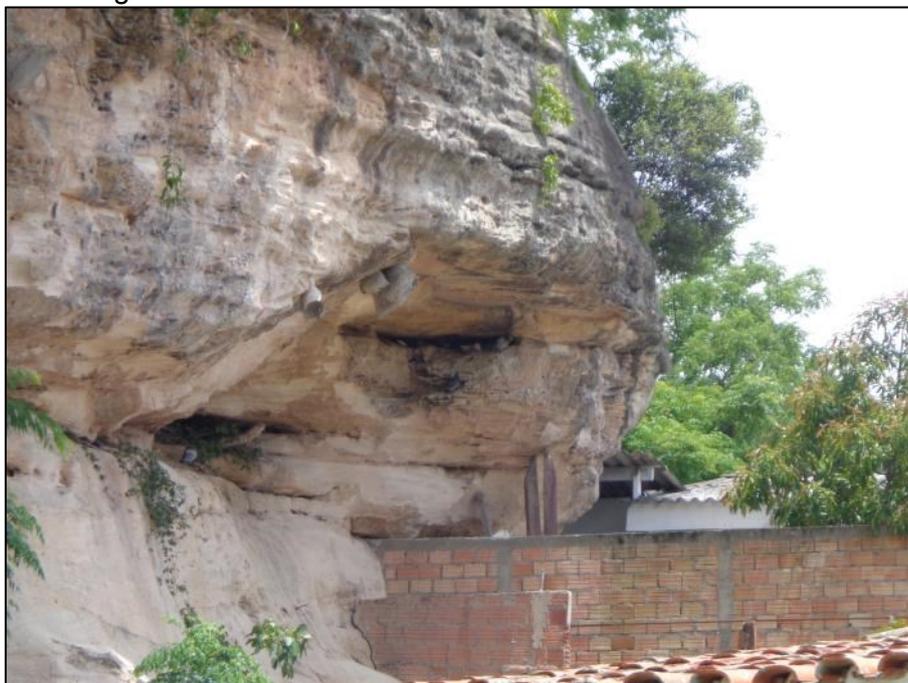
O bairro é composto por moradias construídas no topo e na base de um maciço rochoso arenítico. O maciço se apresenta como talude verticalizado, com 10 m de altura, com fraturas plano-paralelas ao acamamento, cavidades e até pequenas cavernas e overhang (**Figura 28**). Na base do maciço rochoso, em trecho plano na Rua João Soares de Almeida, encontram-se as moradia. Há presença de água de chuva em superfície e, segundo moradores, há uma nascente no topo do talude. Há muitas árvores no topo do talude, com raízes aparentes, que podem auxiliar a entrada de água no maciço, acelerando o processo de fraturamento da rocha. As moradias desta rua estão situadas a uma distância de 0 a 5 m da base do talude (**Figura 29**), suscetíveis às quedas de blocos de rocha e das árvores em períodos de chuvas intensas, quando aumenta a probabilidade de ocorrência das quedas.

**Figura 28** – Maciço rochoso com fraturamentos, cavernas e overhang. Notar a distância da moradia.

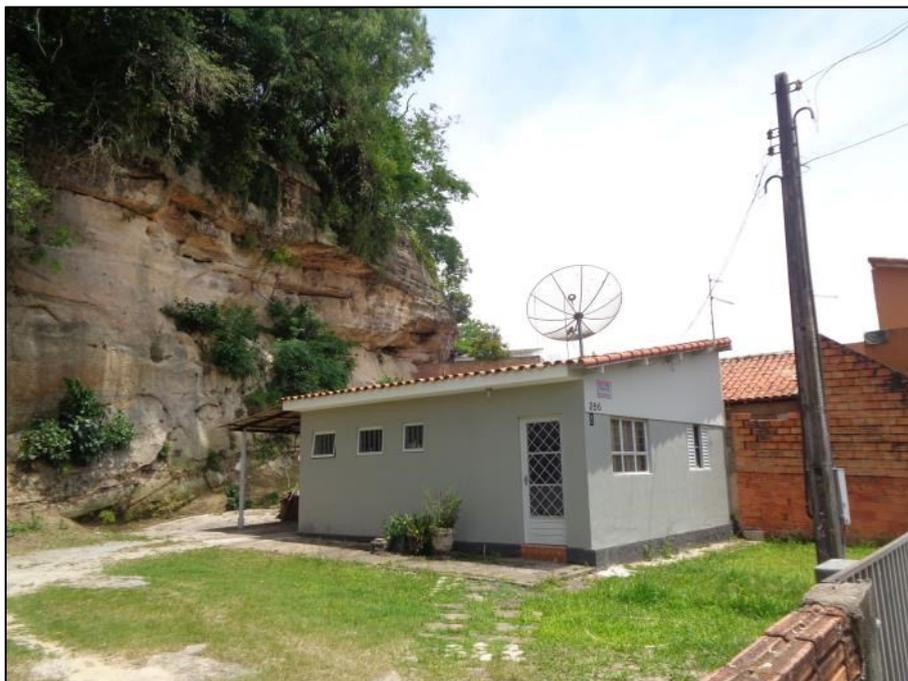
**Figura 29** – Notar a distância da moradia ao talude e o padrão construtivo.

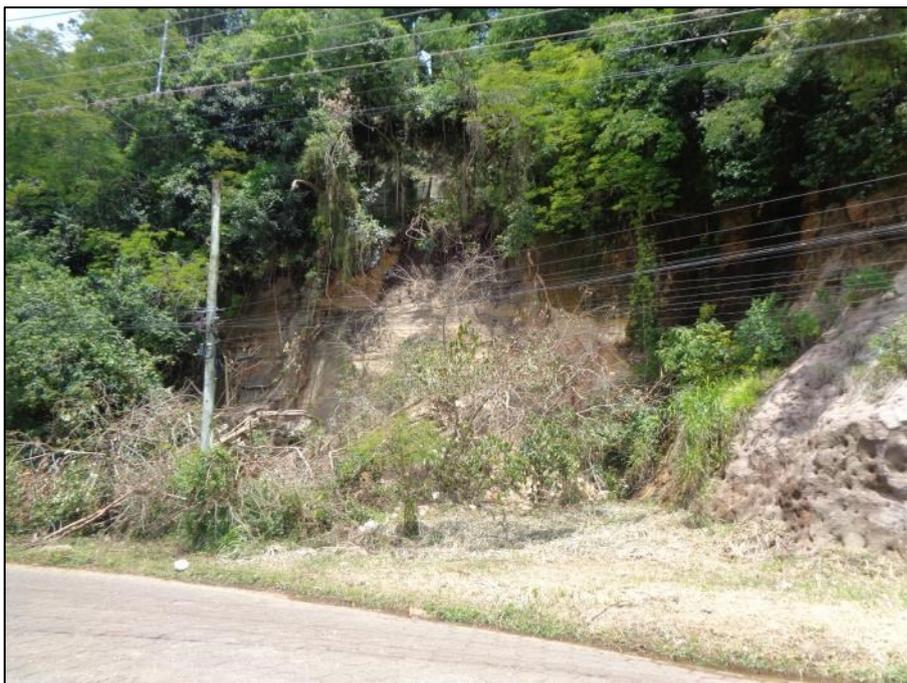
Em outro ocorreu queda de blocos e árvores que não atingiu moradias (**Figura 30**).

**Figura 30** – Material depositada de evento de queda que ocorreu em 13/10/2022.

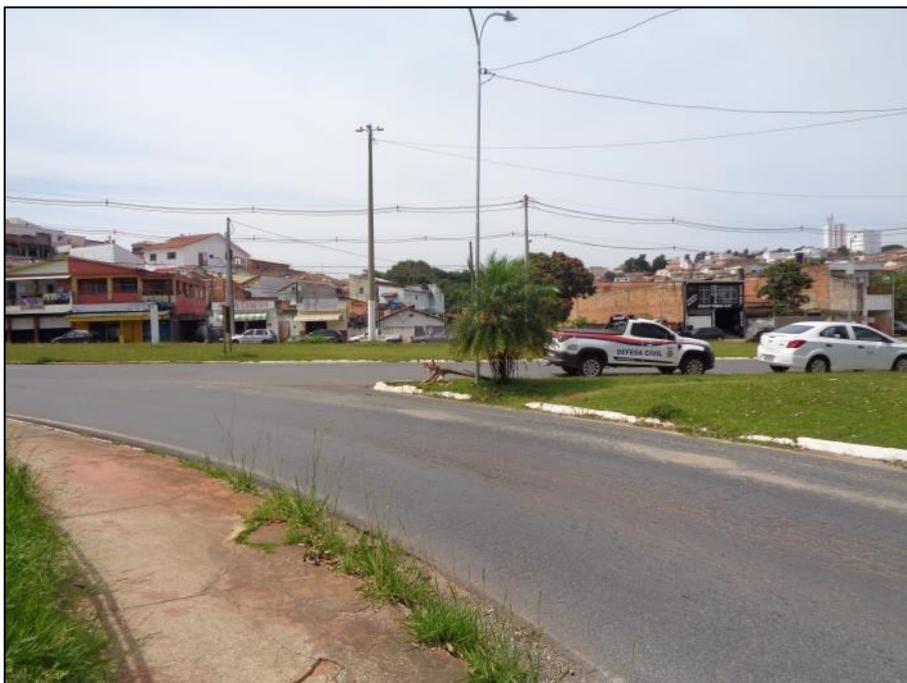
**Figura 32** – Vista parcial do setor. Notar o padrão construtivo das moradias.

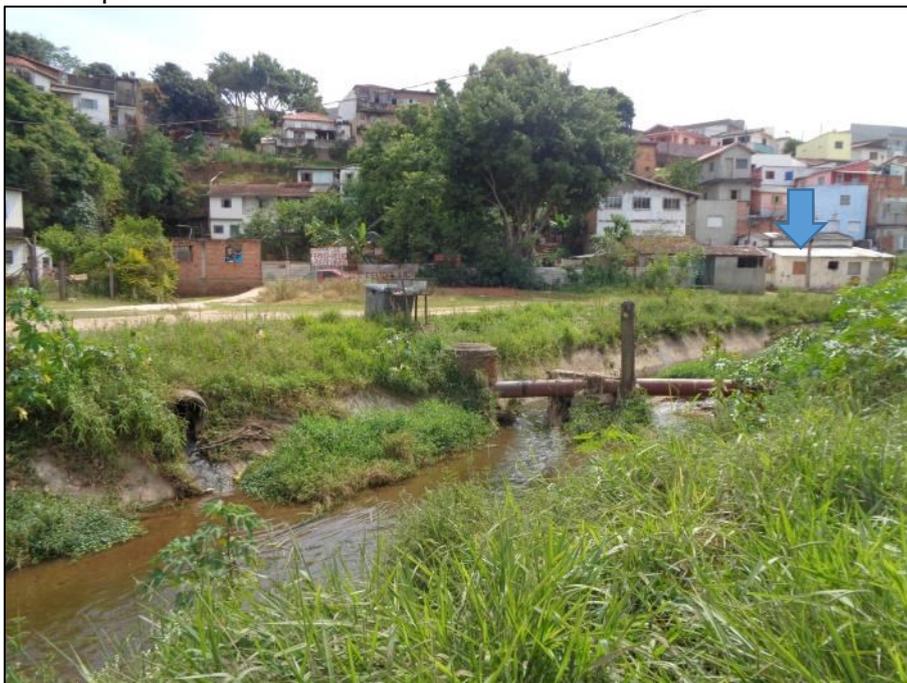
**Figura 33** – Vista parcial do setor. A seta azul indica as moradias desocupadas.

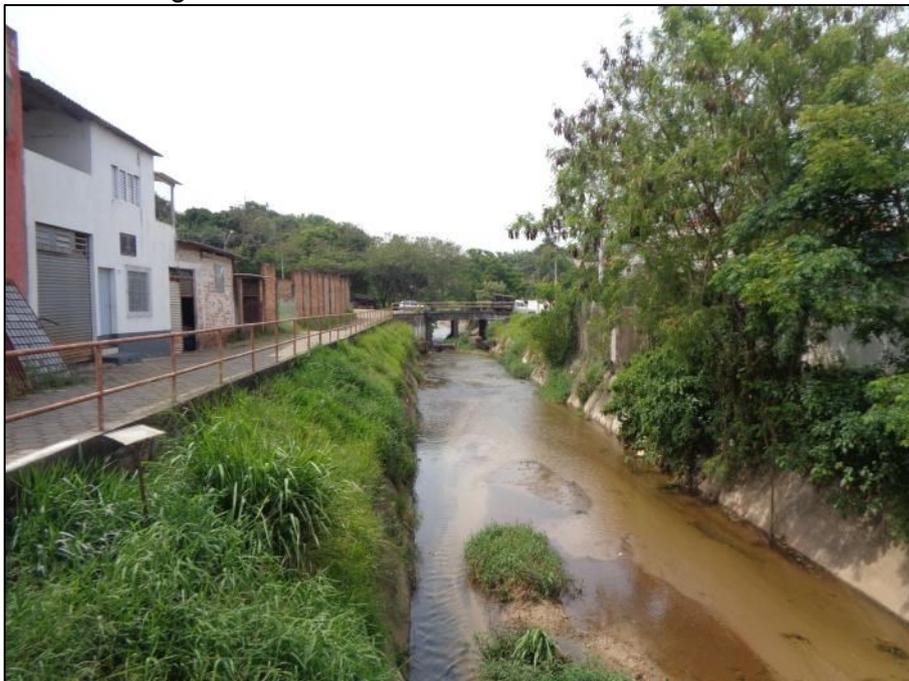
No setor, o córrego Aranha foi retificado, com largura máxima de 6 m e altura máxima de 6 m e está pouco assoreado por solo, lixo e entulho (**Figura 34**). A base dos taludes marginais do córrego está impermeabilizada, enquanto o restante é recoberto por vegetação de gramíneas. As moradias distam 7 a 30 m do eixo do canal.

**Figura 34** – Vista do córrego Aranha. Notar as margens vegetadas e o talude marginal concretado

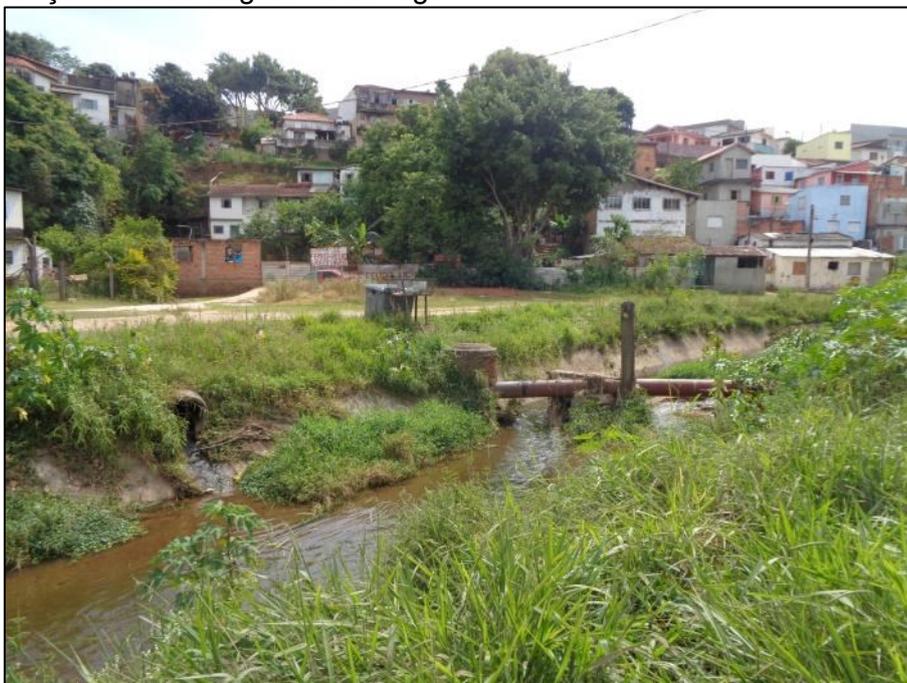
O sub-dimensionamento do tubo de concreto na parte canalizada do córrego, sob a Rua Carvalho de Oliveira, quando de chuvas moderadas na região, é responsável pela elevação do nível d'água do córrego, provocando refluxo das águas e atingindo as moradias. Foram observados também travessias por tubulação de esgoto e lançamento de esgoto (**Figura 35**).

**Figura 35** – Ponto de travessia de tubulação de esgoto e de lançamento de esgoto no córrego.

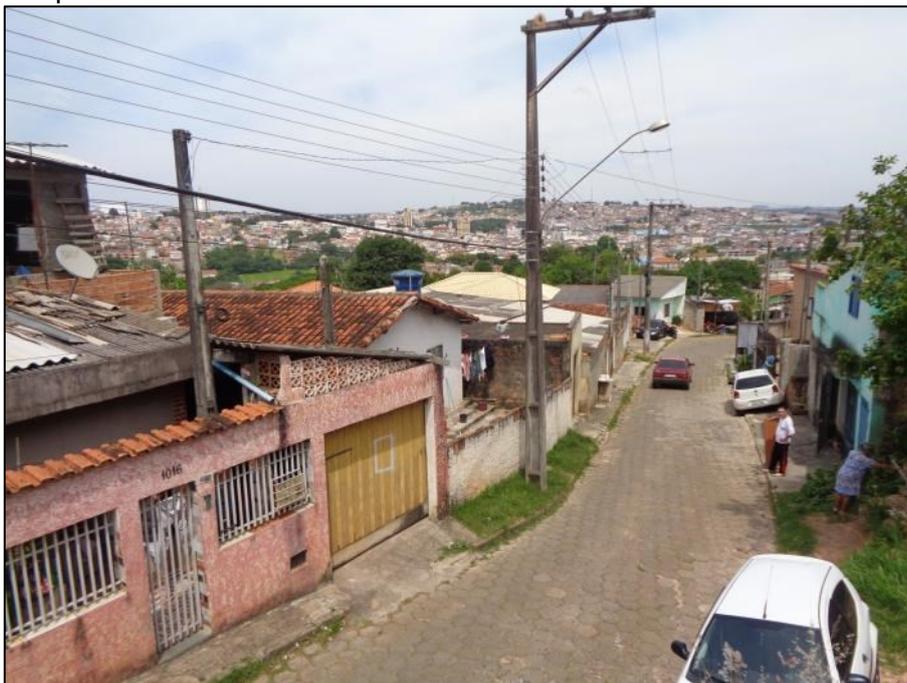
**Figura 37** – Vista parcial da área. Notar a via pavimentada com bloquete.

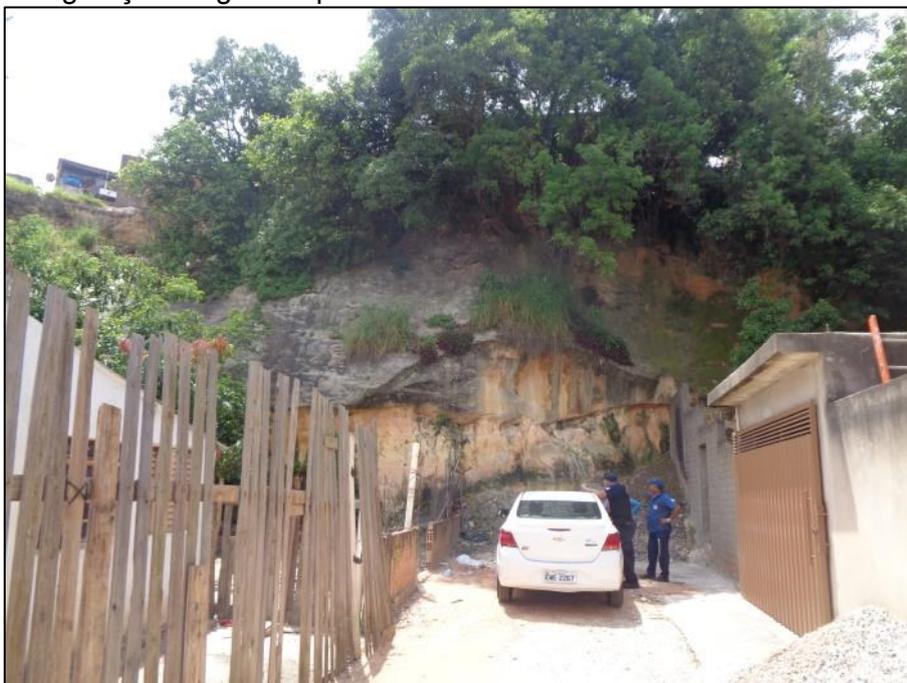
**Figura 38** – Vista parcial da área. Notar a altura do maciço rochoso e a vegetação de grande porte..

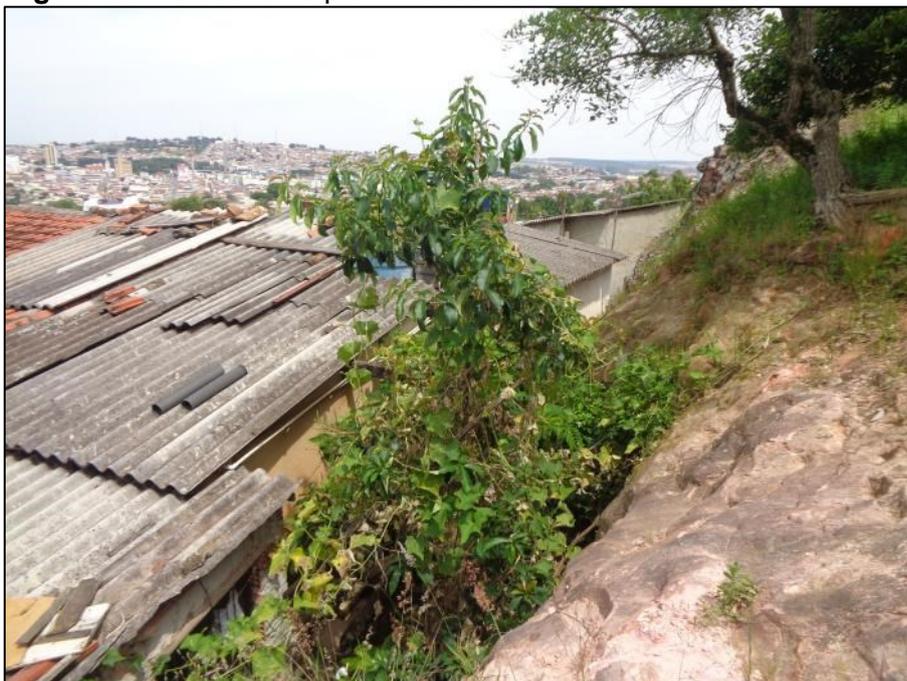
**Figura 39** – Observar a proximidade das moradias ao talude.

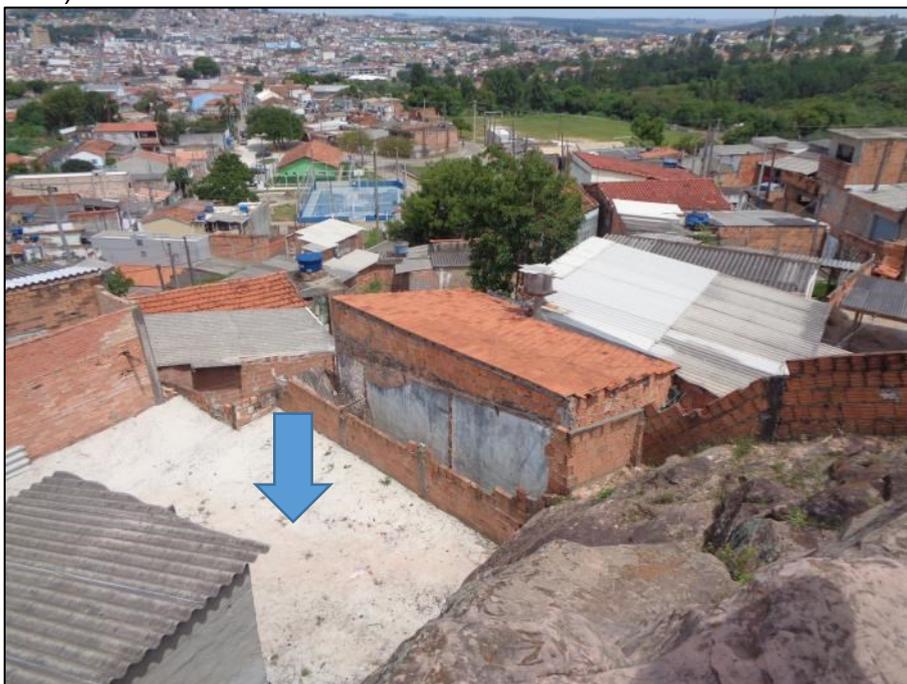
**Figura 40** – Moradia afetada por fluxo de água superficial (Seta Azul).

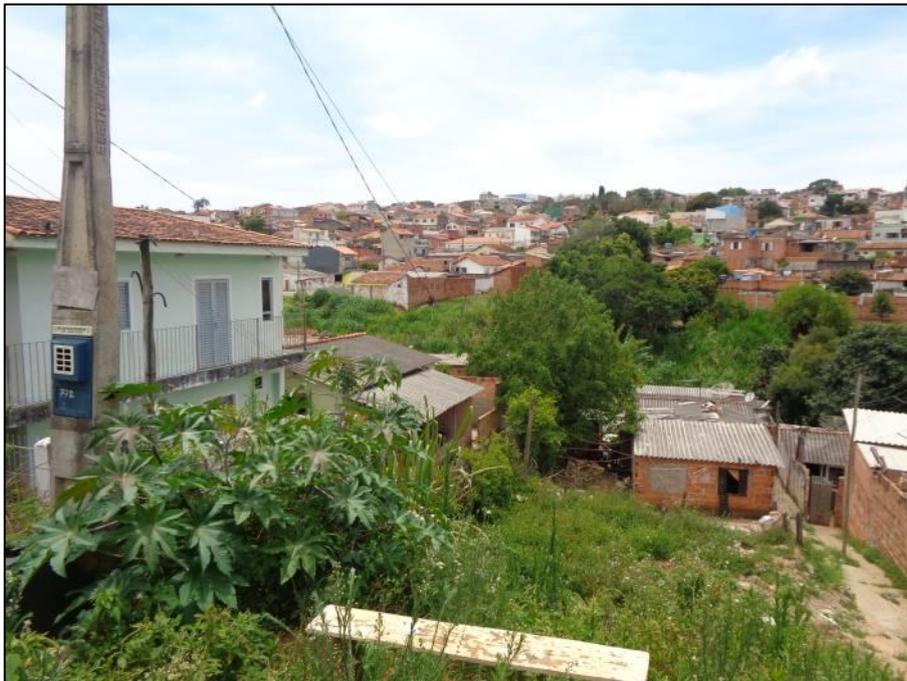
**Figura 42** – Vista parcial do setor. Notar o padrão construtivo da moradia.

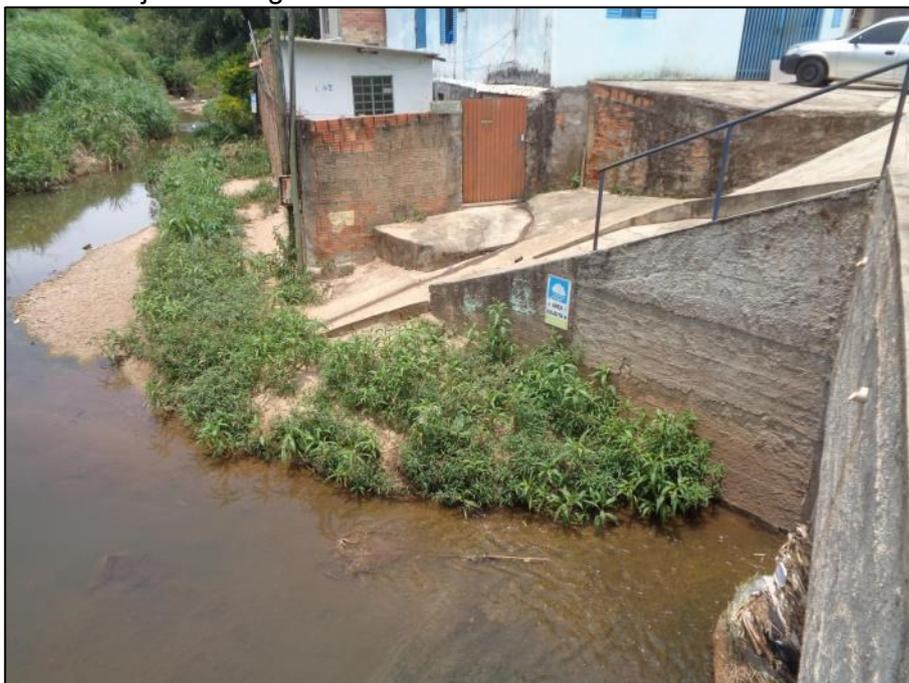
**Figura 43** – Observar o assoreamento no córrego Aranha e a placa de área sujeita a alagamento.

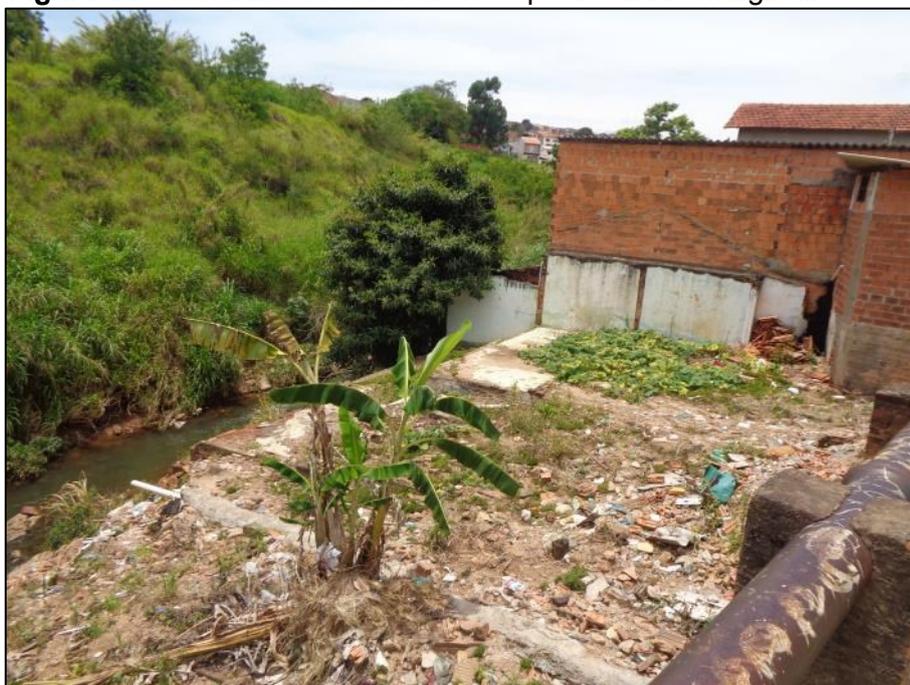
**Figura 44** – Moradias construídas no topo do talude marginal.

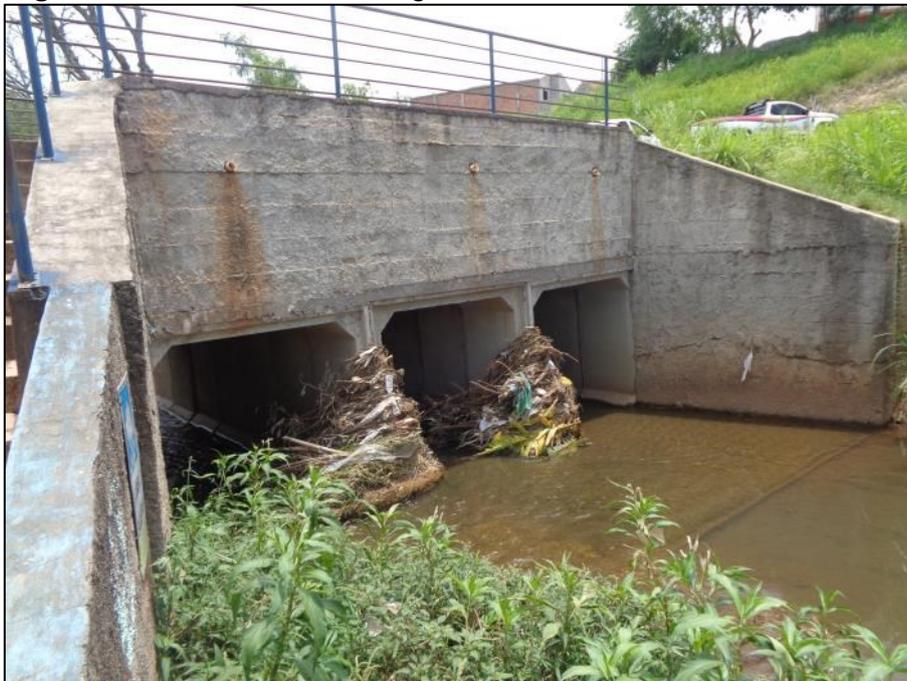
**Figura 45** – Acumulo de lixo e galhos de árvores entre as aduelas.

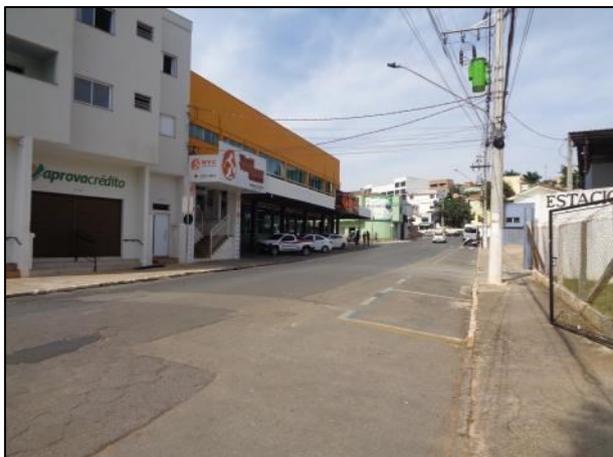
**Foto 1** – Vista parcial do setor. Notar a via pavimentada.

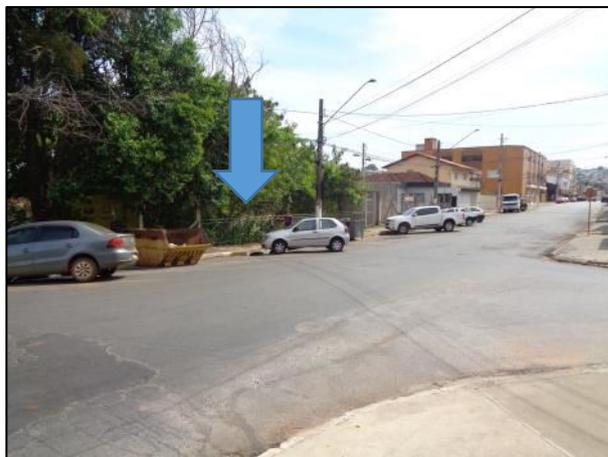
**Foto 2** – Vista parcial do setor. A seta azul indica o ponto onde o córrego Lageadinho passa a céu aberto..

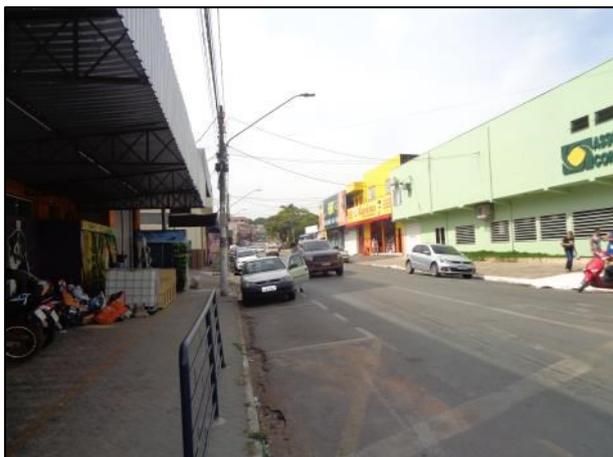
**Foto 3** – Vista parcial do setor (Rua João Augusto Lico).

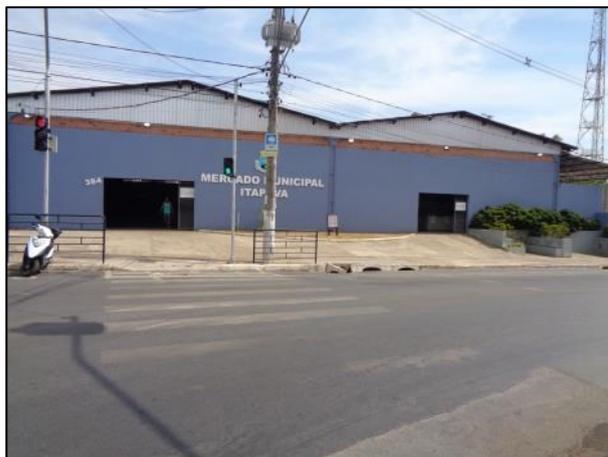
**Foto 4** – Nota-se o sistema de drenagem superficial ao lado do Mercado Municipal.

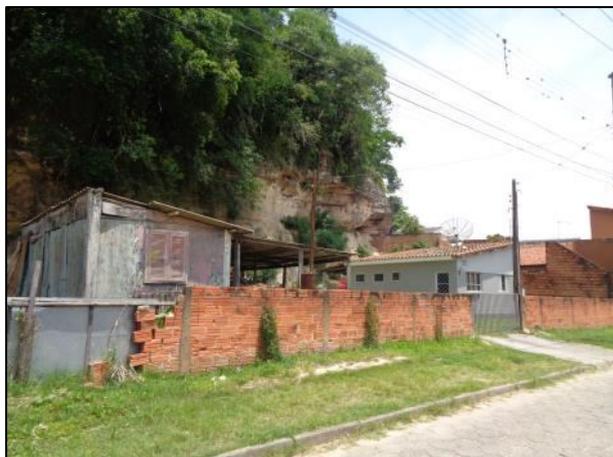
**Foto 5** – Vista do setor. Notar o talude rochoso vegetado.

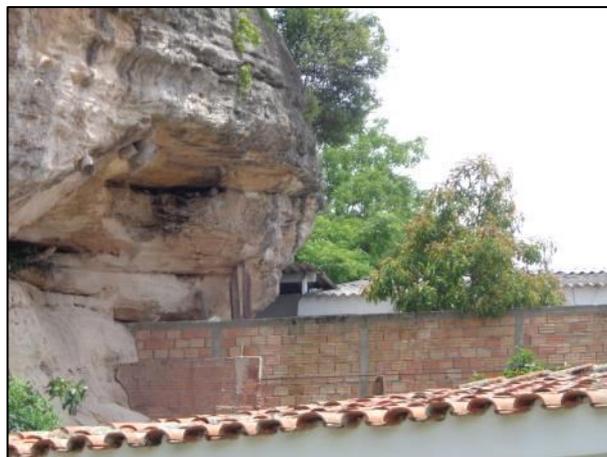
**Foto 6** – Notar a distância da moradia ao talude rochoso.

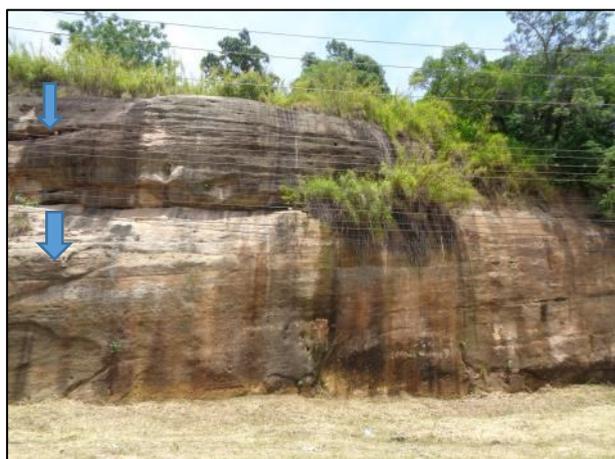
**Foto 7** – Observar as fraturas no maço rochoso (Seta azul)..

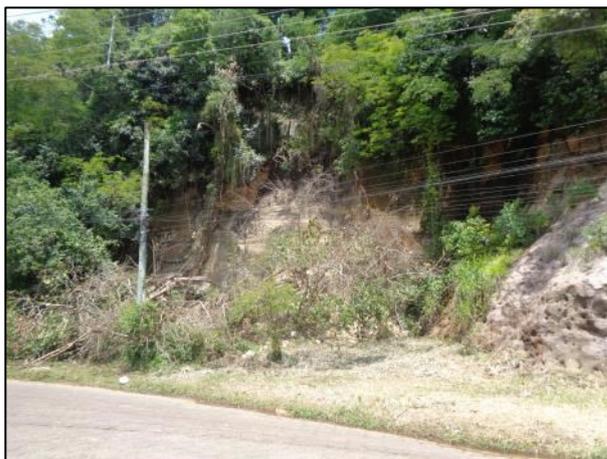
**Foto 8** – Detalhe do material depositado n base do talude rochoso, composto por arvores e blocos de rocha.

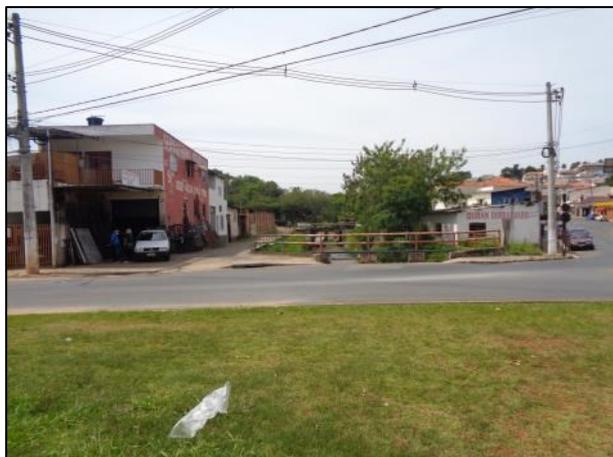
**Foto 9** – Vista parcial do setor. Notar as moradias próximas ao córrego.

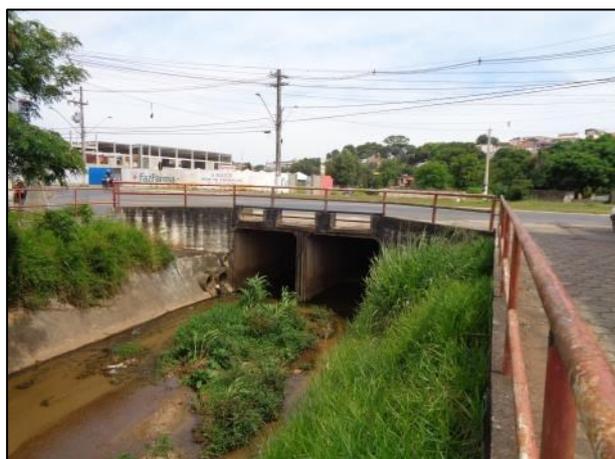
**Foto 11** – Vista do córrego Aranha, com assoreamento recoberto por vegetação.

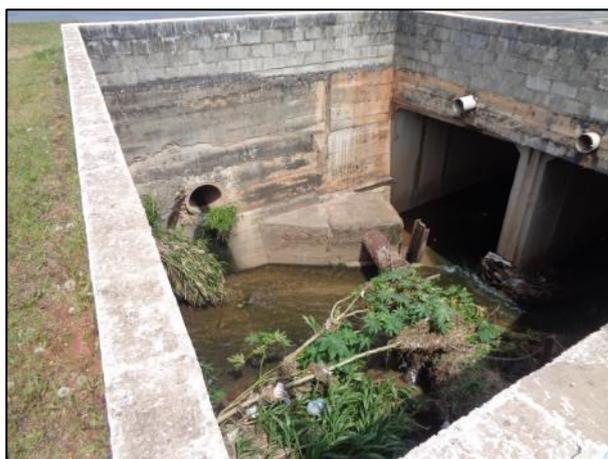
**Foto 12** – Detalhe das interferências presentes no curso d'água, tubulação de esgoto que retém material.

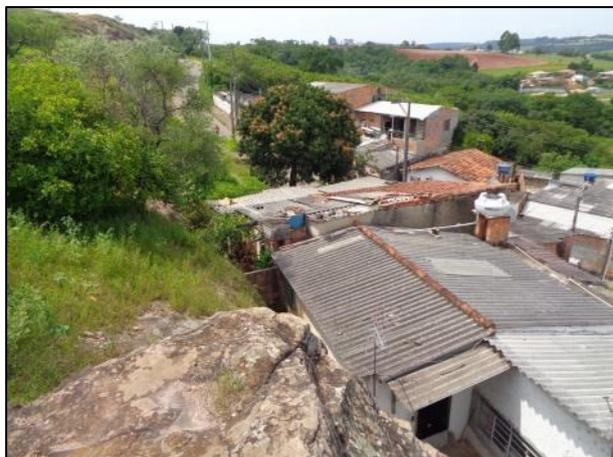
**Foto 13** – Vista parcial do setor. Notar o padrão construtivo das moradias.

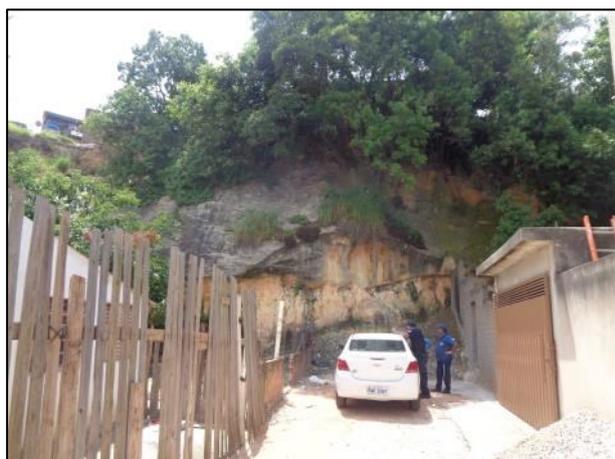
**Foto 15** – Vista parcial do talude rochoso. Notar as moradias no topo e na base do mesmo.

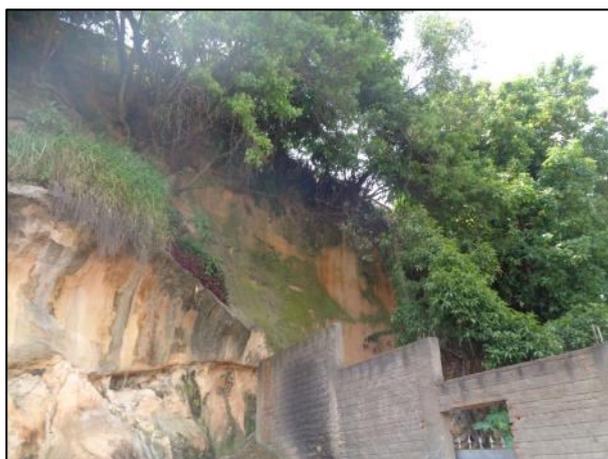
**Foto 16** – Detalhe do talude rochoso. Observar as fraturas e as árvores de médio porte com as raízes expostas.

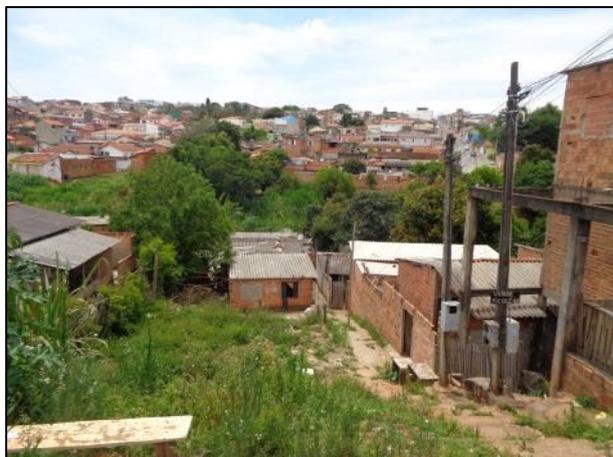
**Foto 17** – Vista parcial do setor.

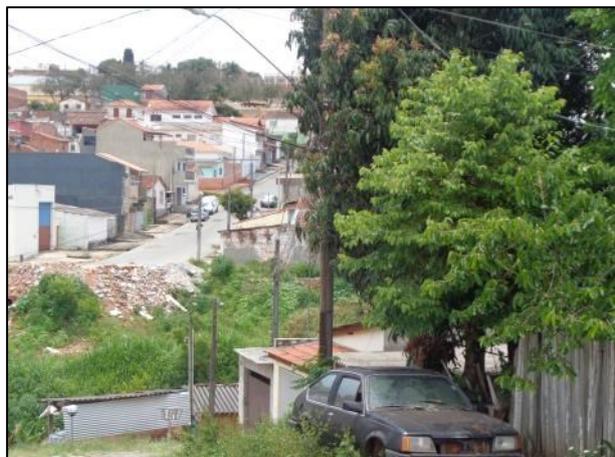
**Foto 19** – Depósito de lixo e entulho no talude marginal do córrego Aranha.

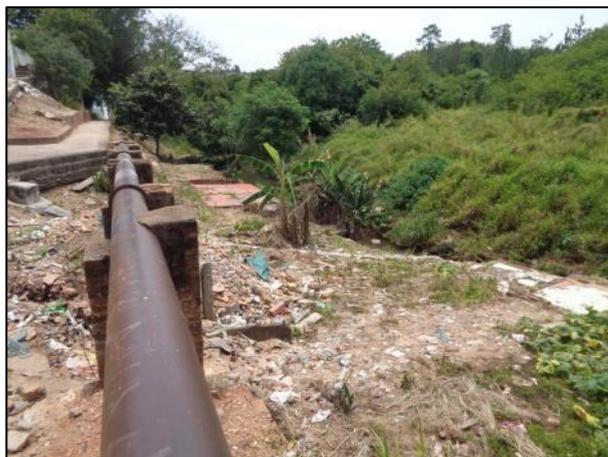
**Foto 20** – Porção final do setor onde moradias foram demolidas e os moradores realocados.
