MAPEAMENTO GEOLÓGICO-GEOTÉCNICO

Área de Risco – Parque Longa Vida

PREFEITURA MUNICIPAL DE ITAPEVA

Itapeva/SP, novembro 2023.

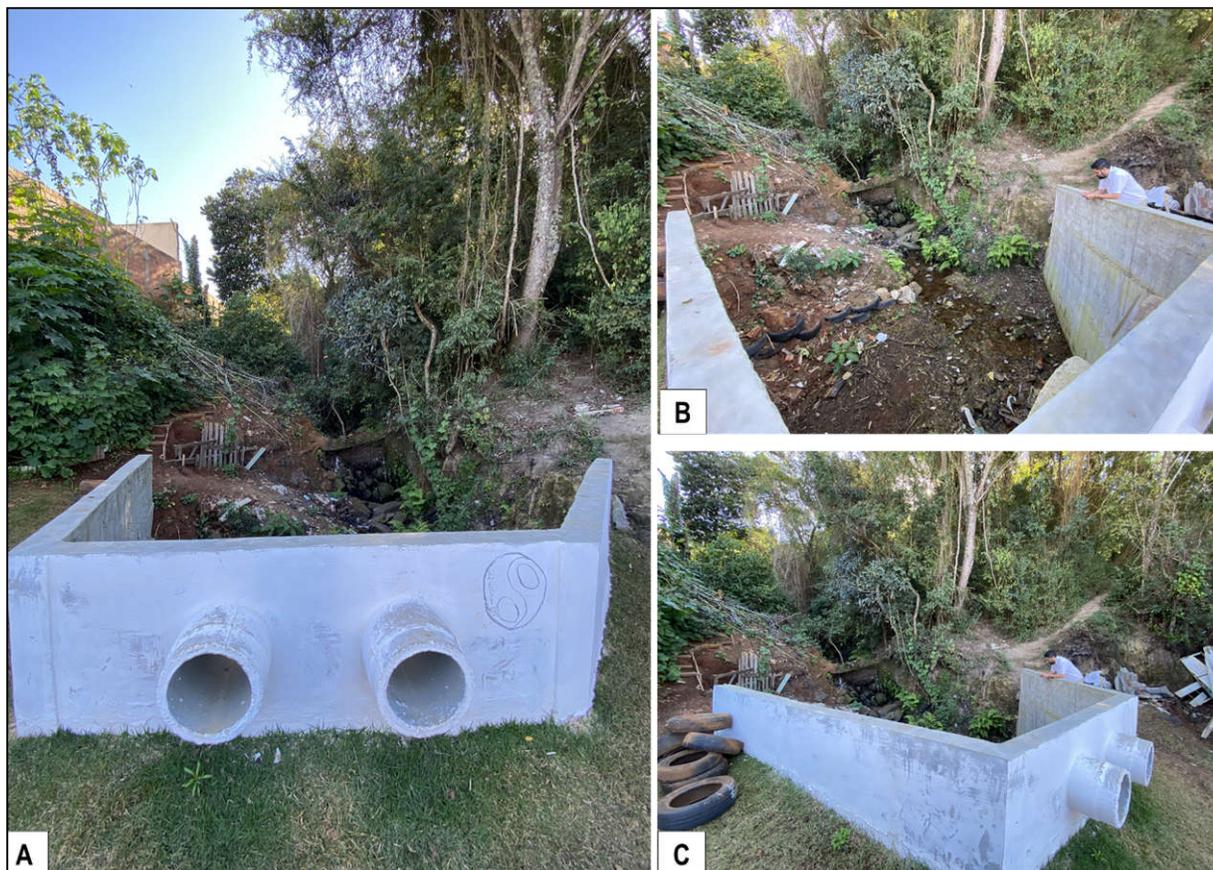
Paralelo a rua Nove de Julho, no extremo sul do maciço rochoso mapeado, foi traçado a seção A-A', de orientação oeste-leste. Nesta seção o Ponto 21 foi classificado como sendo de Muito Alto Risco (R4), devido as expressivas evidências do desenvolvimento de processos de deslizamentos, cujas obras da Prefeitura de Itapeva tenta conter (Figura 6).

No Ponto 21, ocorre solo como perfil de alteração e a presença de vegetação de porte arbóreo, com árvores que variam de arbustos a grande porte, próximas ao barranco. Como é possível observar na Figura 5, existe uma nascente a cerca de 25 metros acima do Ponto 21 e, abaixo do P21 a drenagem segue canalizada em direção ao córrego.

Figura 6: Fotografias do Ponto 21 classificado como Muito Alto Risco (R4) para escorregamentos e processos correlatos, localizado na Seção A-A', ver Figura 5 para localização. A) Obra de contenção para o barramento das águas superficiais. Note a proximidade do muro lateral da casa com o canal de drenagem. B) Destaque para as áreas com processo de erosão acentuada. Note a contenção do barranco através do empilhamento de pneus. C) Destaque lateral da obra de contenção. Note que esta foi recentemente implantada na área, apresentando sinais de nova (Fonte: C&S, 2023).

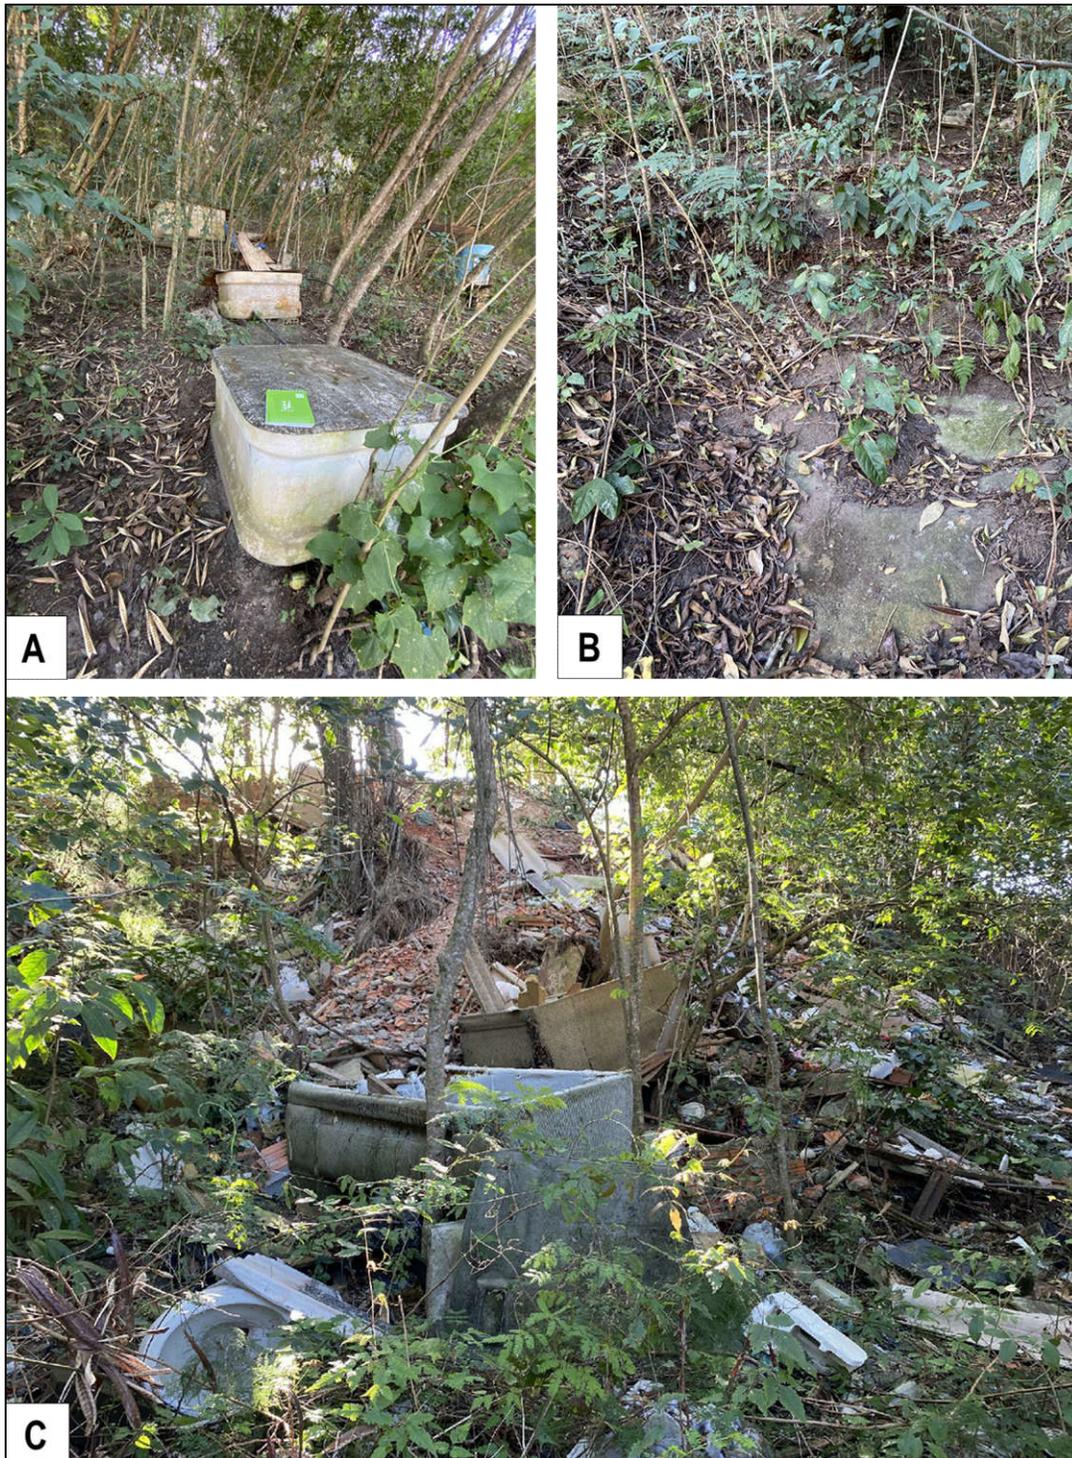
Do ponto 21 encosta acima, ocorrem os pontos 22 e 23, onde foi encontrado uma série de bombas e caixas d'água que captam a água e a armazenam para uso dos moradores, em particular, para uso na horta existente no entorno das caixas d'água (Figura 7A). Seguindo para os pontos 24 e 25, localizados pouco acima, ocorre o afloramento rochoso em meio ao perfil de alteração (Figura 7B), essa parte é mais íngreme e o solo é raso ou inexistente. O Ponto 25 e 26, localizados no topo, próximos a rua Clóvis Mendes Garcia, ocorre o descarte e acúmulo de lixo e entulhos da mais diversa natureza (Figura 7C).

Figura 7: Fotografias da área classificada como Médio Risco (R2) para escorregamentos e processos correlatos, localizado entre as Seções A-A' e B-B', ver Figura 5 para localização. A) Caixas d'água localizada nos P22 e P23 para captação e bombeamento, de uso dos moradores (horta). B) Afloramento rochoso no P24 exibindo o maciço arenito em meio ao perfil de alteração pouco espesso. C) Destaque para o descarte de lixo e entulho próximo na rua Clóvis Mendes Garcia (Fonte: C&S, 2023).

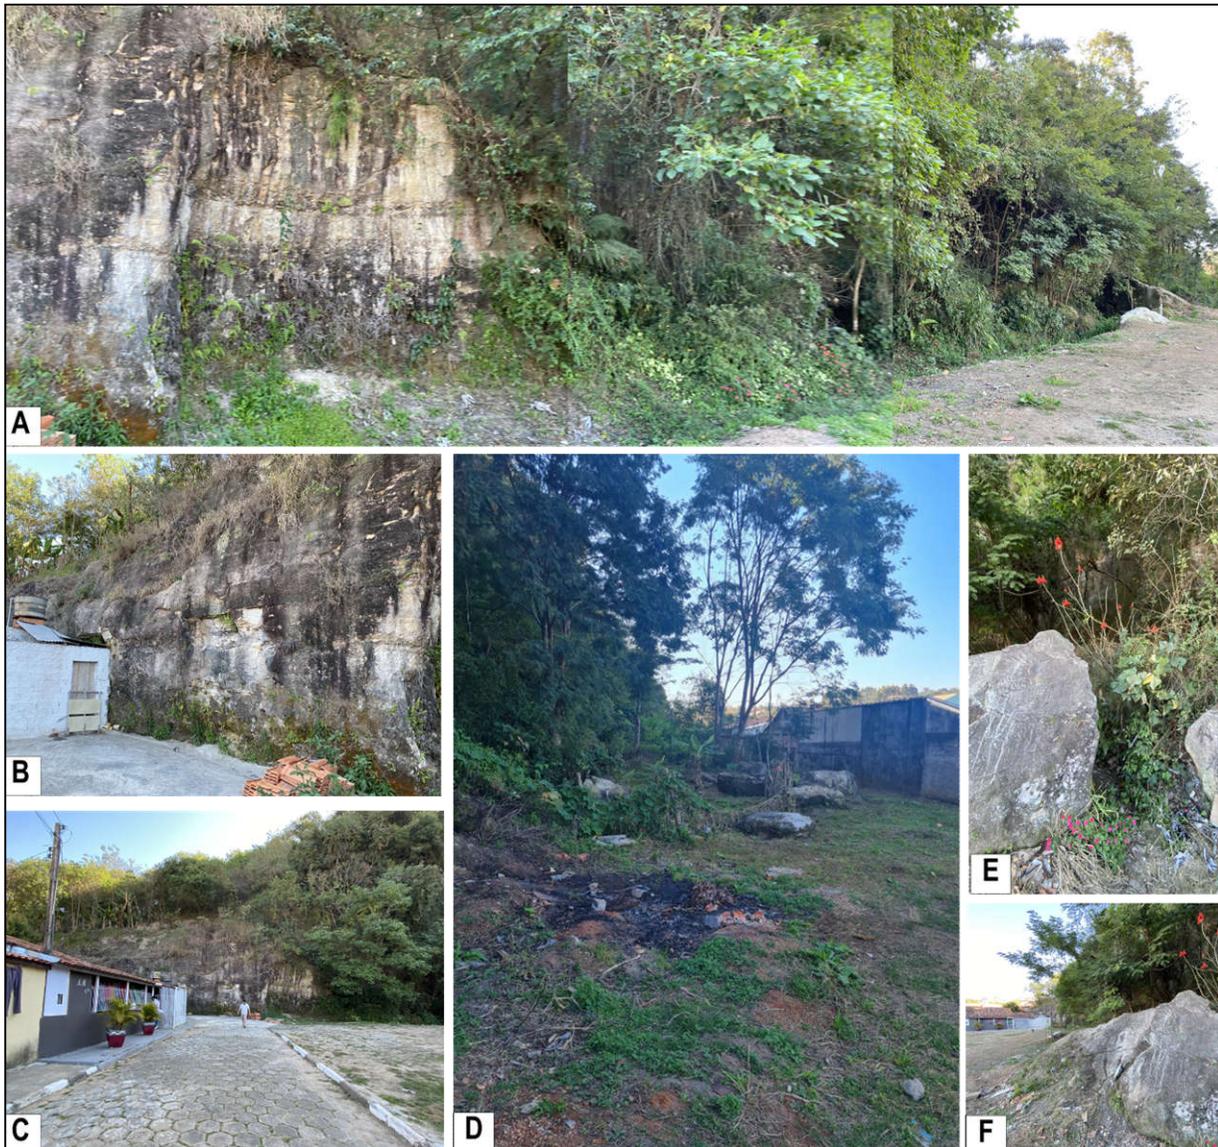
O Pontos 19, no sopé da encosta, localizado na rua Um, representado na Seção B-B' e classificados como Alto Risco (R3) a escorregamentos e outros eventos correlatos (Figura 8). Nesta área ocorre a exposição do maciço rochoso em meio ao perfil de alteração de diferentes espessuras e cobertura de vegetação arbórea de grande porte (Figura 8A). Note que as casas são limitadas pela face vertical do talude rochoso na rua Um, com a face do talude se fazendo como muro da residência, casa n° 141 (Figura 8B). Do outro lado da rua Um, existe uma área de amortecimento entre o talude e as residências, localizadas nessa altura na rua prof. João Soares de Almeida (Figura 8C e D). Note que há uma série de blocos de diferentes tamanhos caídos no sopé do talude (Figuras 8D, E e F).

Figura 8: Fotografias do Ponto 19 e 20 classificado como Alto Risco (R3) para escorregamentos e processos correlatos, localizado na Seção B-B', ver Figura 5 para localização. A) Vista panorâmica da face do talude rochoso apresentando porções de rocha exposta e porções com vegetação arbórea. B) Face vertical do maciço arenítico utilizado como muro de residência nº 141. C) Destaque para a área de amortecimento do outro lado da rua Um. D) Área de amortecimento com a presença de blocos de diferentes tamanhos caídos. D e E) Blocos de arenito desprendido da encosta e caído no sopé do talude (Fonte: C&S, 2023).

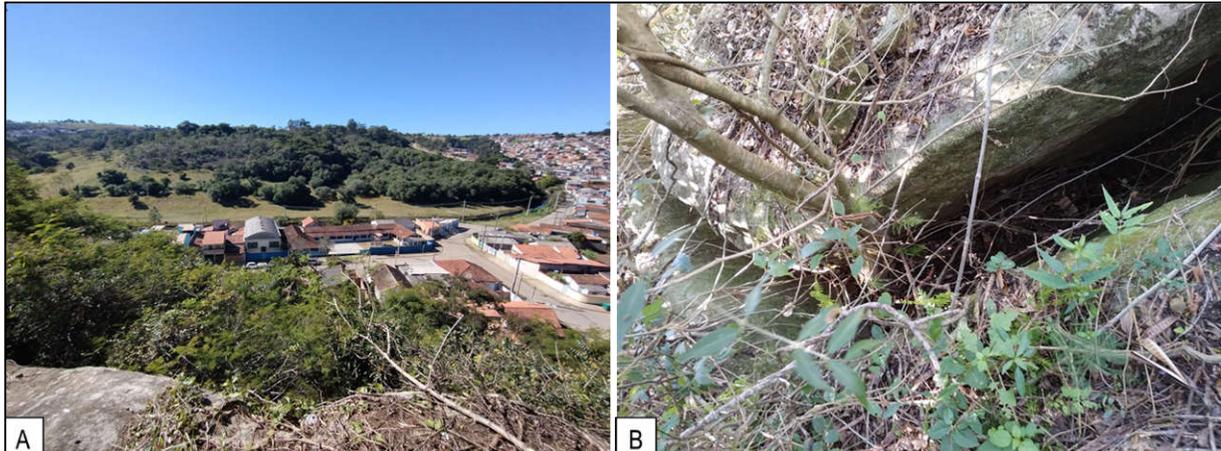
Na seção C-C', o ponto classificado como Muito Alto Risco (R4) para escorregamentos e processos correlatos, refere-se à ocorrência de um bloco de rocha solto, com dimensões de aproximadamente 5 metros de comprimento e 1,5 metro de largura. Este está localizado em uma fenda no maciço, que separa o bloco e a encosta com aproximadamente 0,5 metro de largura e 1,5 metro de

altura (Figura 9).

Figura 9: Fotografias do Ponto classificado como Muito Alto Risco (R4) para escorregamentos e processos correlatos, localizado na Seção C-C', ver Figura 5 para localização. A) Vista panorâmica a partir do bloco solto no topo do talude rochoso apresentando porções de rocha exposta e porções com vegetação arbórea logo abaixo. B) Detalhe da fenda entre a face do talude e o bloco rochoso desprendido do talude (Fonte: C&S, 2023).

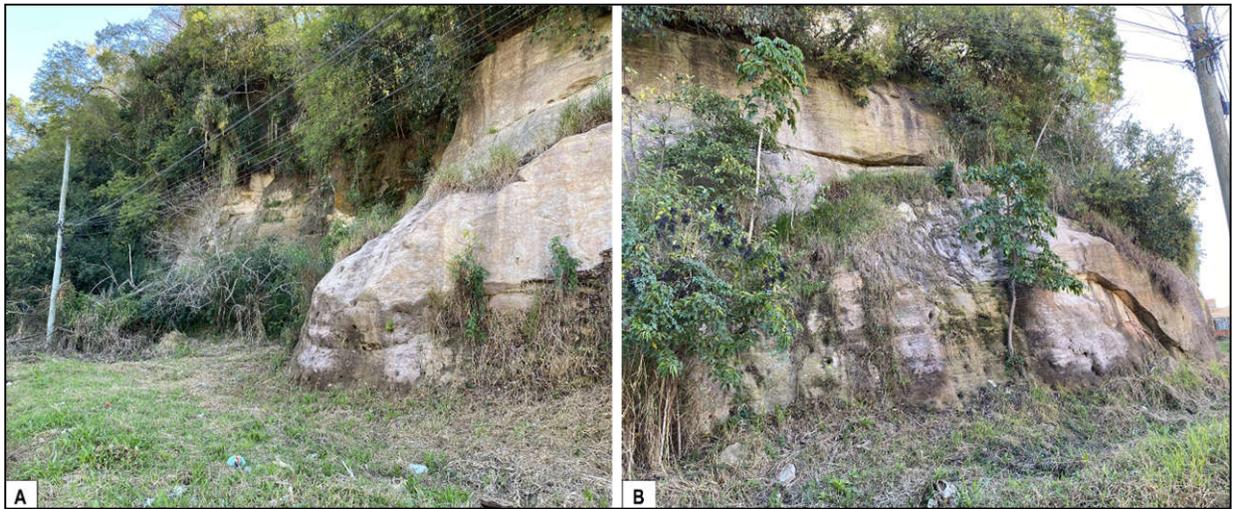
Seguindo em direção a seção D-D', ocorrem muito próximos entre si, no Ponto 20, uma área classificada como Muito Alto Risco (R4) para escorregamentos e processos correlatos, correspondente a face do talude arenítico exposta (Figura 10). Em outubro de 2022 parte da face cedeu e se rompeu, vindo abaixo (Figura 11). O parecer técnico emitido após vistoria técnica realizada na área após o evento é apresentado como ANEXO II.

Figura 10: Fotografias do Ponto classificado como Muito Alto Risco (R4) para escorregamentos e processos correlatos, localizado na Seção D-D', ver Figura 5 para localização. A) Detalhe da reentrância na face do talude, onde ocorreu o desprendimento de parte do maciço em outubro de 2022. B) Detalhe da face do talude após a caída do bloco e limpeza do terreno (Fonte: C&S, 2023).

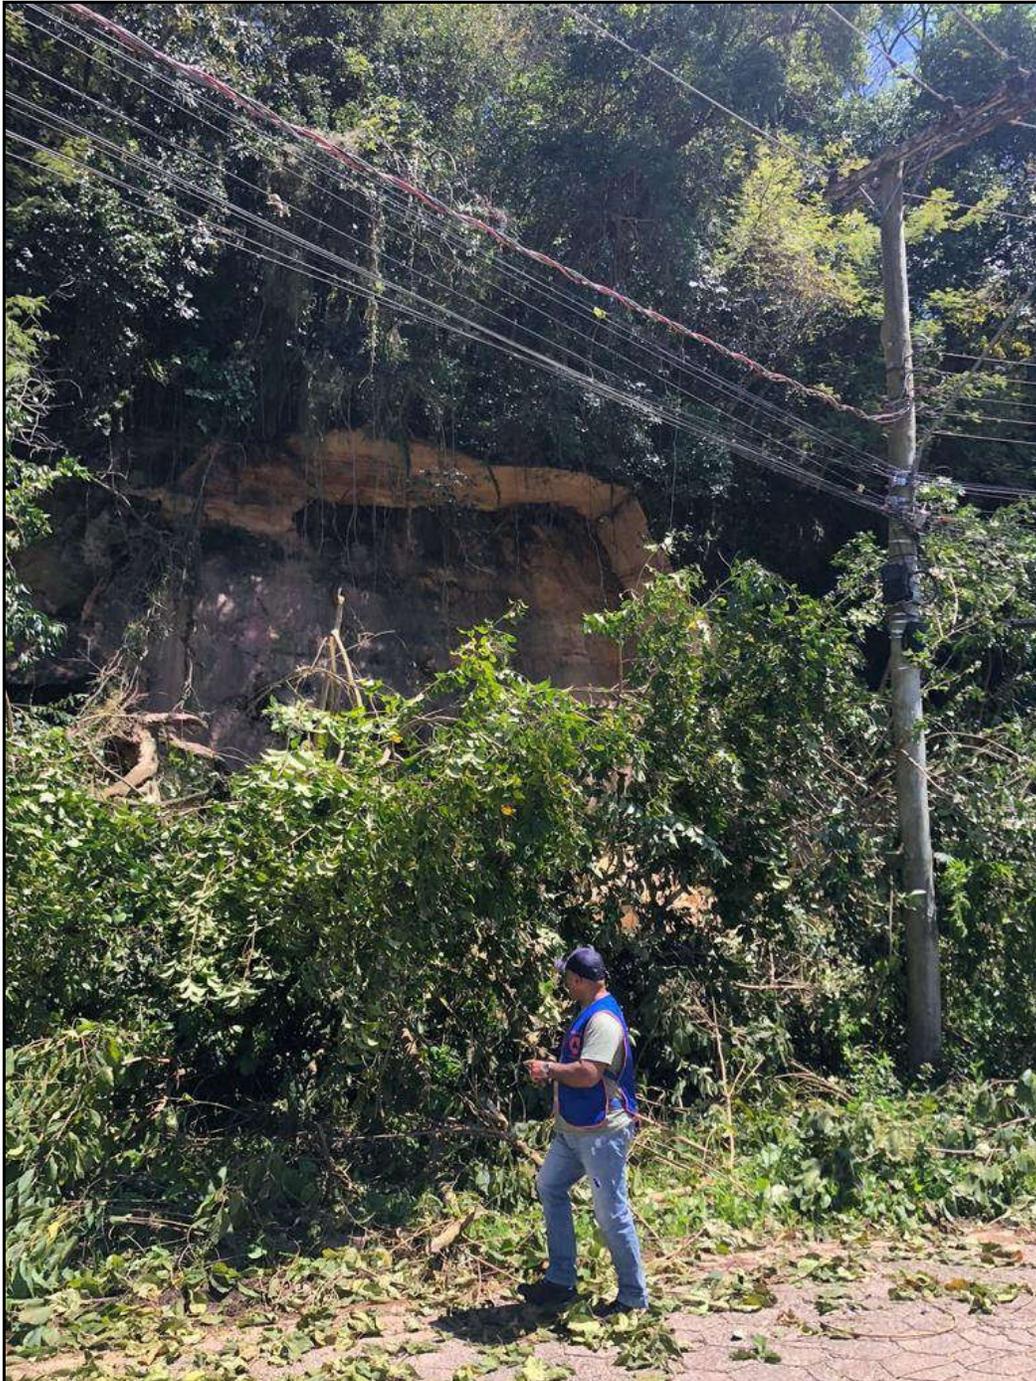
Figura 11: Fotografias do Ponto 20 classificado como Muito Alto Risco (R4) para escorregamentos e processos correlatos, localizado na Seção D-D', ver Figura 5 para localização. Detalhe da face do talude, onde ocorreu o desprendimento de parte do maciço em outubro de 2022 (Fonte: C&S, 2023).

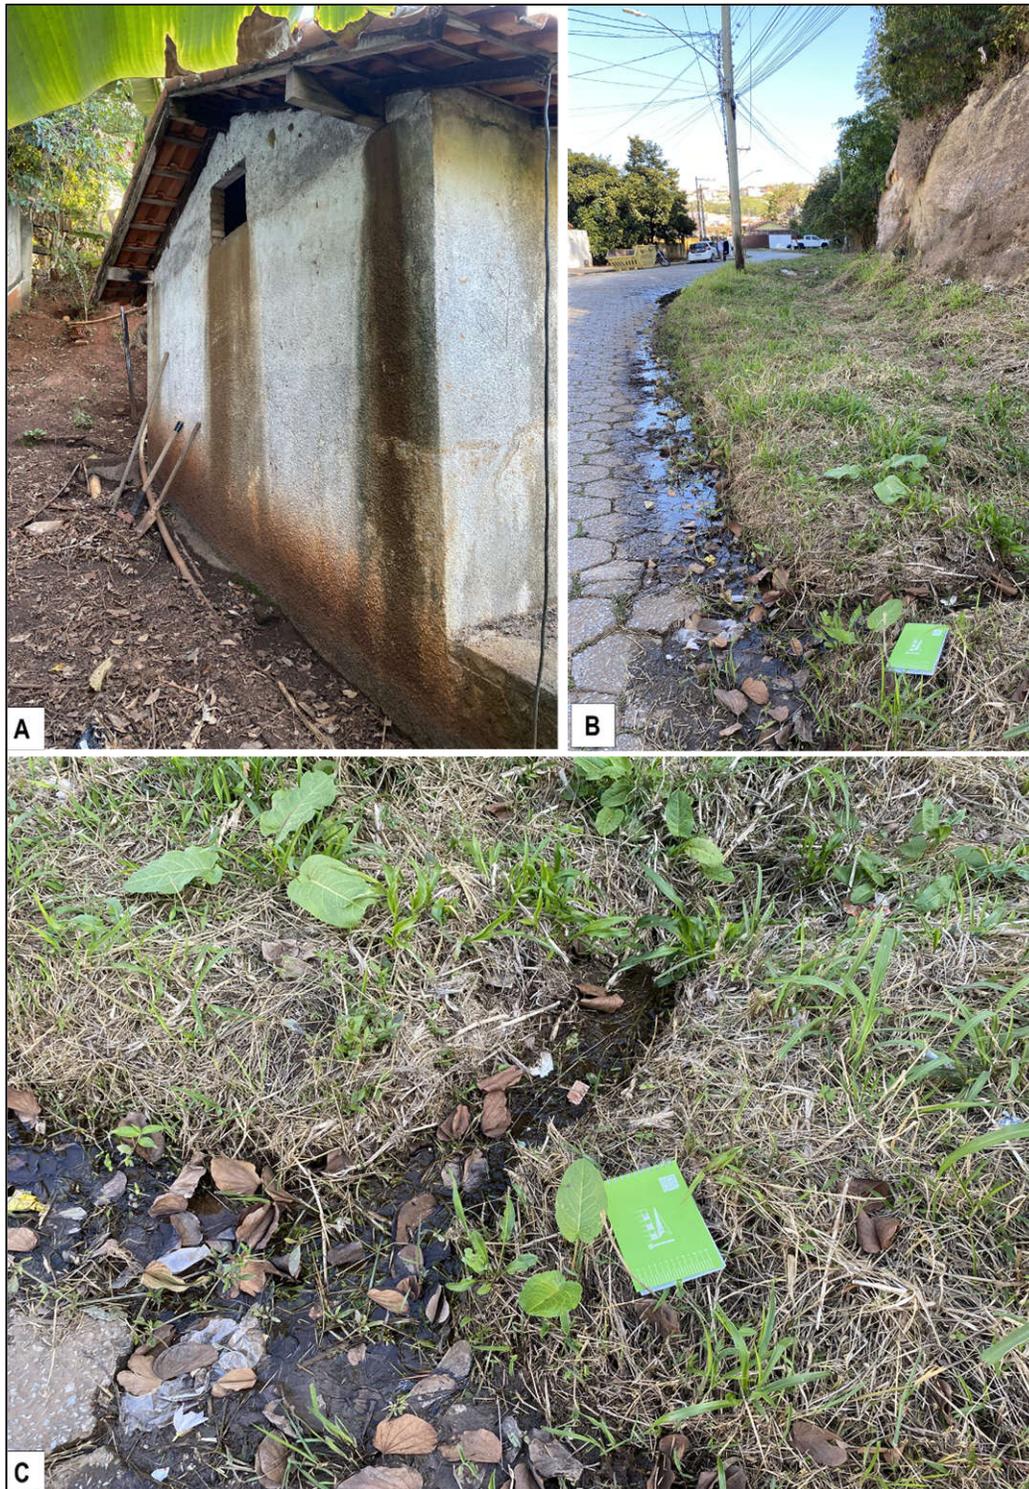
No topo do maciço, está localizada o Clube de Campo da Unimed. Dentro do Clube há uma nascente que é bombeada para a caixa d'água do clube (Figura 12A), o excedente irá percolar no terreno verticalmente, e seguirá para a face e sopé do talude, com água corrente permanentemente, que se acumula entre a sarjeta e a rua prof. João Soares de Almeida (Figura 12B e C).

Figura 12: Fotografias da área próxima ao Ponto 20, localizado na Seção D-D', ver Figura 5 para localização. A) Caixa d'água para a captação de água em nascente localizada no Clube de Campo da Unimed no topo do maciço. B) Detalhe da água vertendo o talude e se acumulando na sarjeta na rua prof. João Soares Almeida. C) Detalhe do caminho da água (Fonte: C&S, 2023).

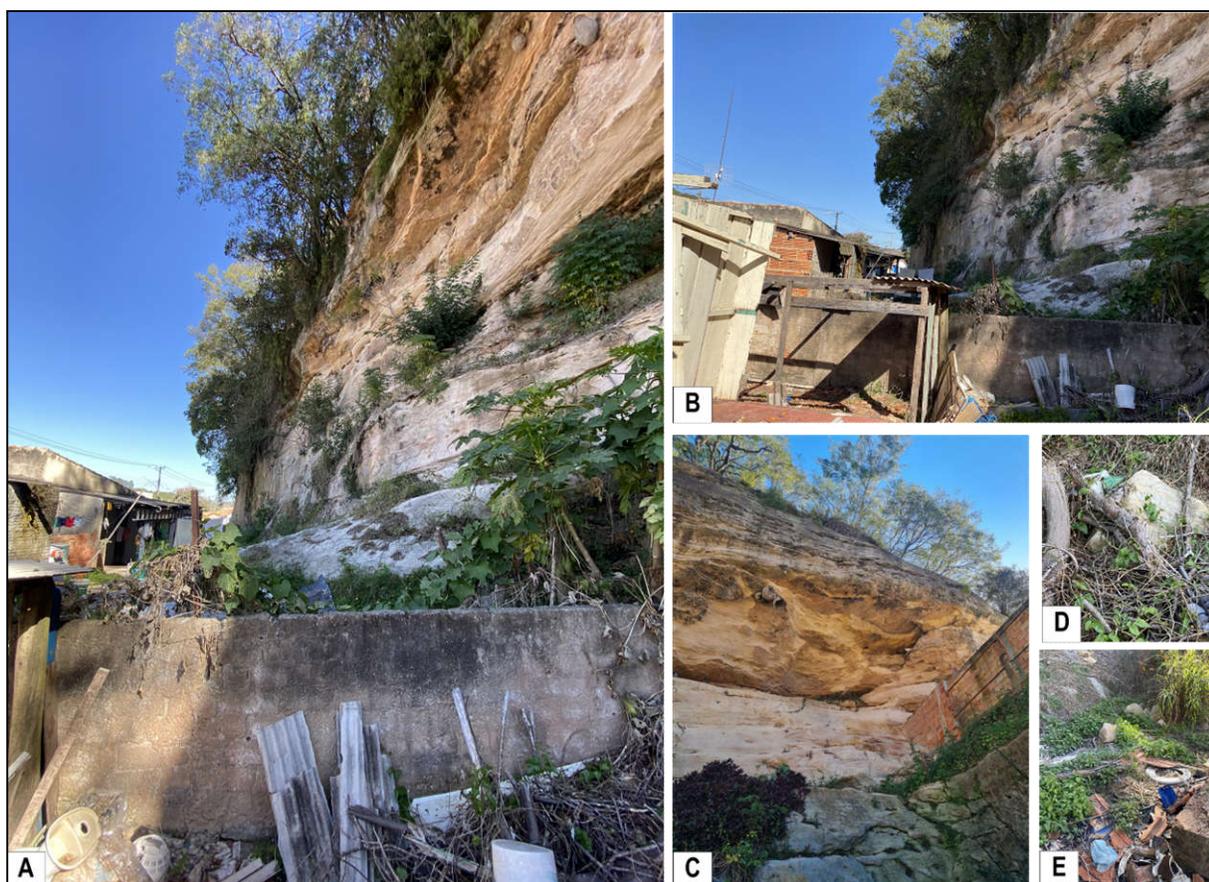
O Ponto 17 classificado como Muito Alto Risco (R4) para processos de deslizamento e outros correlatos, localizado na seção E-E', área previamente mapeada e classificada pelo IPT (2017) como IPV-02-01. Nesta área ocorrem casas com 0 a 5 metros de distância da face do talude arenítico (Figura 13). Nesta área ocorre vegetação de diferentes portes na face do talude (Figura 13A e B), pequenas cavidades e talude negativo devido a erosão diferencial (Figura 13C). No quintal das casas é possível ver blocos caídos (Figura 13D) e um acúmulo de lixo/entulhos (Figura 13E).

Figura 13: Fotografias do Ponto 17 classificado como Muito Alto Risco (R4) para escorregamentos e processos correlatos, localizado na Seção E-E', ver Figura 5 para localização. Esta área foi previamente classificada pelo IPT (2017) como IPV-02-01, por apresentar Muito Alta Potencialidade e Muito Provável a ocorrência de eventos destrutivos durante episódios de chuvas intensas e prolongadas no período de 1 ano. A) Exposição da face do talude arenítico no fundo das residências localizadas entre a rua prof. João Soares de Almeida e a rua Sete. B) Detalhe da proximidade da face do talude com as casas. C) Talude negativo no quintal da casa. D) Blocos de diferentes tamanhos caídos no quintal das casas. E) Acúmulo de lixo e entulho no sopé do talude dentro do quintal das casas (Fonte: C&S, 2023).

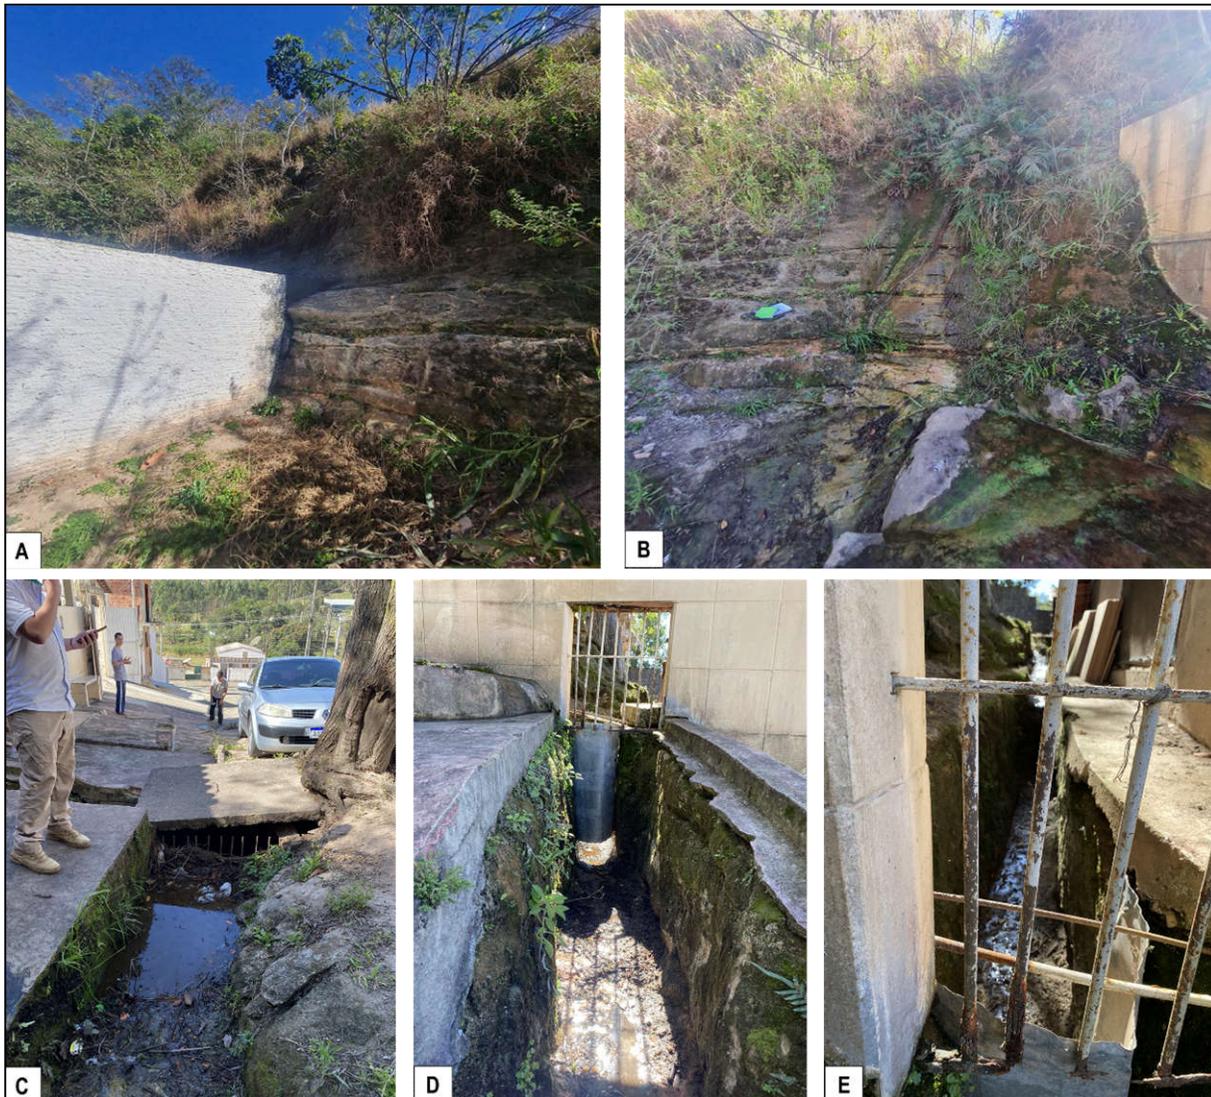
Figura 14: Fotografias do Ponto 16 classificado como Alto Risco (R3) para escorregamentos e processos correlatos, localizado na Seção F-F', ver Figura 5 para localização. A) Exposição da face do talude arenítico na rua Sete. Note a proximidade do maciço com a residência. B) Lado oposto do talude, vertendo água, no limite com a residência n°. 36 da Sra. Solange. C-D e E) caminho das águas que vertem do talude na sarjeta em C e adentrando a residência em D e E. Note que forma uma valeta de aproximadamente 0,5 metros de largura e 1,0 metro de profundidade (Fonte: C&S, 2023).

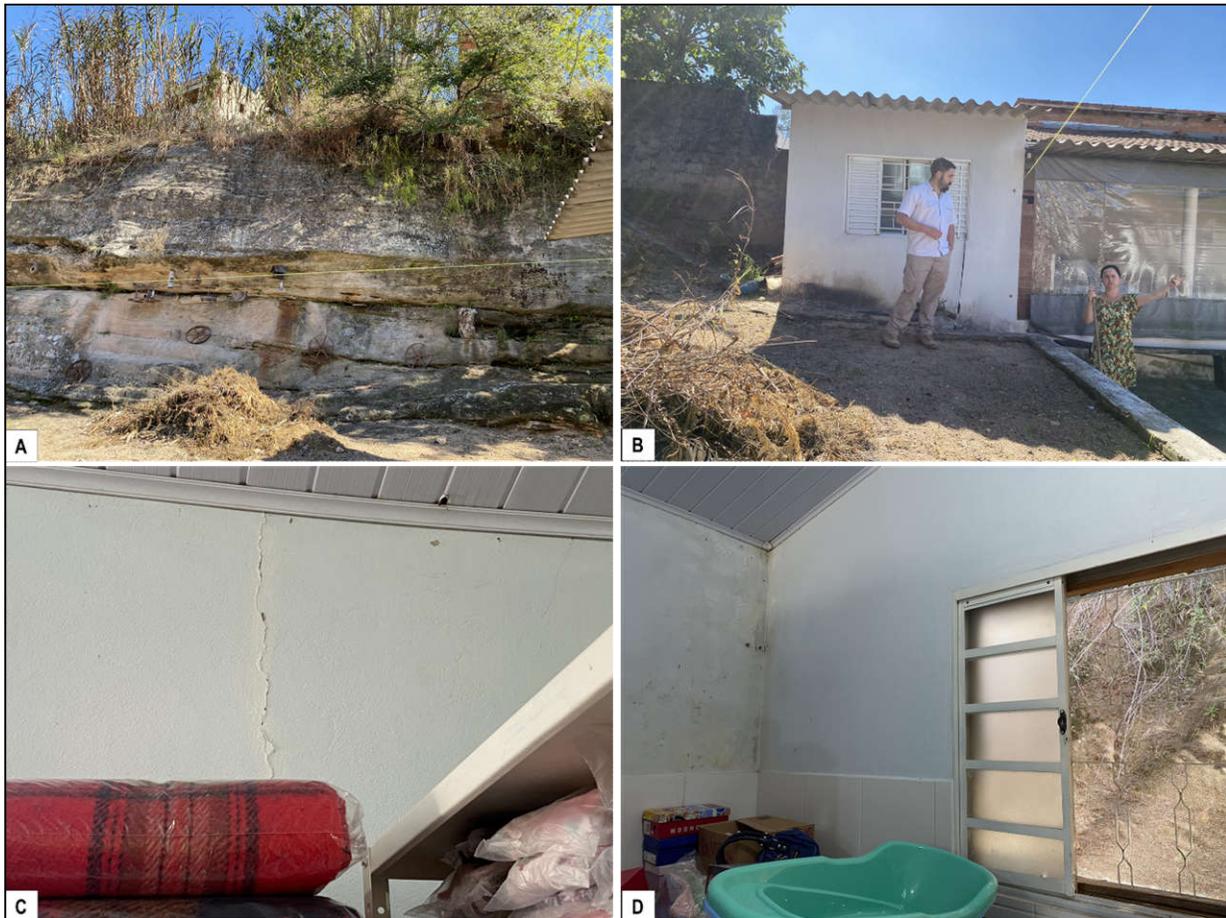
Figura 15: Fotografias do Ponto 16 classificado como Alto Risco (R3) para escorregamentos e processos correlatos, localizado na Seção F-F', ver Figura 5 para localização. A) Detalhe da reentrância na face do talude, com o desenvolvimento de talude negativo. Note o condomínio acima e o pilar de tijolos encoberto pela vegetação. B) Detalhe do fundo do quintal da residência da Sra. Solange em relação ao talude. C e D) Danos estruturais, rachaduras e trincas, com infiltração de água nos cômodos da residência da Sra. Rosangela (Fonte: C&S, 2023).

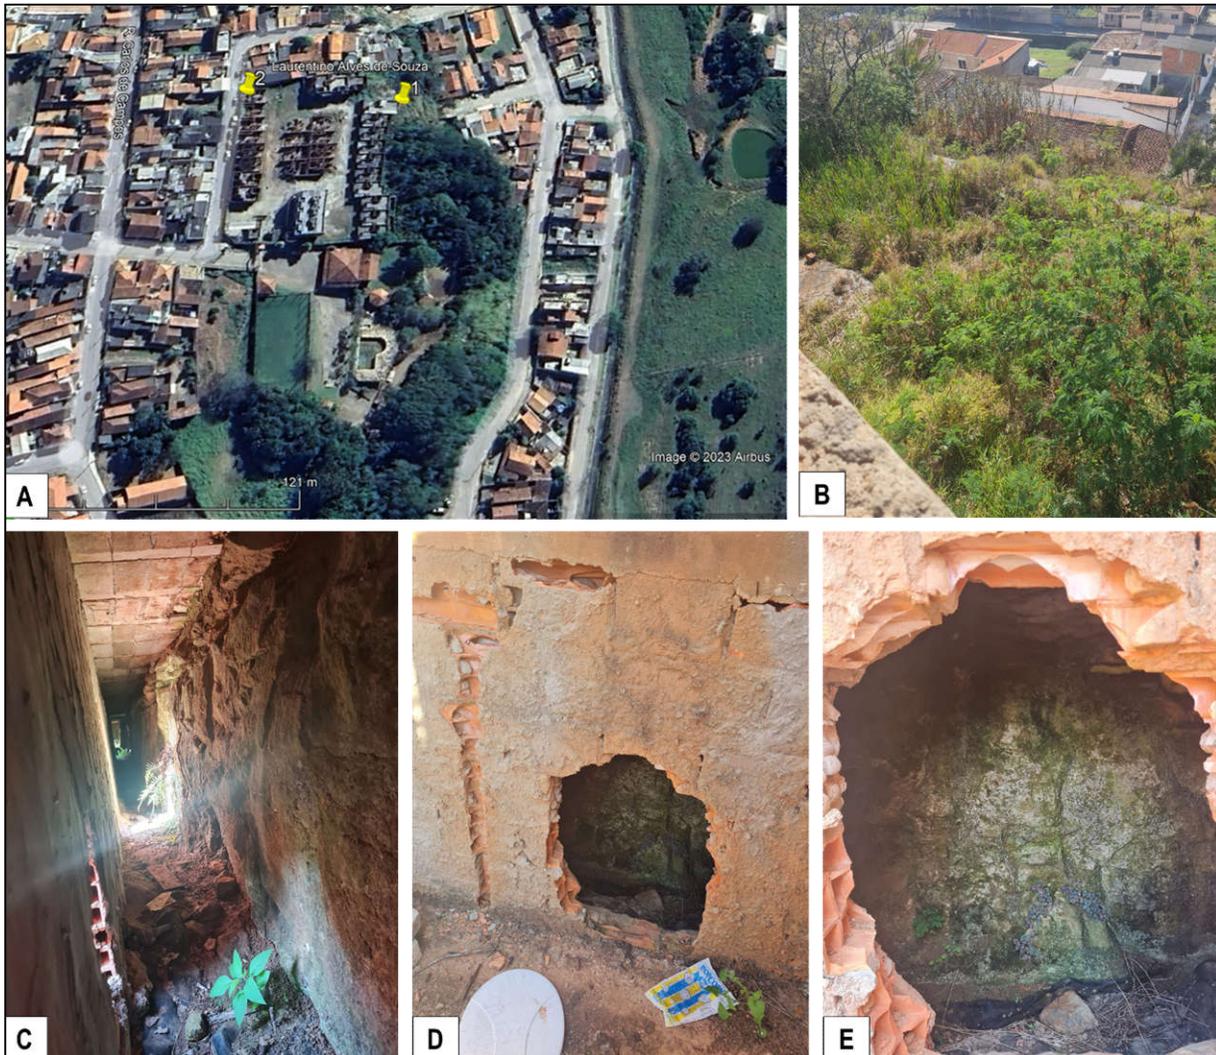
Segundo relatos dos moradores, esse fluxo de água aumento significativamente com as obras realizadas maciço acima, no condômino em construção embargado pelas autoridades competentes. Como é possível ver na Figura 16, a rede de drenagem pluvial do condômino direciona as águas superficiais dos pontos 2 e 1 (Figura 16A) para as áreas topograficamente mais baixas, ou seja, diretamente para a casa da Sra. Solange (Figura 16B).

Figura 16: Fotografias do condômino embargado acima do ponto 16, classificado como Alto Risco (R3) para deslizamento e outros processos correlatos, localizado na Seção F-F', ver Figura 5 para localização. A) Imagem do Google Earth com a localização da rede de drenagem pluvial do condomínio embargado direcionando as águas superficiais para a rua Sete, topograficamente abaixo. B) Vista do Ponto 1 da imagem A, onde parte da água percola no talude e outra parte escoo superficialmente. C, D e E) Fotografias da estrutura do condomínio no ponto 2 da imagem A em que a forma das águas superficiais abriram caminho danificando a parede da casa em construção (Fonte: C&S, 2023).

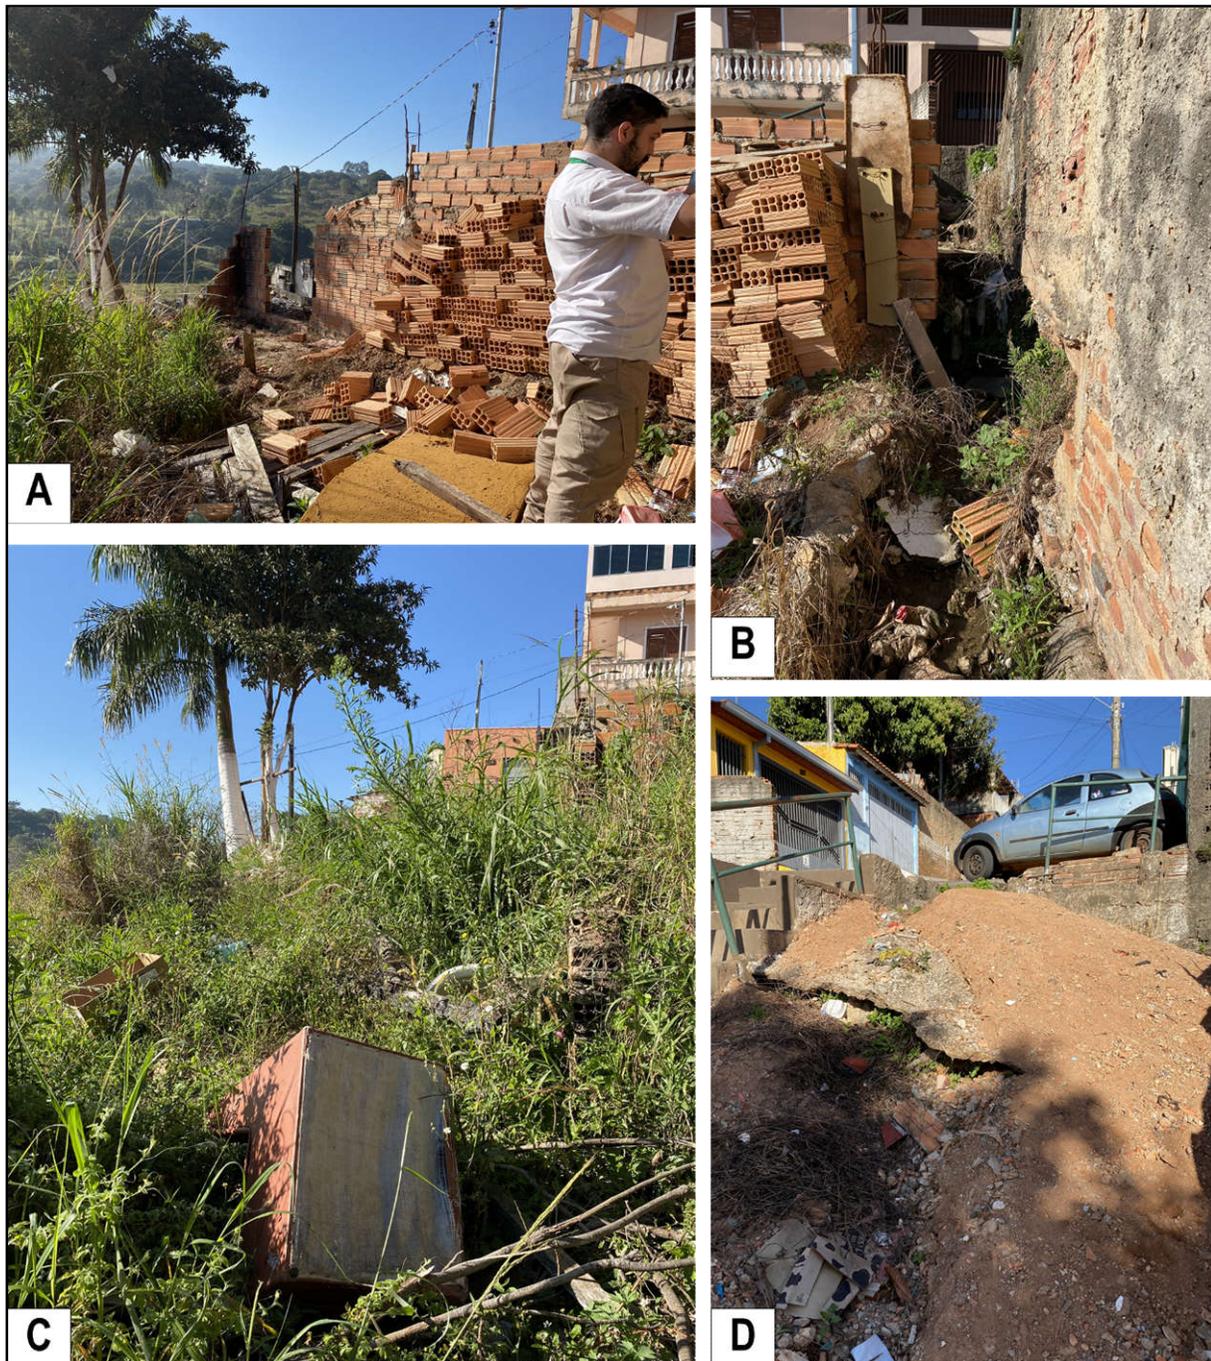
Seguindo para a rua Oito, no Ponto 3, Seção G-G' (ver Figura 5 para localização), é possível observar ravinamento no terreno bordejando o muro lateral da residência n° 167 (Figura 17B). O terreno ao lado da residência n°. 167 apresenta muito lixo e entulho acumulados (Figura 17A e C), a rede de drenagem pluvial está mal dimensionada e apresenta rompimentos ao longo do terreno, o que intensifica a velocidade das águas superficiais canalizadas, aumentando o poder de erosão das águas (Figura 17B e D).

Figura 17: Fotografias do Ponto 3 localizado na rua Oito, classificado como Alto Risco (R3) para deslizamento e outros processos correlatos, Seção F-F'. A) Lote ao lado da residência n°. 167 com obras paralisadas e acúmulo de lixo e entulho no terreno. B) Detalhe da lateral da residência n°. 167 em que o escoamento direcionado das águas superficiais e servidas abriram uma vala, devido a atuação dos processos erosivos. C) Fotografia do terreno exibindo muito mato, com acúmulo de lixo e entulho. D) Lateral entre o terreno e a escadaria que leva a parte mais baixa da rua, material inconsolidado e com alto potencial de carregamento pelas águas superficiais (Fonte: C&S, 2023).

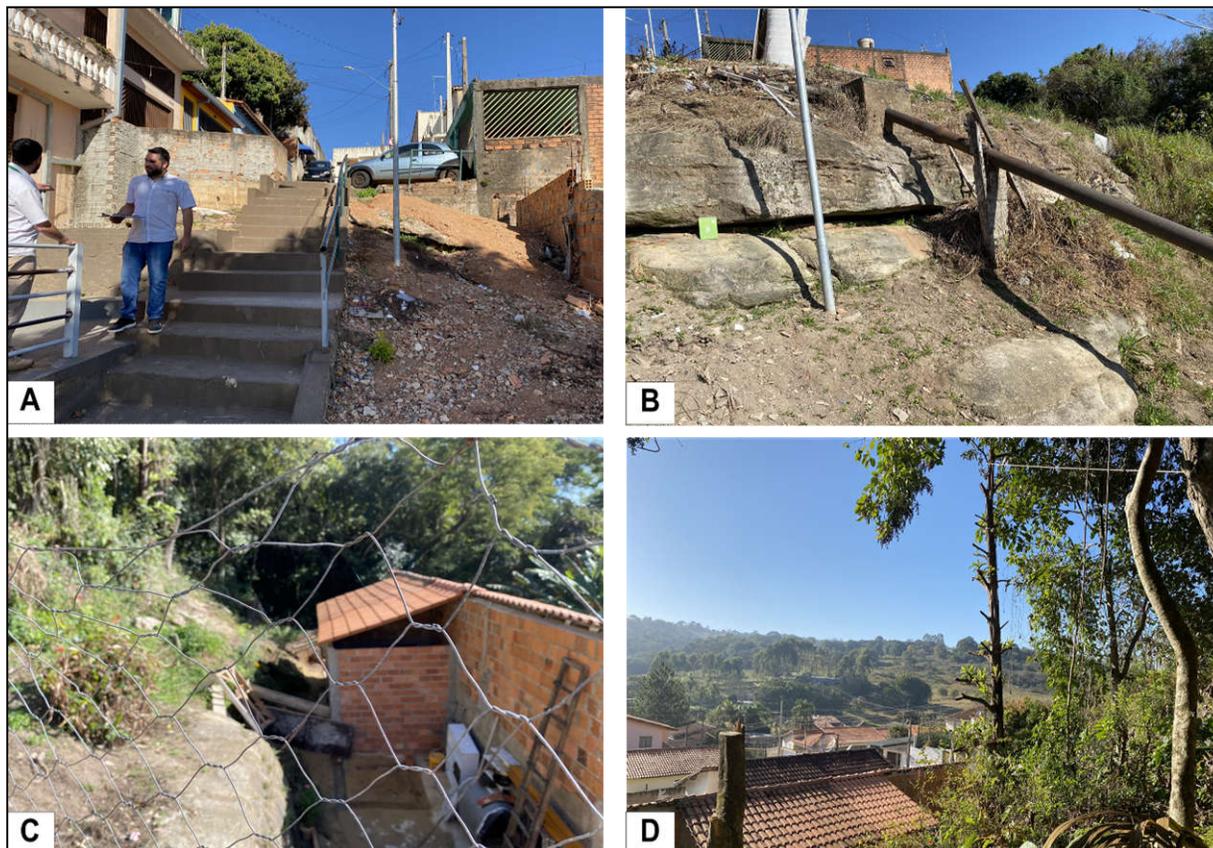
Descendo a escadaria da rua Oito (Figura 18A), é possível observar o material inconsolidado no terreno lateral à residência n° 167, logo acima. Um pouco abaixo, aflora o maciço arenítico, onde é possível ver fendas e reentrâncias na rocha, devido a ação da erosão diferencial (Figura 17B). Note que há um cano que direciona as águas superficiais e servidas a rede de drenagem pluvial, que por sua vez, está mal dimensionada e apresenta outros pontos de escoamento ao longo do terreno. As Figuras 18 C e D apresentam a residência n°. 70, logo abaixo da escadaria. Note a proximidade do barranco com a residência. Na Figura 18D é possível ver árvores de médio porte muito próxima a casa n°. 70, amarrada por corda.

Figura 18: Fotografias tiradas de residência de n°. 70 localizada na rua Oito, classificado como Alto Risco (R3) para deslizamento e outros processos correlatos, Seção F-F'. A) Escadaria de acesso dos moradores, apresentando na lateral material inconsolidado e acúmulo de lixo e entulho no terreno. B) Detalhe da face do arenito, logo abaixo da escadaria, exibindo cano de direcionamento das águas superficiais para a rede de drenagem pluvial. C) Proximidade da residência de n°. 70 com a face do talude. D) Árvore amarrada com corda logo acima da residência de n°. 70, localizada na rua Oito (Fonte: C&S, 2023).

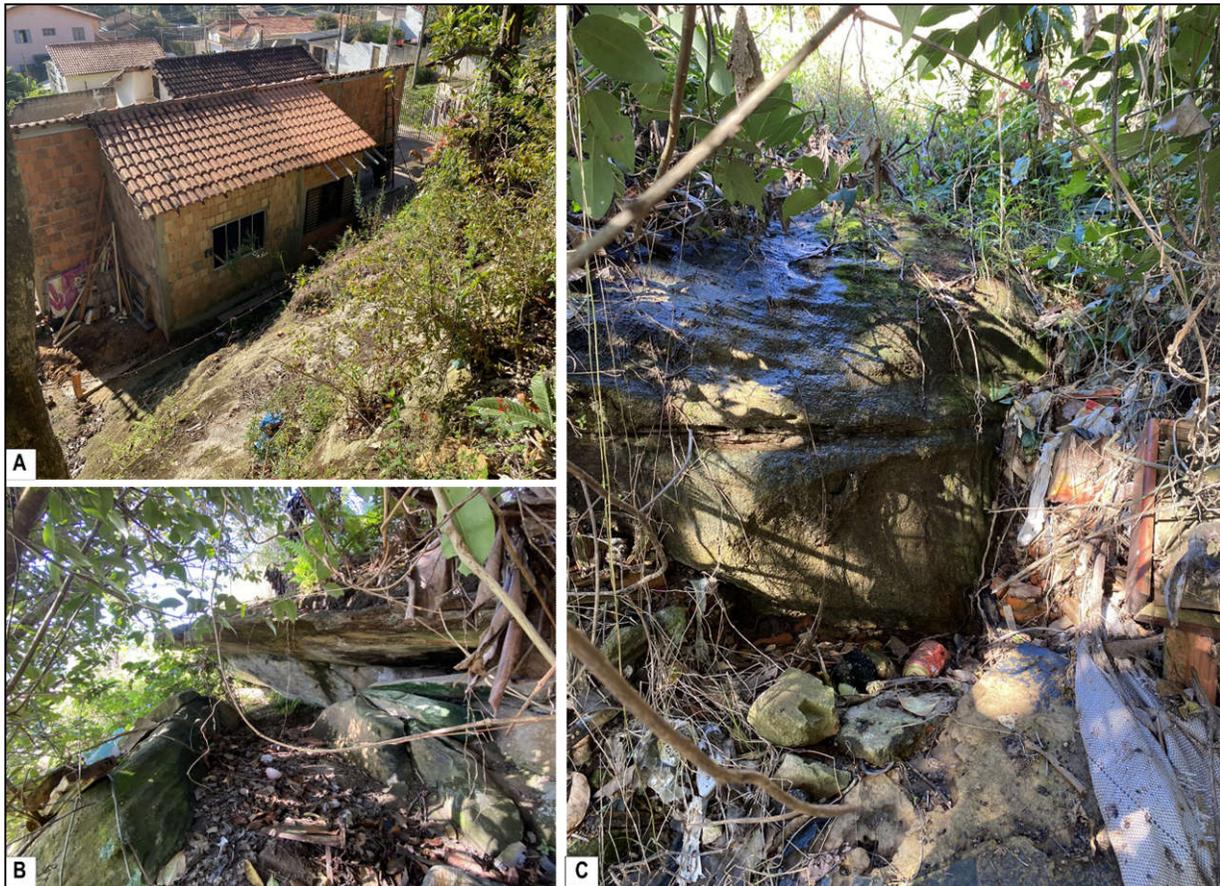
Seguindo pelos fundos da residência de n°. 70 localizada na rua Oito (Figura 19A), é possível ver o acúmulo de lixo e entulho entre o afloramento rochoso arenítico e os lajedos de rocha (Figura 19B) e água vertendo constantemente na encosta (Figura 19C). Também foram verificados a presença de alguns blocos soltos rotacionados em meio ao perfil de alteração pouco espesso nesse ponto do terreno (Figura 19B).

Figura 19: Fotografias tiradas nos fundos da residência de n°. 70 localizada na rua Oito, classificada como Alto Risco (R3) para deslizamento e outros processos correlatos. A) Fundos da casa de n°. 70. Note o desnível e a proximidade da casa com a face do talude. B) Afloramento do maciço arenítico, com a formação de lajedos de rocha e a presença de blocos soltos rotacionados. C) Acúmulo de lixo e escoamento perene de água superficial (Fonte: C&S, 2023).

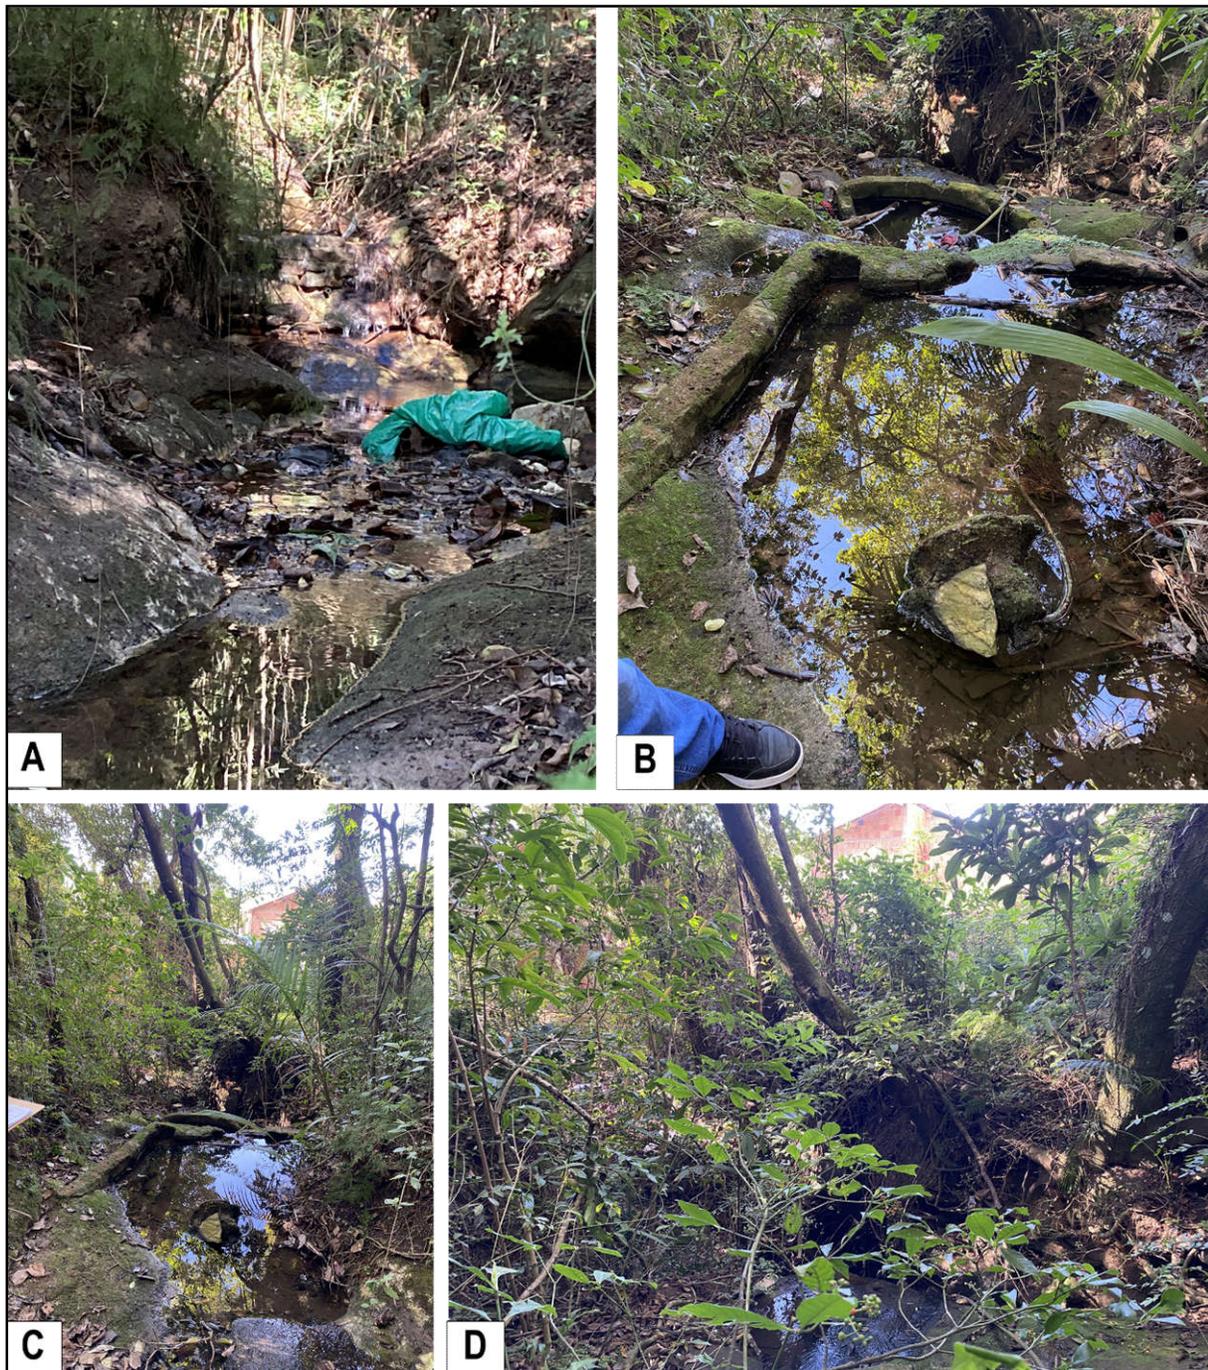
considerável correndo no momento da vistoria (época seca) e lixo ao longo do canal (Figura 20).

Além de água corrente perene, é possível ver estruturas do tipo bacia dissipadora de energia e degraus ao longo do canal da drenagem (Figura 20B e C). Este canal segue bordejando as moradias e, muitas delas fazem o bombeamento da água para uso doméstico, em alguns casos, com água represada e a formação de tanques para a criação de peixes (P5; Figura 21).

Figura 20: Fotografias tiradas do Ponto 2, área vegetada acima das moradias localizadas entre a rua prof. João Soares de Almeida e a rua Oito, classificada como Alto Risco (R3) para deslizamento e outros processos correlatos. A) Canal de drenagem, com água corrente, a cerca de poucos metros do muro da moradia n°. 70, localizada na rua Oito; B) Detalhe das bacias de contenção de energia ao longo do canal; C) Detalhe das bacias de contenção e degrau de escavação do canal logo a frente das bacias, e D) Detalhe do degrau de aproximadamente 1 metro de profundidade, escavado pela energia das águas (Fonte: C&S, 2023).
