MAPEAMENTO GEOLÓGICO-GEOTÉCNICO

Área de Risco – Parque Longa Vida

PREFEITURA MUNICIPAL DE ITAPEVA

Itapeva/SP, novembro 2023.

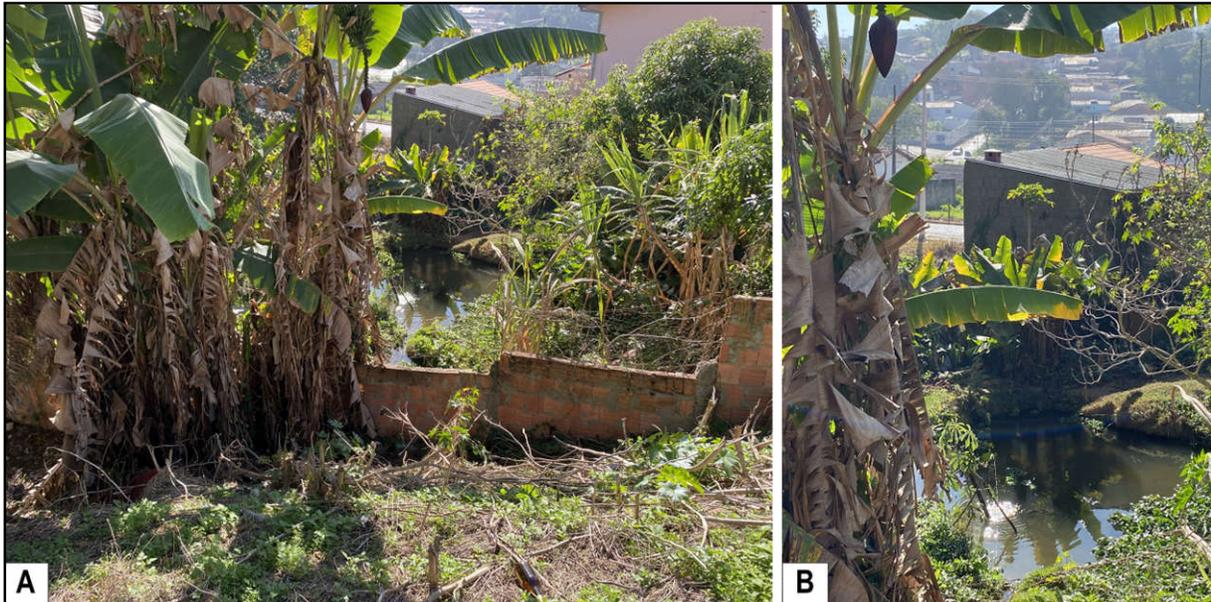
Figura 21: Fotografias tiradas de residência localizada na rua Oito, pouco abaixo do Ponto 2. A) Bombeamento e represamento de água para a formação de tanques usados para a criação de peixe pelos moradores; B) Detalhe do tanque de criação de peixes (Fonte: C&S, 2023).

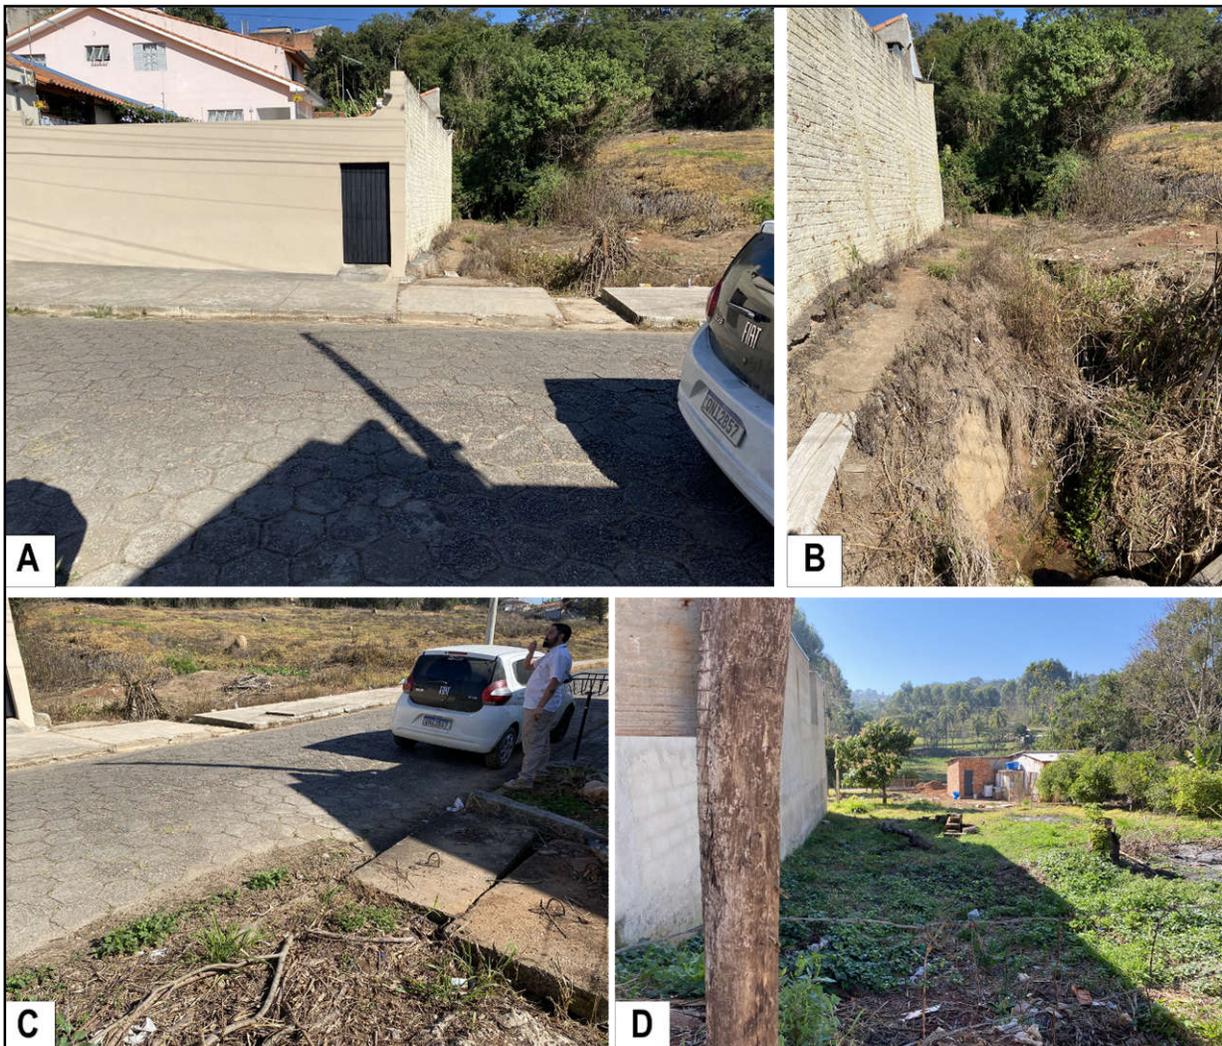
Seguindo em sentido a rua prof. João Soares de Almeida, aproximadamente a meio metro do muro das moradias é possível ver o canal de drenagem, com água correndo de forma perene. Este é direcionado ao bueiro e canalizado, passando por de baixo do asfalto e seguindo canalizado até o canal principal, no córrego do Aranha (Figura 22).

Figura 22: Fotografias tiradas do Ponto 5, na rua prof. João Soares de Almeida. A) Moradia de Alvenaria na esquina entre a rua prof. João Soares de Almeida e a rua Oito, vista da morro lateral, onde é possível ver um canal de drenagem, com água corrente, a cerca de menos de 1 metro do muro. B) Detalhe do canal e o muro. C) Canalização da drenagem e direcionamento das águas superficiais para a boca de lobo. D) Após boca de lobo a drenagem segue canalizada até o córrego Aranha (Fonte: C&S, 2023).

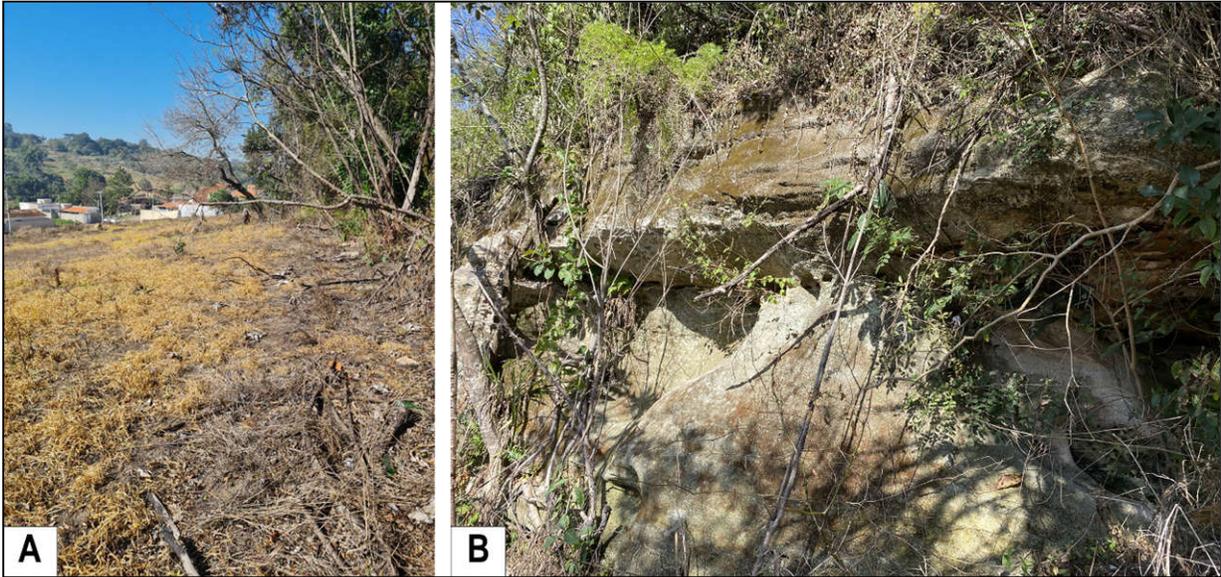
Seguindo pela rua prof. João Soares de Almeida, dos pontos 6 ao 10, foi mapeado a frente do maciço / talude rochoso e o seu contato com o solo/pastagem (Figura 23). Nestes pontos foi possível caracterizar o maciço, quanto a sua natureza e comportamento frente a erosão (Figura 24). Nessa área contemplada pelos pontos 6 ao 10 não foi constatado risco de queda de blocos e/ou outros processos de escorregamentos correlatos.

Figura 23: Fotografias do Ponto 08. A) Área com pastagem no sopé do talude arenítico; B) Detalhe talude arenítico, localizado junto a vegetação arbórea (Fonte: C&S, 2023).

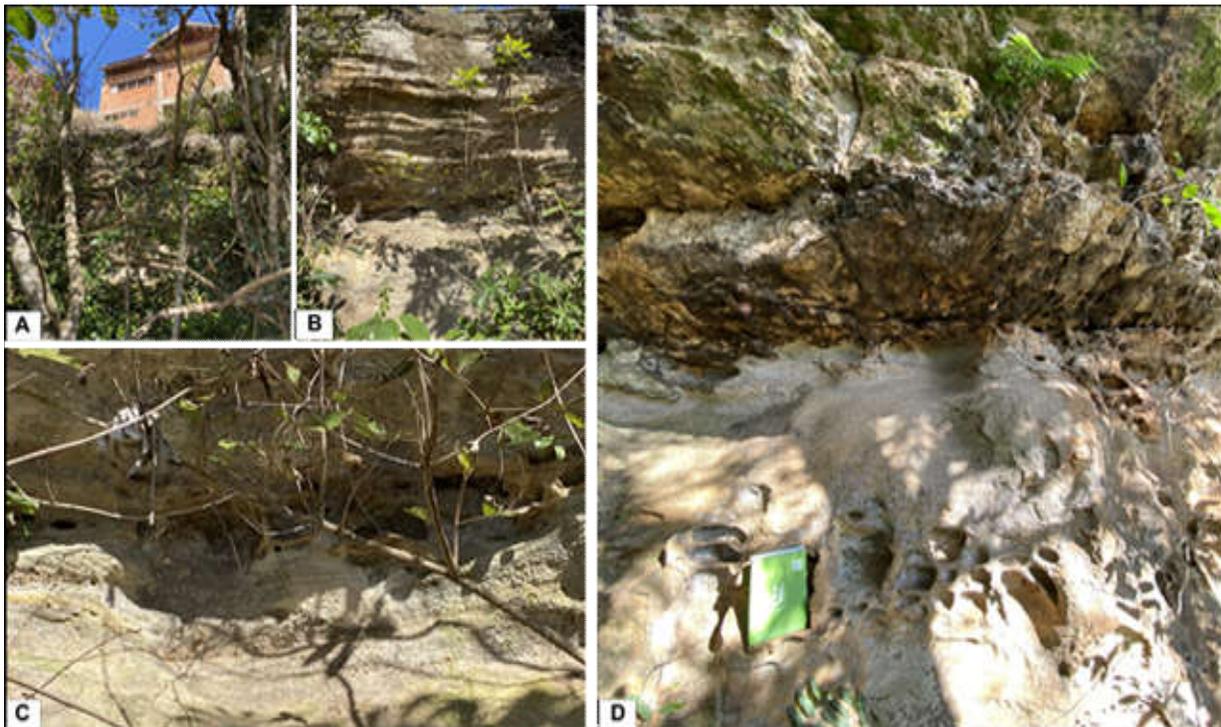
Figura 24: Fotografias do Ponto 06. A) Residência de alto padrão no topo do maciço rochoso. B) Detalhe do talude rochoso, que faz limite da residência. C e D) Detalhe do maciço rochoso arenítico, apresentando erosão diferencial, atuando com maior intensidade na fração conglomerática do arenito, formando cavidades onde antes existiam seixos e pedregulhos, que podem evoluir e formar cavidades, facilitando a percolação e a movimentação das águas subsuperficiais (Fonte: C&S, 2023).

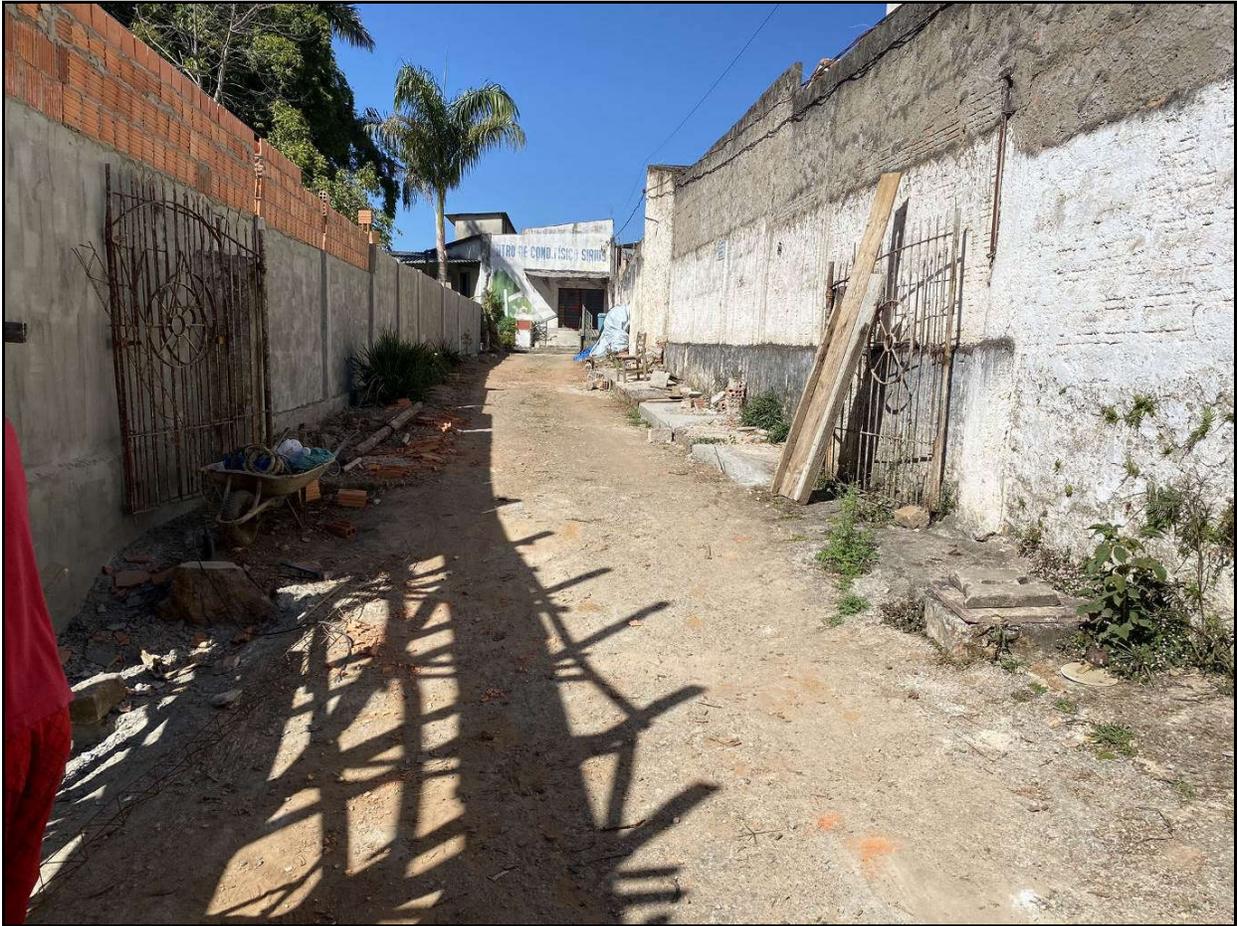
A água excedente é direcionada para o sistema de drenagem pluvial, seguindo para os pontos 11, 12 e 13, pontos estes em que há uma conexão entre a tubulação do sistema de drenagem pluvial, responsável por canalizar e direcionar as águas superficiais e servidas captadas pelas bocas de lobo na rua Sirius e, redistribuídas até que atinjam o ponto 12, onde é possível ver um rompimento da tubulação e a dissipação da água na superfície do terreno. Do ponto 12 rompido, a água desce a rua Santo Antônio de Categeró até alcançar a boca de lobo na rua prof. João Soares de Almeida, localizado no Ponto 13.

Figura 25: Fotografia da rua da Academia Sirius exibindo as caixas coletoras de água pluvial e servidas, de forma a conduzi-las ao ramal principal (Figura 27A), que está localizado no Ponto 11 (Fonte: C&S, 2023).

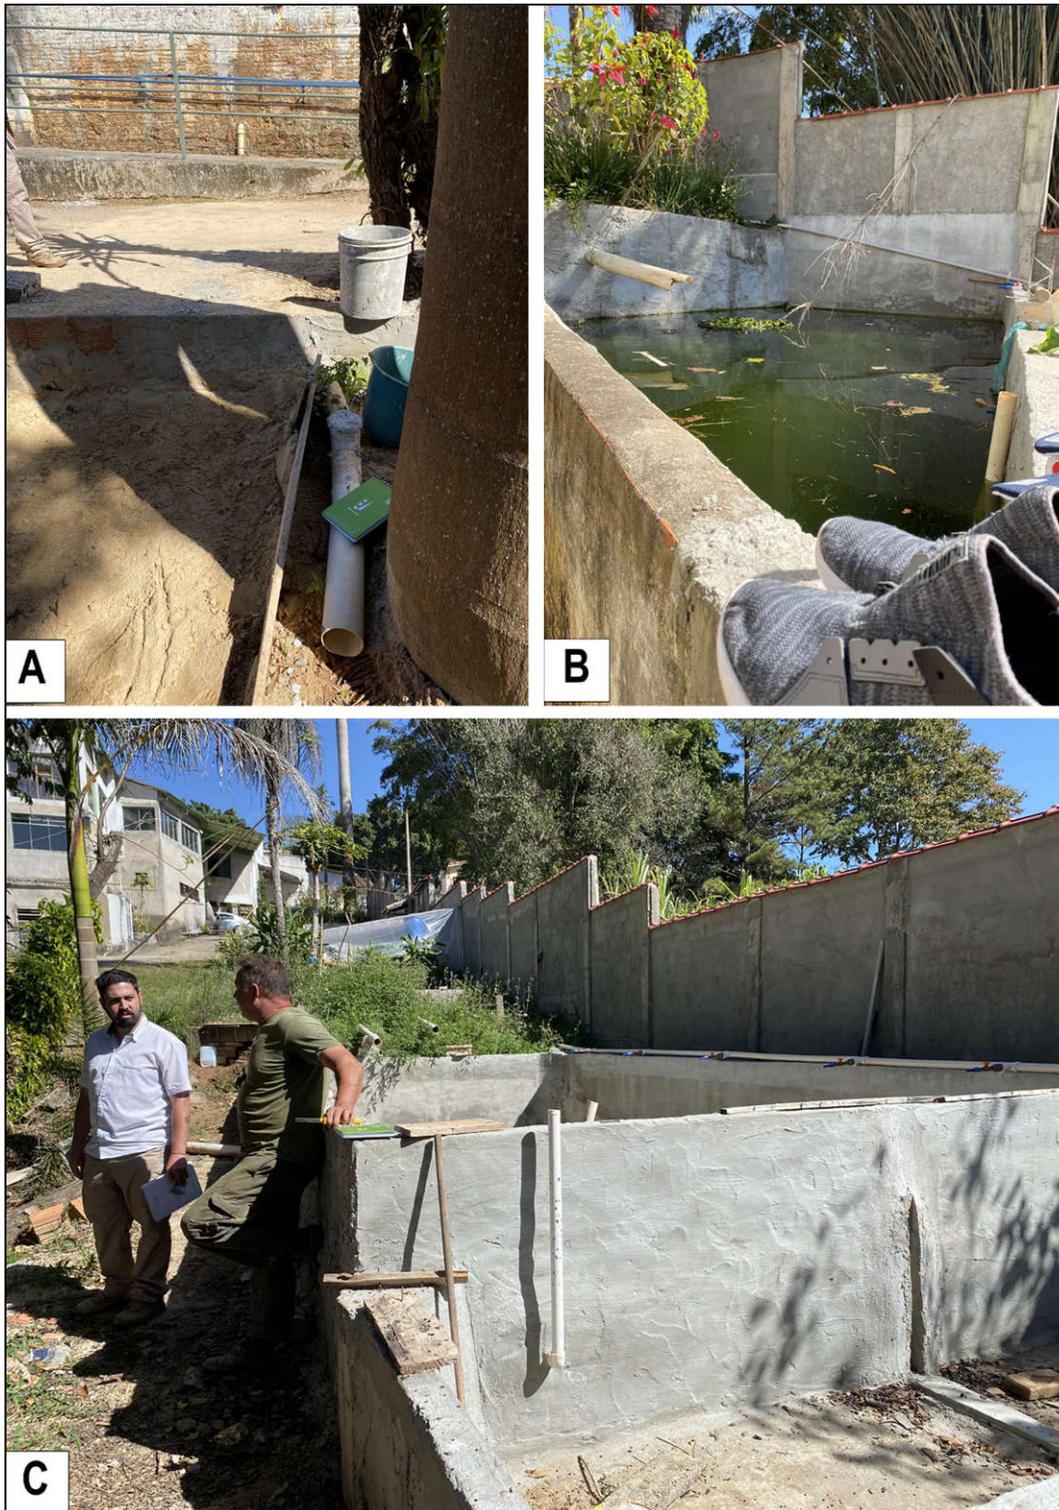
Figura 26: Fotografias tiradas de residência localizada na ao lado da Academia Sirius (P15). A) Dreno na residência para direcionamento das águas pluviais para dentro da residência (em adequação pelo morador). B e C) Tanques para a criação de peixe utilizando água de nascente localizada na propriedade (Fonte: C&S, 2023).

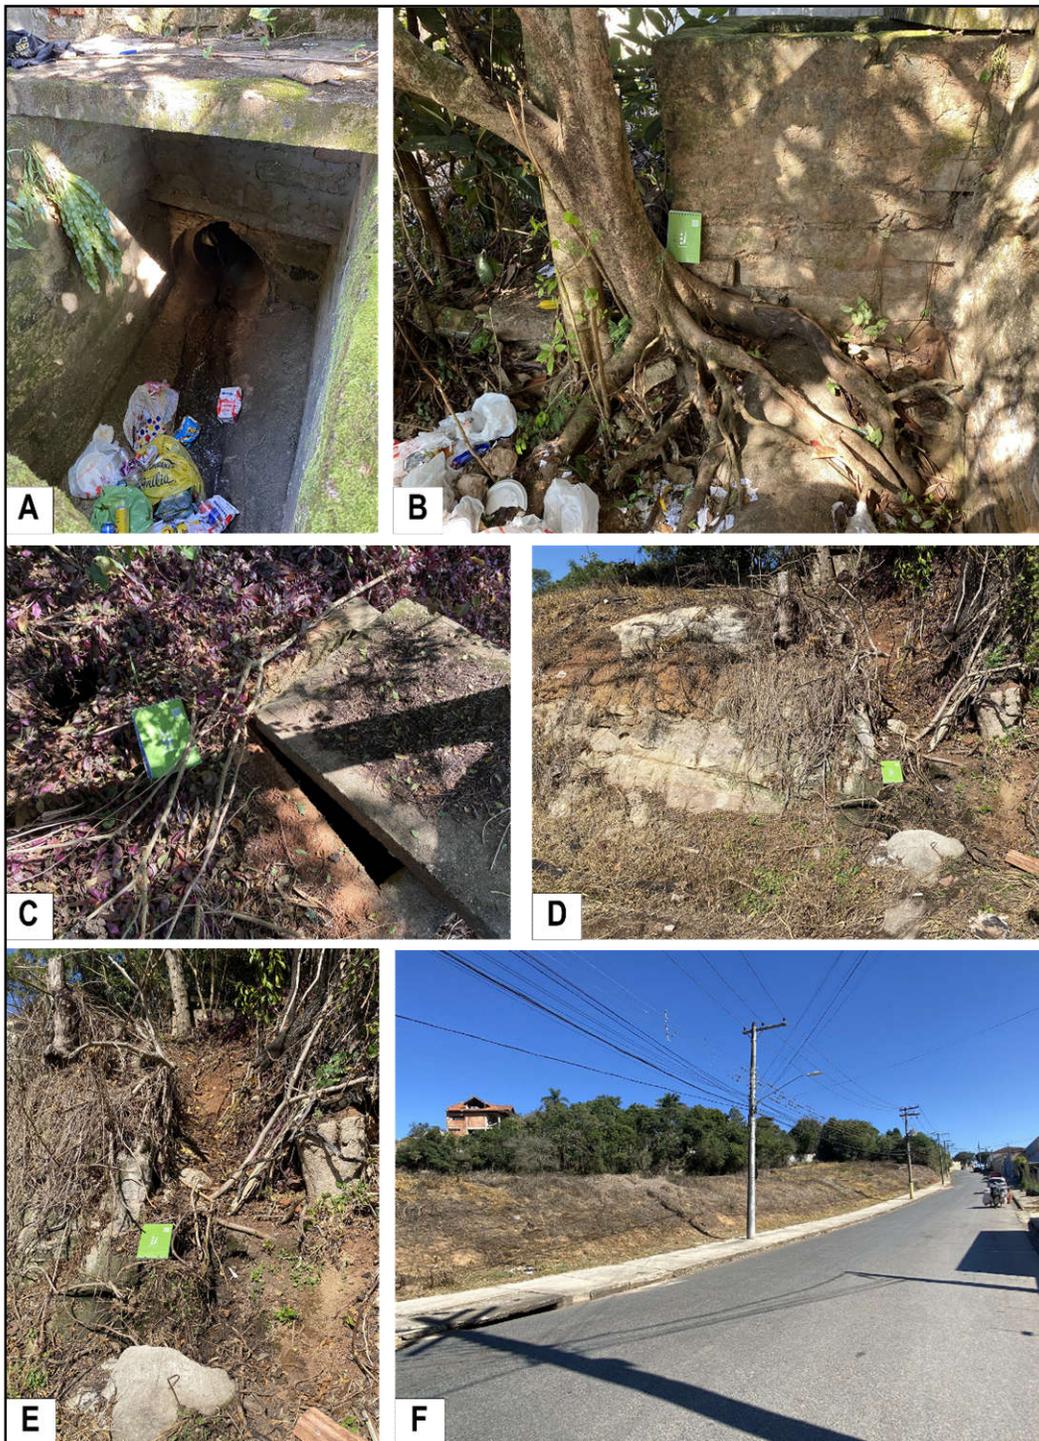
Figura 27: Fotografias da rede de drenagem pluvial. A e B) Caixa receptora principal das águas pluviais e servidas captadas pelas caixas coletoras localizadas na rua da Academia Sirius, localizada no Ponto 11. Note o acúmulo de lixo tanto dentro da caixa receptora como no seu entorno imediato. C) Caixa receptora menor apresentando manilha quebrada (Ponto 12). D e E) Tubulação rompida no Ponto 12 após a caixa com a manilha quebrada. F) Boca de Lobo no final da Rua Santo Antônio Categró com a rua prof. João Soares de Almeida (Fonte: C&S, 2023).

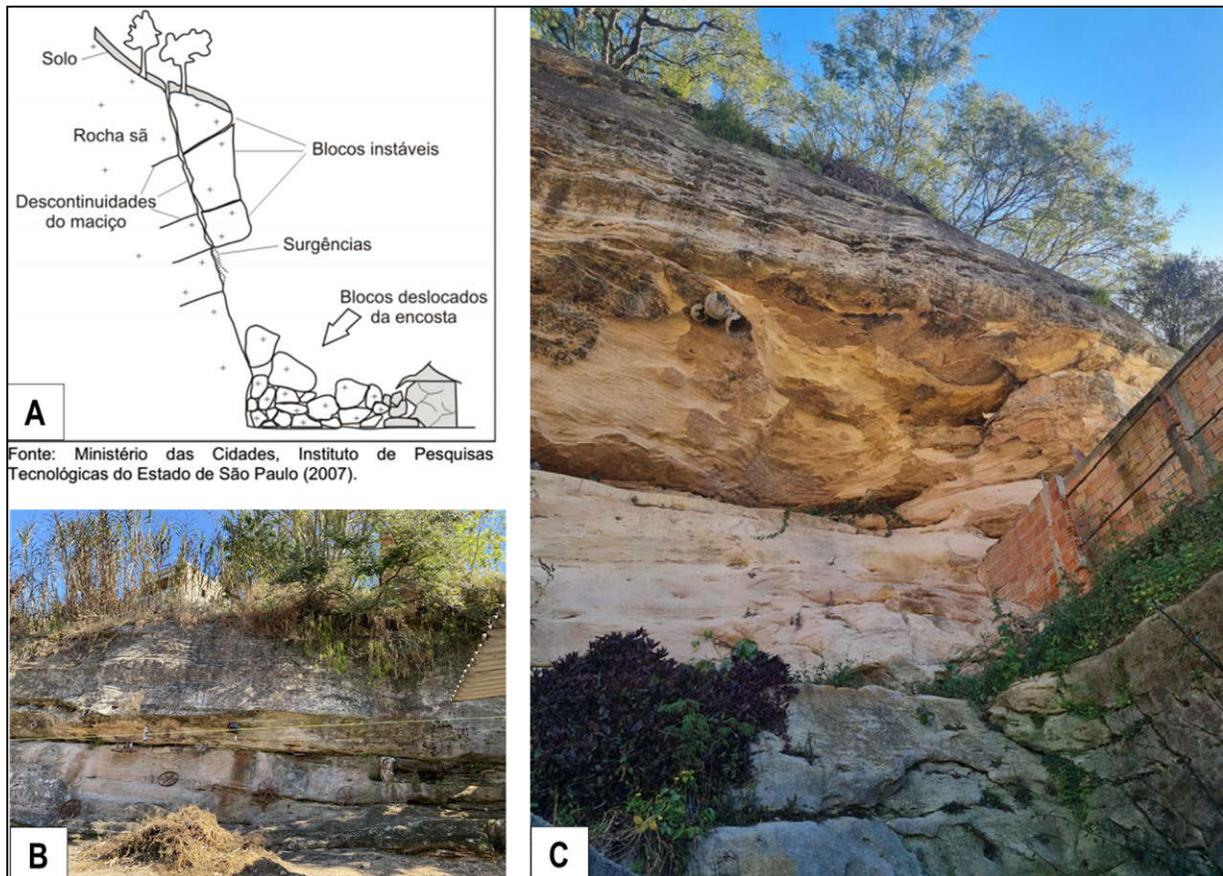
Essas residências sofrem influência direta da erosão e recuo da face do talude e da movimentação das águas superficiais e subsuperficiais, que naturalmente percolam e se movimentam no maciço rochoso das áreas topograficamente mais altas para as áreas mais baixas, seguindo em direção à rua prof. João Soares de Almeida. O maciço arenítico, funciona como um aquífero livre e acumulando e armazenando água nos poros da rocha, por esse motivo há uma série de surgências na face do talude rochoso, que requerem atenção pois podem ganhar força e intensidade nos períodos chuvosos, levando a movimentação e ao deslizamento de blocos, árvores, lixo e entulho, do topo para o sopé do maciço, atingindo a casa e os moradores.

Figura 28: A) Mecanismo principal de queda de blocos (IPT, 2007); B) Início de erosão diferencial com talude negativo e presença de surgências de água ao longo do talude exposto nos fundos da na casa n°. 36, localizada na rua Sete. C) Talude negativo apresentando maior reentrância no maciço, devido ao avanço da ação da erosão diferencial na casa n°. 281, 275 e 286, localizada na rua prof. João Soares de Almeida (Fonte: C&S, 2023).

1 – Para as residências localizadas no sopé do maciço, com distanciamento inferior a 10 metros da face do talude: a principal medida é a remoção das residências, visto que os moradores estão susceptíveis a risco de deslizamentos e quedas de blocos e outros processos correlatos; deslizamento e quedas de árvores, surgências d'água e infiltrações nas casas, e outros problemas associados, como trincas, rachaduras, etc.;

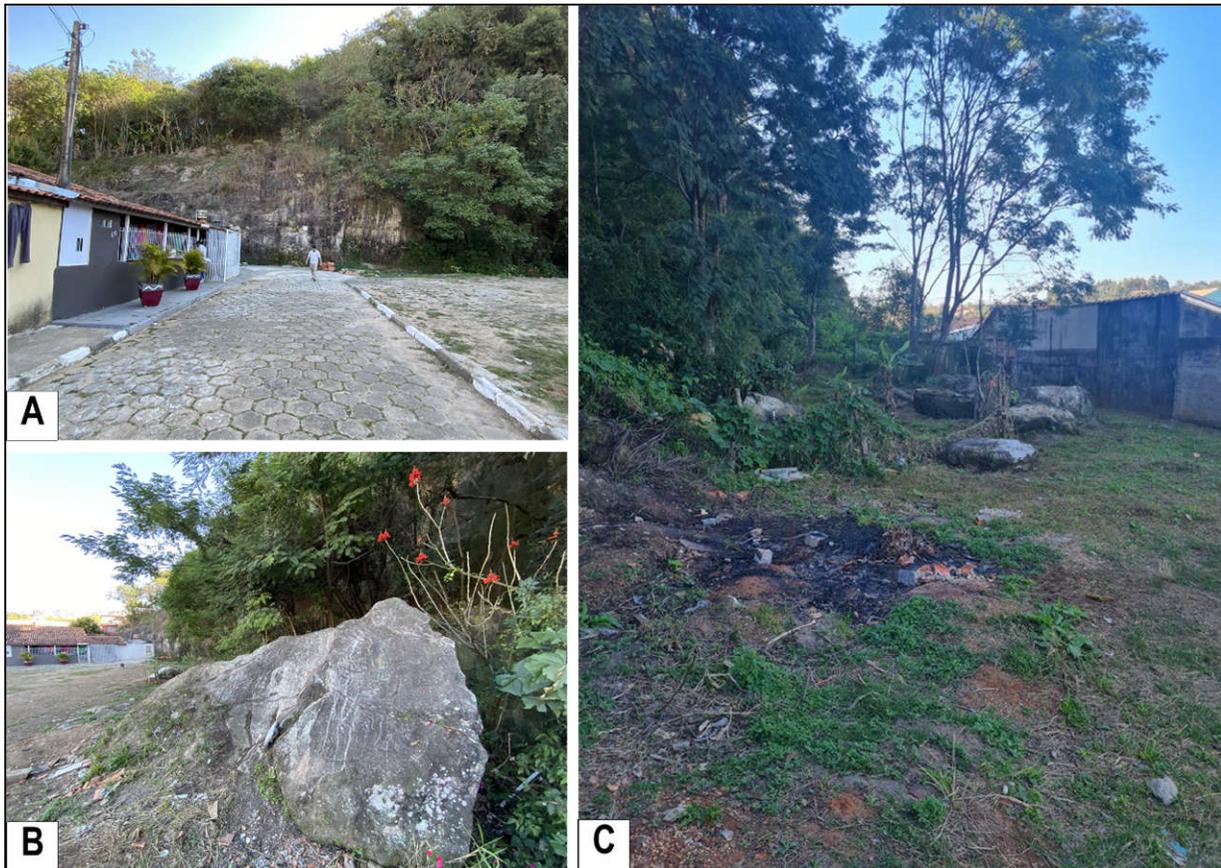
Figura 29: Área de Atenção para a queda de árvores A) Exposição do maciço rochoso na rua Um, com muitas árvores de grande porte, que podem vir a atingir a casa de n°. 141. B) Deslizamento e queda de blocos em área aberta, na frente da casa de n°. 141 na rua Um. C) Detalhe dos blocos caídos em relação as casas (Fonte: C&S, 2023).
