Prefeitura Municipal de Itapeva
Secretaria Municipal de Defesa Social
Coordenadoria Municipal de Proteção e Defesa Civil

MAPEAMENTO DE ÁREAS DE ALTO E MUITO ALTO RISCO A DESLIZAMENTOS E INUNDAÇÕES DO MUNICÍPIO DE ITAPEVA, SP.

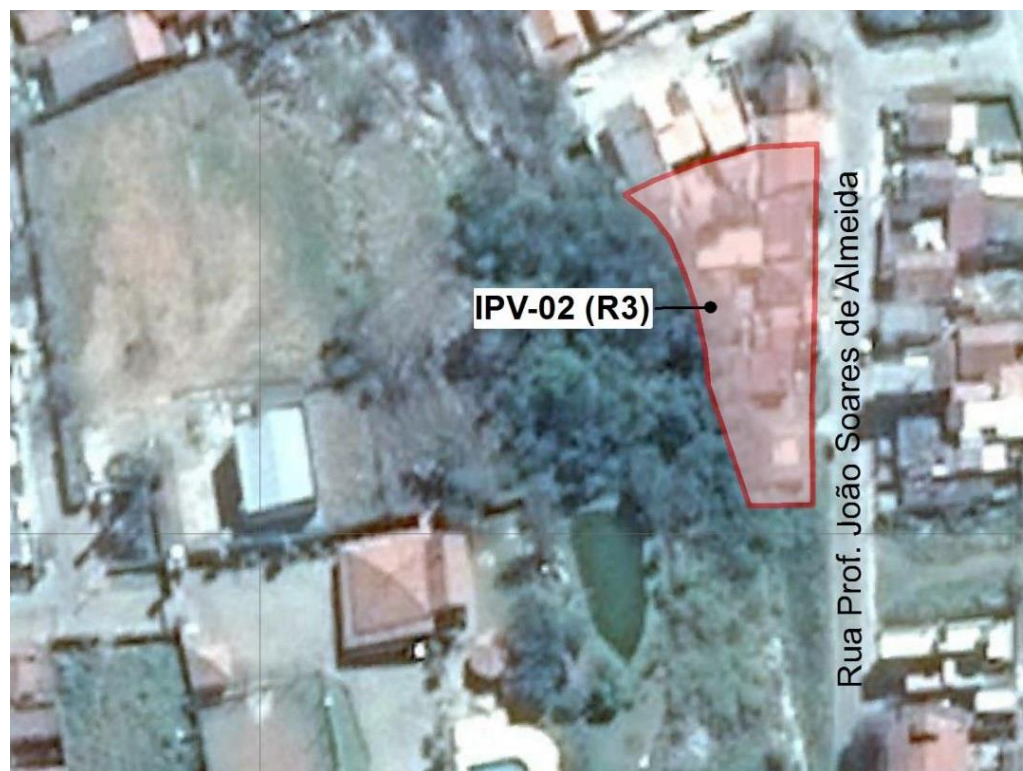
Área Nº	Nome da Área	Processo	Nível de Risco
IPV-02	Parque Longa Vida - Rua João Soares de Almeida	Queda de Blocos	R3 Alto

Vista do maciço rochoso no fundo de uma das moradias.

Detalhe da proximidade da casa com o paredão rochoso. Observar a cavidade na rocha.

Detalhe do maciço rochoso, mais ao sul da área IPV-02. Notar o aspecto friável do arenito, recentemente deslocado.

Sugerem-se as seguintes ações para redução dos riscos: (a) estudo geológico-geotécnico de detalhe para localização de blocos de rocha individualizados e que podem sofrer quedas; (b) estudo geológico-geotécnico de detalhe para o dimensionamento de obras de estabilidade de maciços rochosos; e (c) orientação aos moradores sobre como proceder em casos de alertas nas situações críticas de chuva e no aviso à Comdec da ocorrência de novas trincas e fraturas no maciço, ou mesmo a queda de blocos.

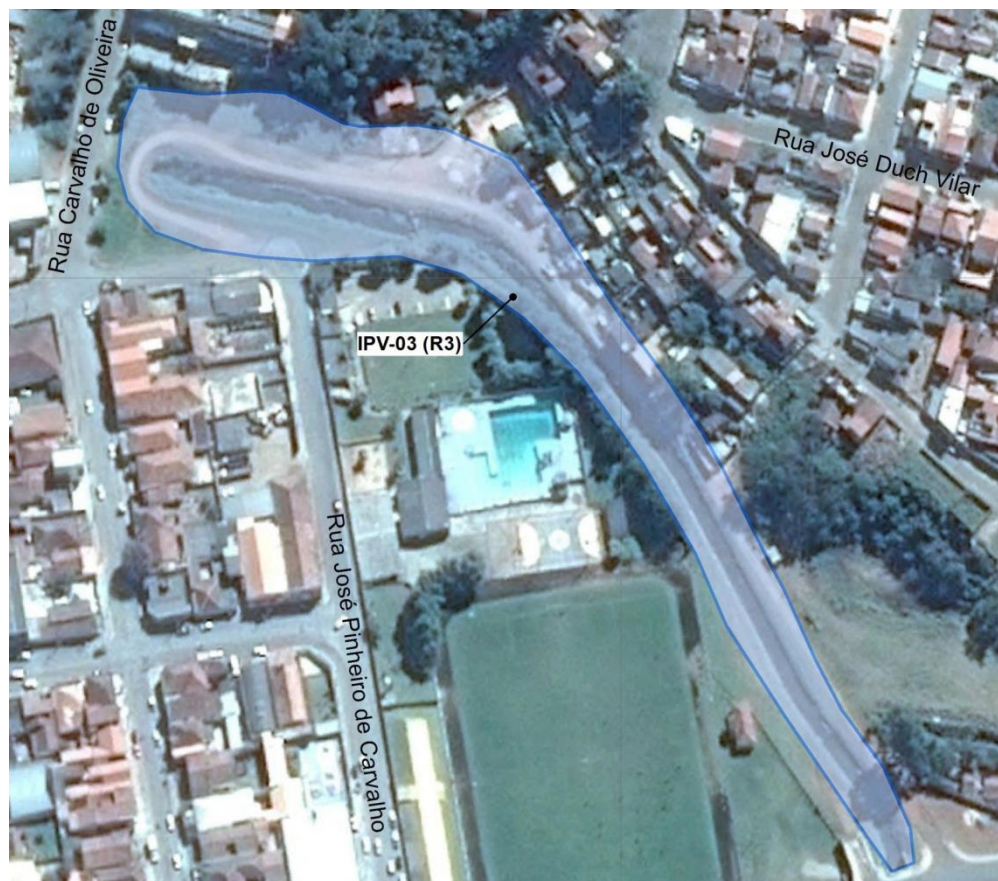
Área Nº	Nome da Área	Processo	Nível de Risco
IPV-03	Córrego do Aranha, Bairro Vila Presépio, cruzamento com a Rua Carvalho de Oliveira	Inundação	R3 Alto

Vista geral da área IPV-03. Notar tubo de concreto na passagem sob a rua, responsável pelo refluxo das águas do córrego Aranha.

Vista das moradias atingidas na margem direita do córrego Aranha.

Detalhe das moradias da margem direita do córrego Aranha.

Sugerem-se as seguintes ações para redução dos riscos: (a) estudo hidráulico-hidrológico para melhorar o dimensionamento da travessia da Rua Carvalho de Oliveira; (b) estudo geológico-geotécnico de detalhe para dimensionamento de obras para controle da inundação; (c) desassoreamento, caso seja indicado pelos estudos efetuados; e (d) orientação técnica aos moradores sobre como proceder em casos de alertas nas situações críticas de chuva.

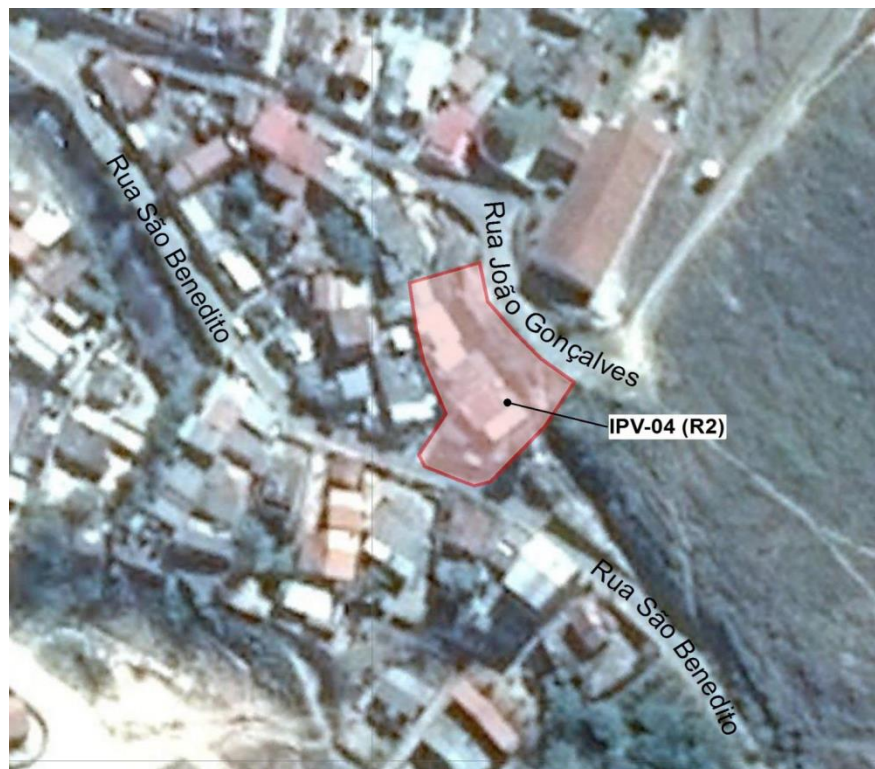
Área Nº	Nome da Área	Processo	Nível de Risco
IPV-04	Vila São Benedito entre as Ruas São Benedito e João Gonçalves	Queda de Blocos	R2 Médio

Vista geral da Rua São Benedito para a área IPV-04. Notar o talude, à direita, de rocha alterada.

Detalhe do maciço rochoso alterado e inclinado.

Detalhe da distância dos fundos das casas em relação ao maciço rochoso.

Sugerem-se as seguintes ações para redução dos riscos: (a) monitoramento do talude rochoso, observando o aparecimento de fraturas e a percolação de água neste; (b) dimensionamento hidráulico de dispositivos de drenagem, como canaletas e escadas hidráulicas; e (c) orientação aos moradores sobre como proceder em casos de alertas nas situações críticas de chuva.

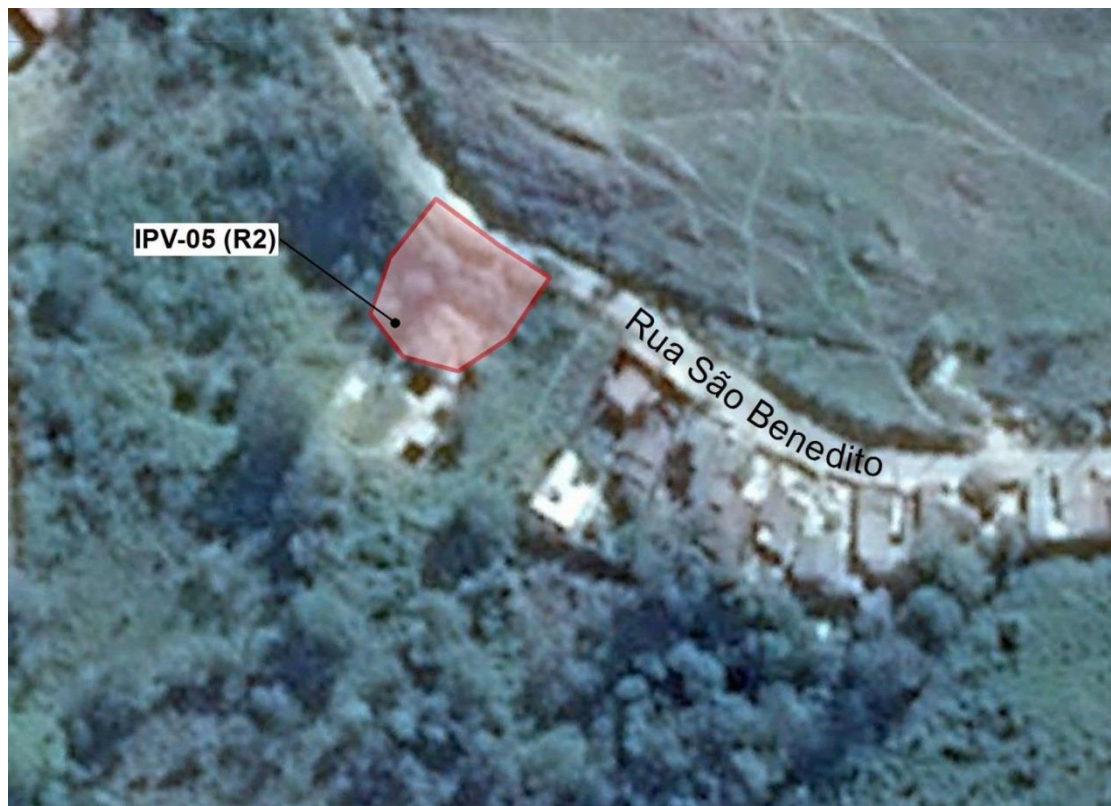
Área Nº	Nome da Área	Processo	Nível de Risco
IPV-05	Vila São Benedito - Rua São Benedito	Queda de Blocos	R2 Médio

Vista geral da área IPV-05, na Rua São Benedito. Notar a inclinação da encosta e a moradia que poderá ser afetada, quando da ocorrência de queda de blocos.

Detalhe da moradia que poderá ser afetada, quando da ocorrência de queda de blocos.

Vista geral para oeste, das proximidades da área IPV-05.

Sugerem-se as seguintes ações para redução dos riscos: (a) monitoramento do talude rochoso, observando o aparecimento de fraturas e a percolação de água neste; e (b) orientação aos moradores sobre como proceder em casos de alertas nas situações críticas de chuva.

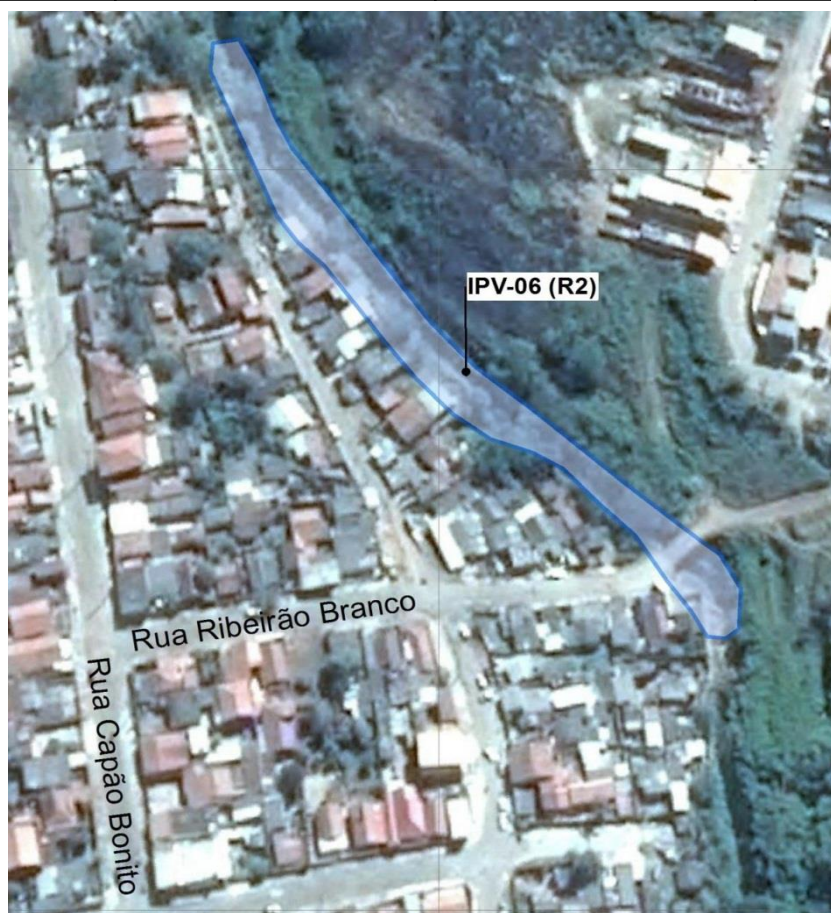
Área Nº	Nome da Área	Processo	Nível de Risco
IPV-06	Córrego do Aranha, Bairro Bom Jesus, Rua Ribeirão Branco	Inundação	R2 Médio

Vista geral do córrego Aranha e moradia atingida pelas inundações.

Ponte próxima à moradia. Notar o afloramento de rocha na base da fundação da ponte e o assoreamento por solo, entulho e lixo.

Vista para a jusante dos escombros das duas moradias demolidas, relacionado ao risco de solapamentos na margem esquerda do córrego Aranha.

Sugerem-se as seguintes ações para redução dos riscos: (a) monitoramento das cheias; (b) desassoreamento do córrego Aranha; (c) estudo geológico-geotécnico de detalhe para dimensionamento de obras para controle da erosão e solapamentos de margens; (d) orientação aos moradores sobre como proceder em casos de alertas nas situações críticas de chuva; e (e) segundo o Código Florestal, tal área encontra-se em Área de Proteção Permanente (APP), não sendo permitida a sua ocupação. Caso tal ocupação seja aprovada pela Prefeitura Municipal, recomenda-se que as novas moradias sejam adaptadas ao processo de inundação recorrente no local, com moradias alteadas por aterros e/ou pilotis.

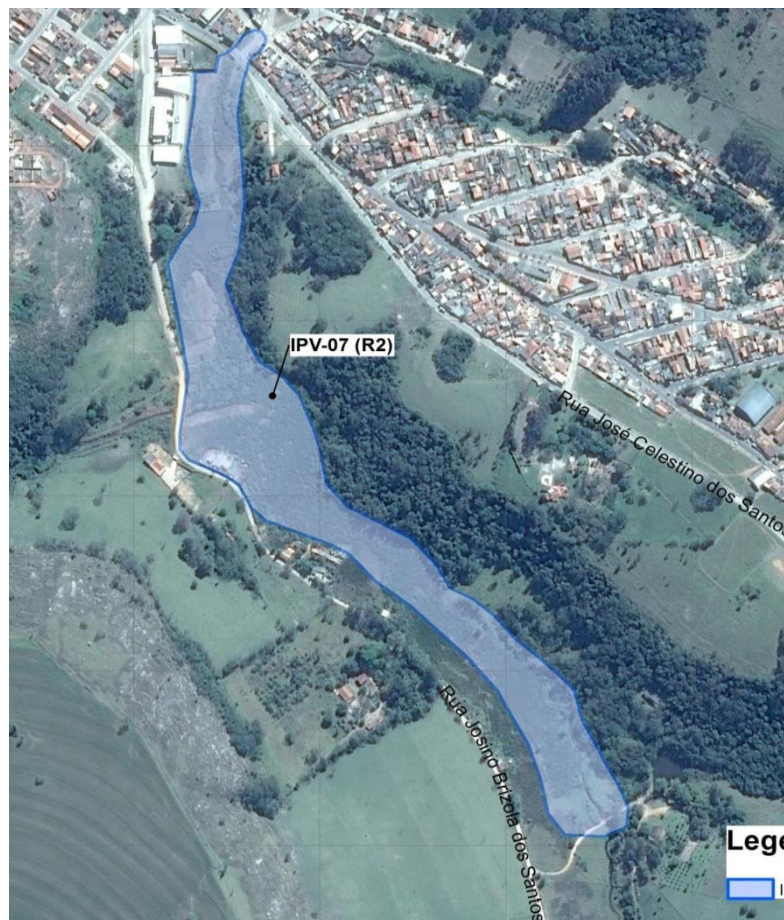
Área Nº	Nome da Área	Processo	Nível de Risco
IPV-07	Córrego do Aranha, Bairro da Várzea, Rua Josino Brizola Santos	Inundação	R2 Médio

Vista de outras moradias construídas na planície de inundação do córrego Aranha, em área de brejo.

Vista do trecho canalizado no córrego Aranha.

Vista da moradia atingida, quando da ocorrência de inundações, no trecho canalizado do córrego Aranha. Notar o assoreamento por solo e vegetação.

Sugerem-se as seguintes ações para redução dos riscos: (a) monitoramento das cheias; (b) desassoreamento do córrego Aranha; (c) orientação aos moradores sobre como proceder em casos de alertas nas situações críticas de chuva; e (d) segundo o Código Florestal, tal área encontra-se em Área de Proteção Permanente (APP), não sendo permitida a sua ocupação. Caso tal ocupação seja aprovada pela Prefeitura Municipal, recomenda-se que as novas moradias sejam adaptadas ao processo de inundação recorrente no local, com moradias alteadas por aterros e/ou pilotis.

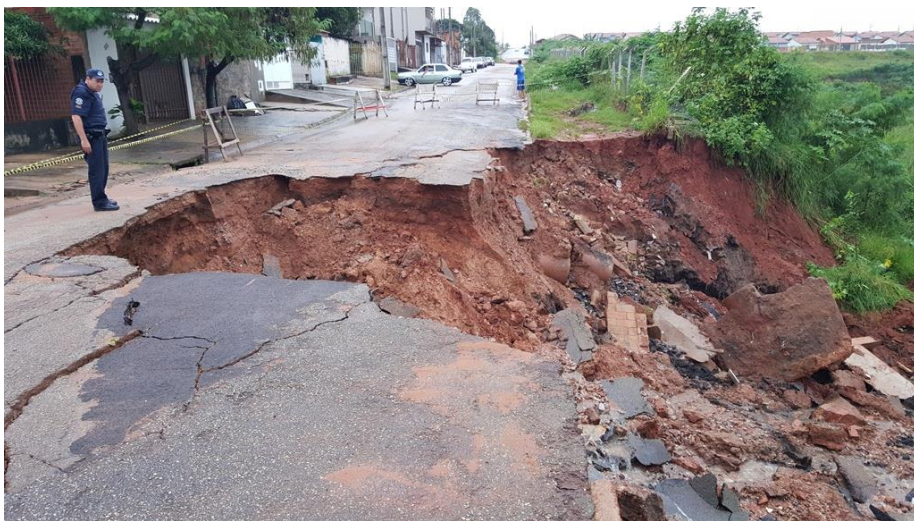
RUA FELÍCIO TORTELLI

Deslizamento de Massa

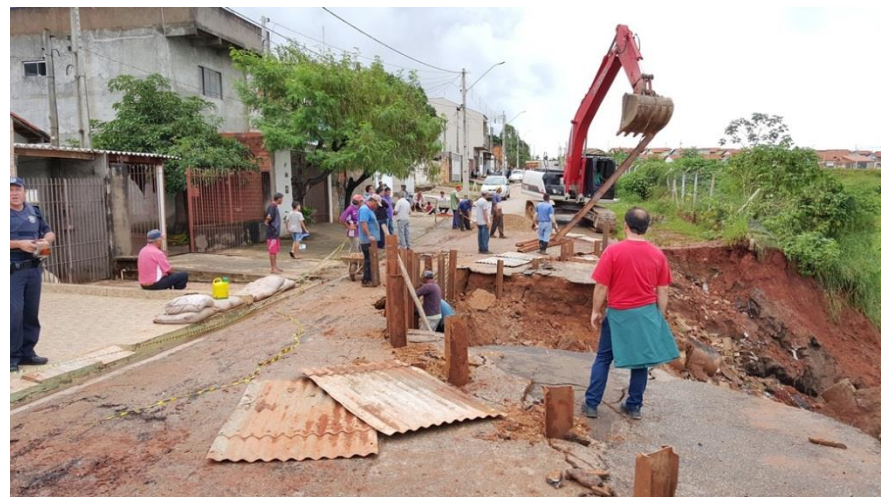
Contenção do Deslizamento

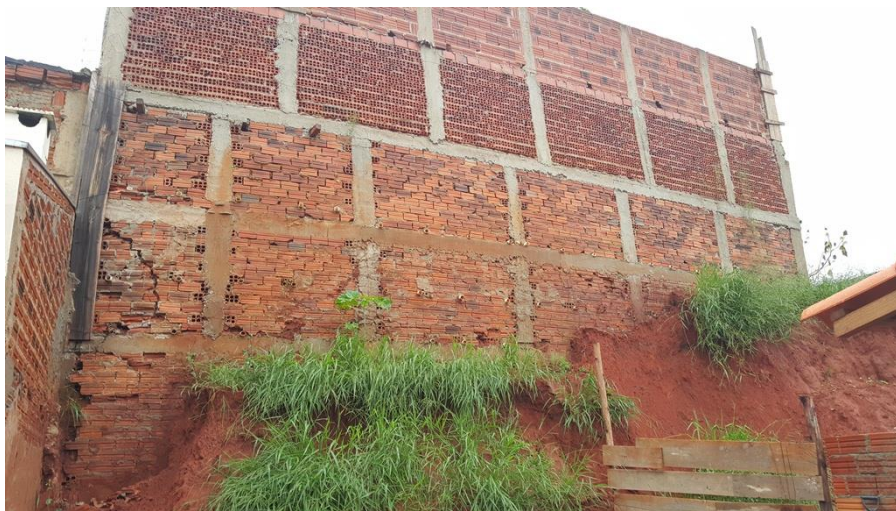
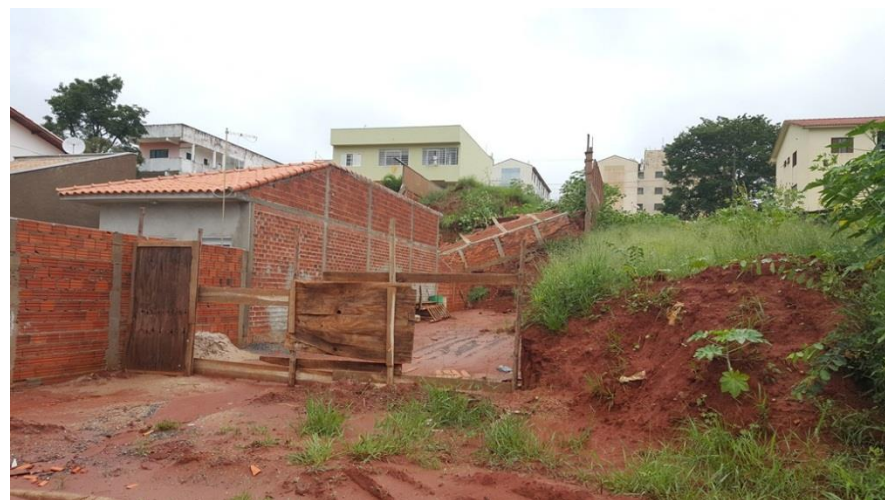
RUA MAURO BILESKI

Muro de Arrimo

Deslizamento do Muro

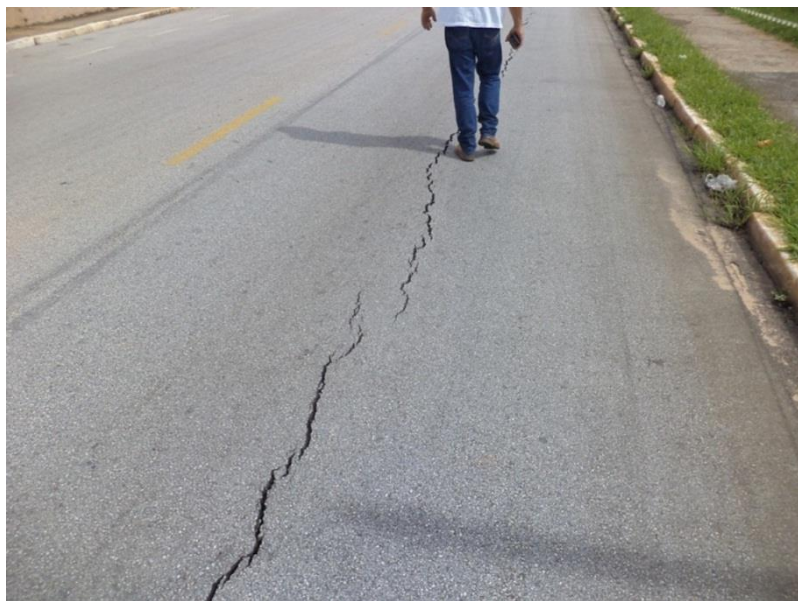
AVENIDA BRASIL

Fissura no Asfalto

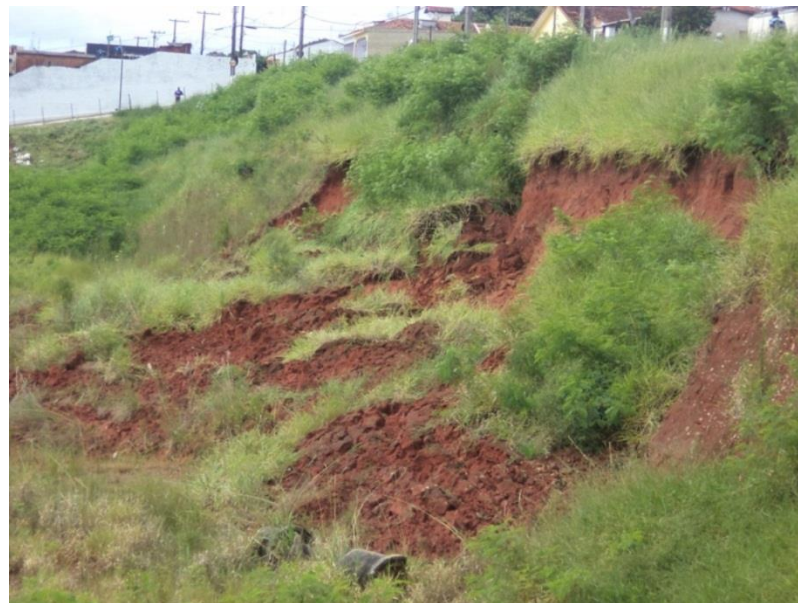
Deslizamento de Massa

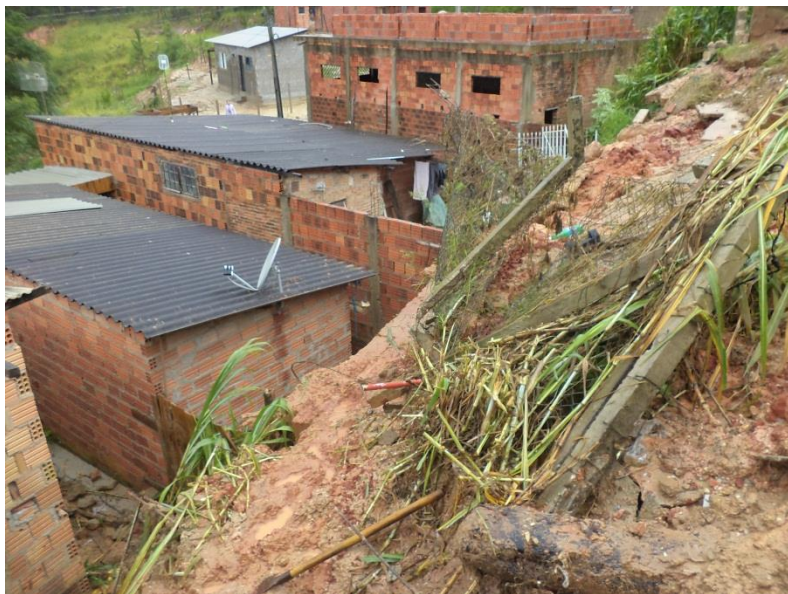
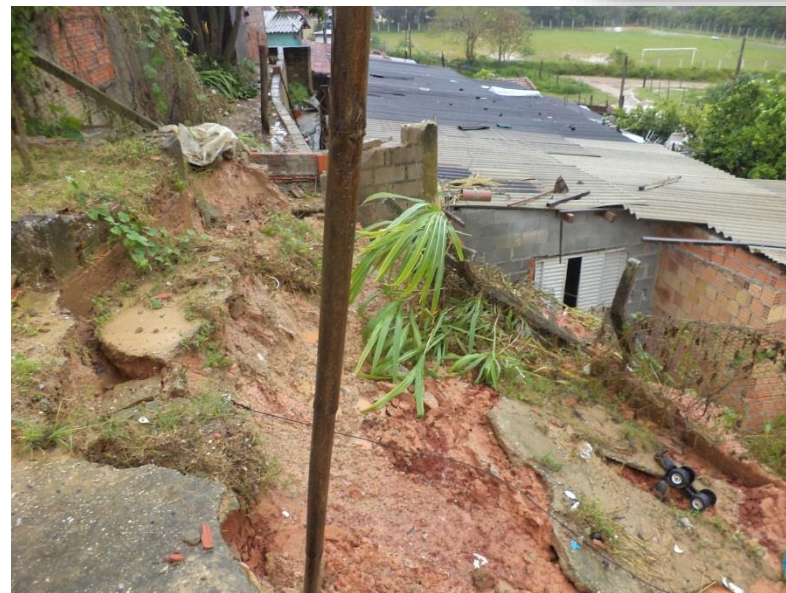
VILA SÃO BENEDITO

Deslizamento de Massas

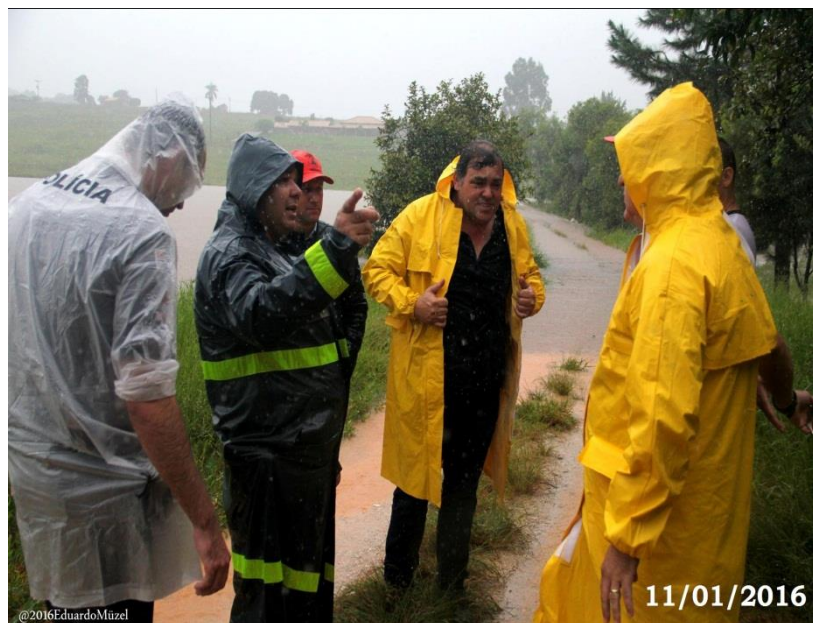
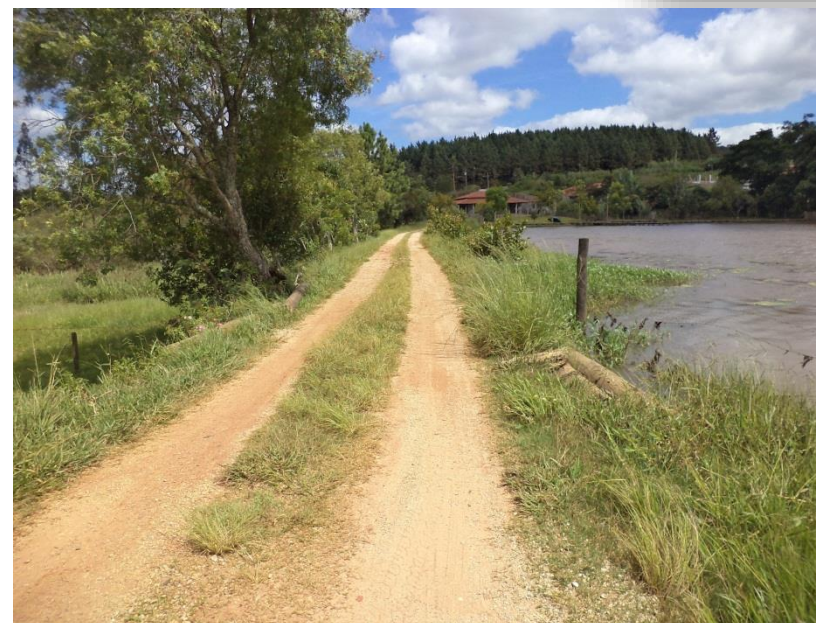
BAIRRO RIBEIRÃO DO LEME

Inundação

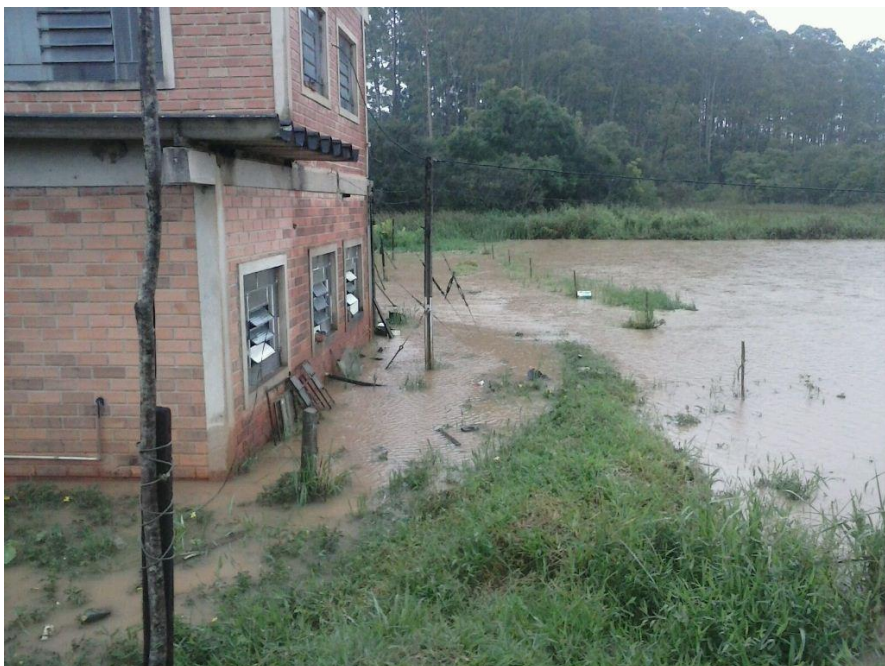
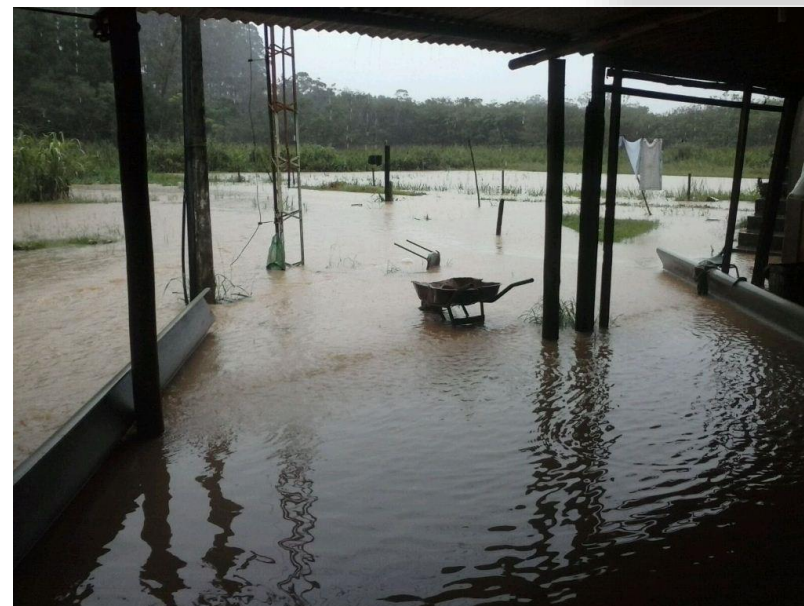
FAZENDA BOA VISTA

Inundação

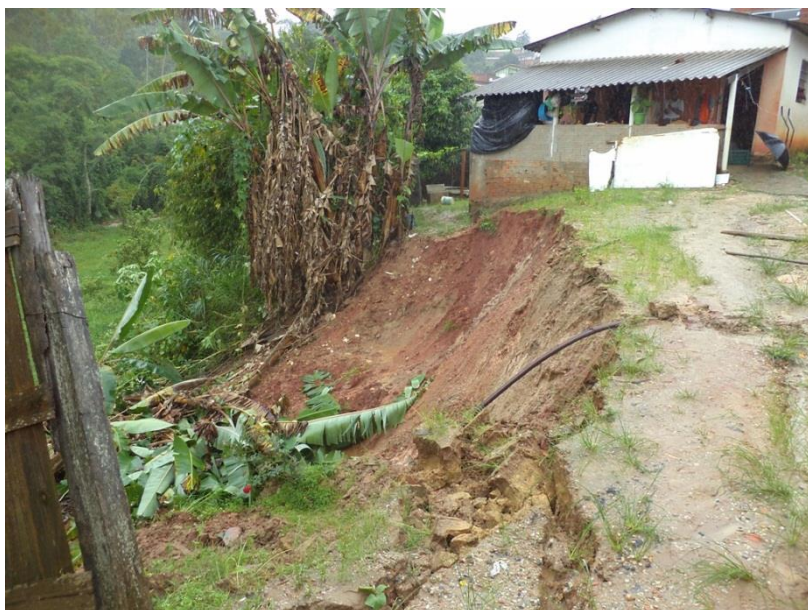
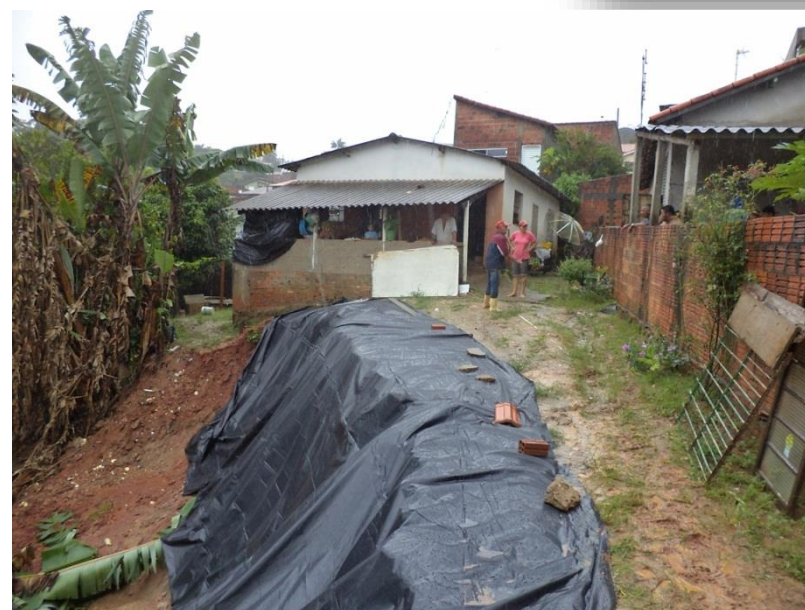
JARDIM GRAJAÚ

Deslizamento e Contenção de Massas

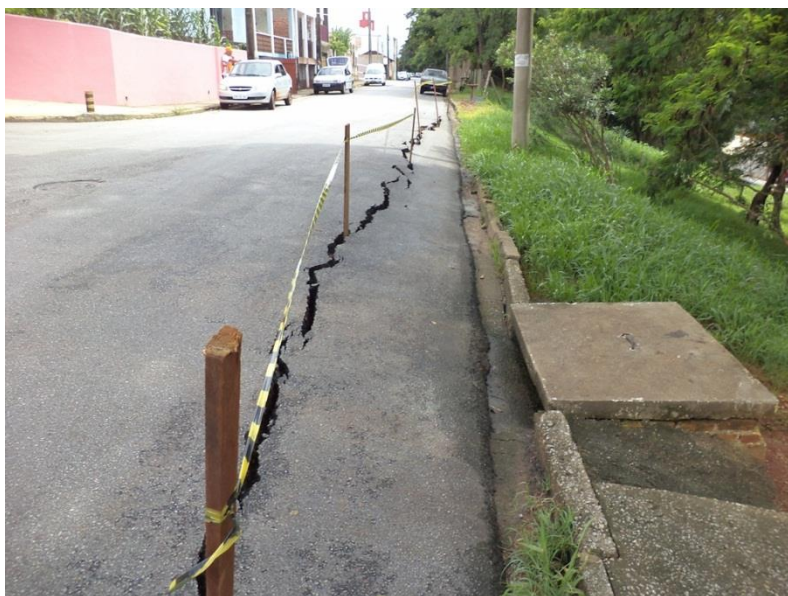
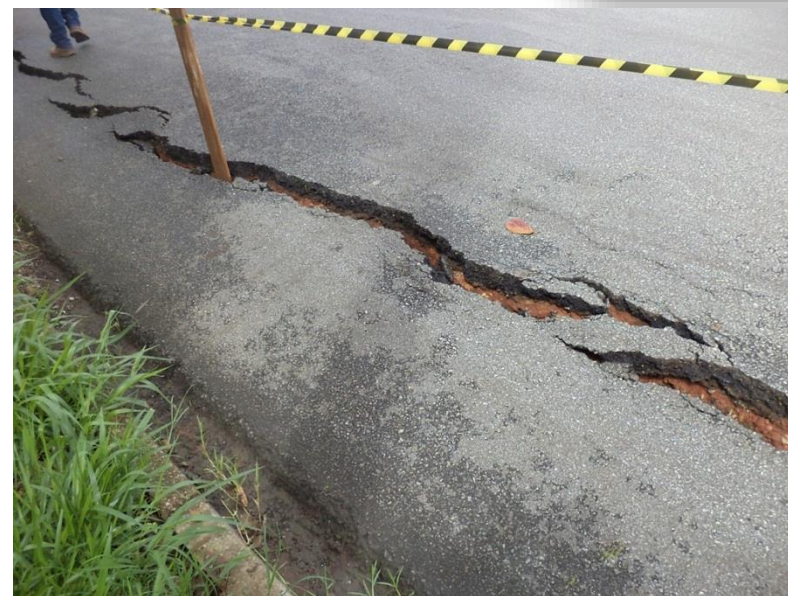
RUA ARARAS

Deslizamento de Massas

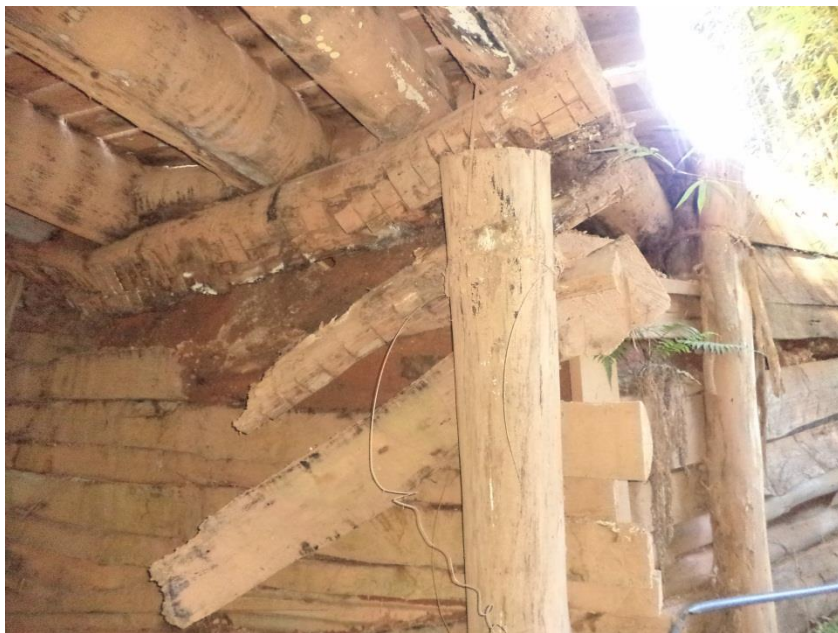
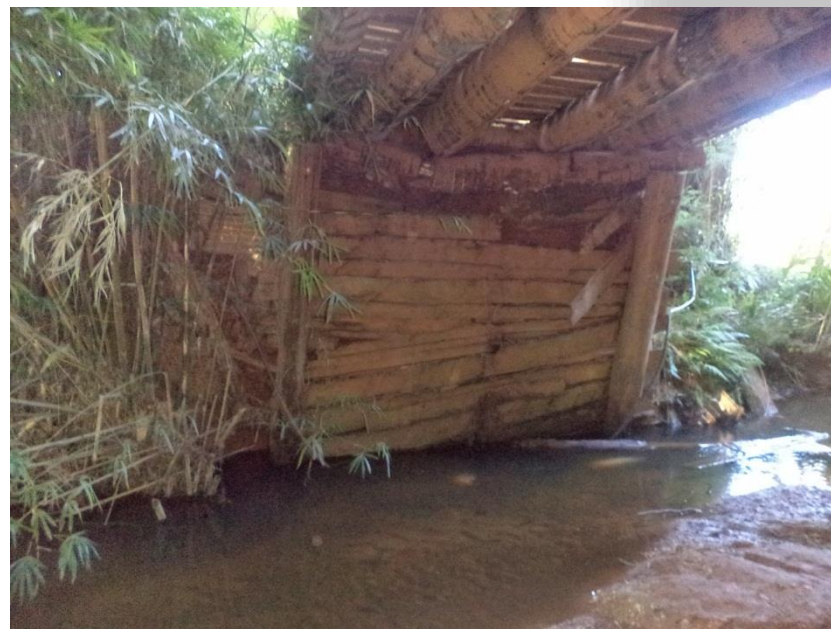
PONTE BAIRRO DOS COELHOS

Ponte Danificada

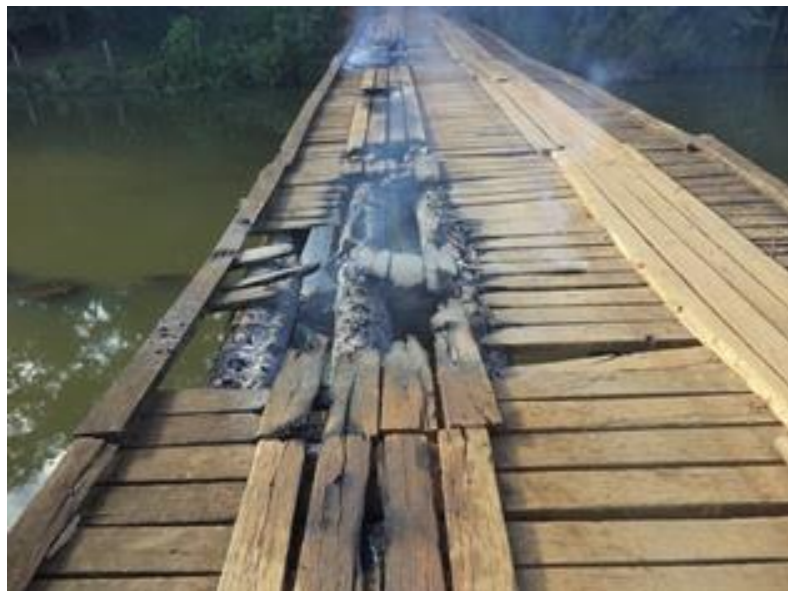
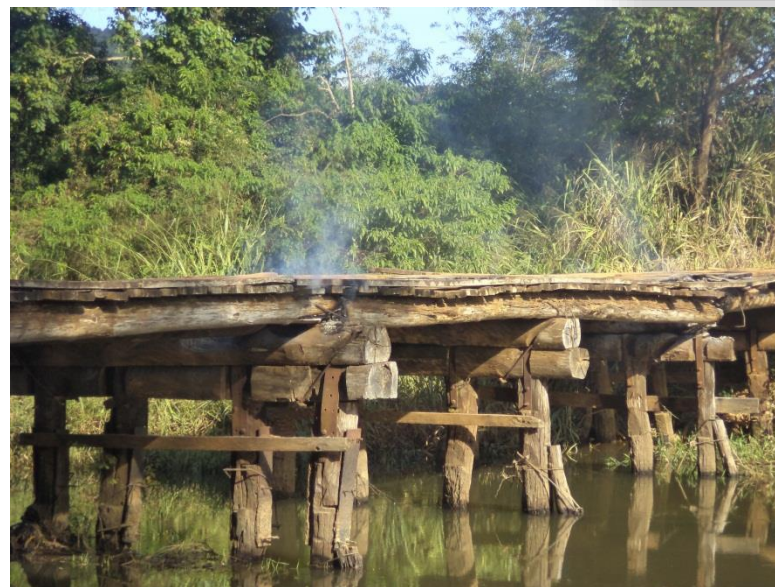
PONTE DA BARRA

Ponte Danificada

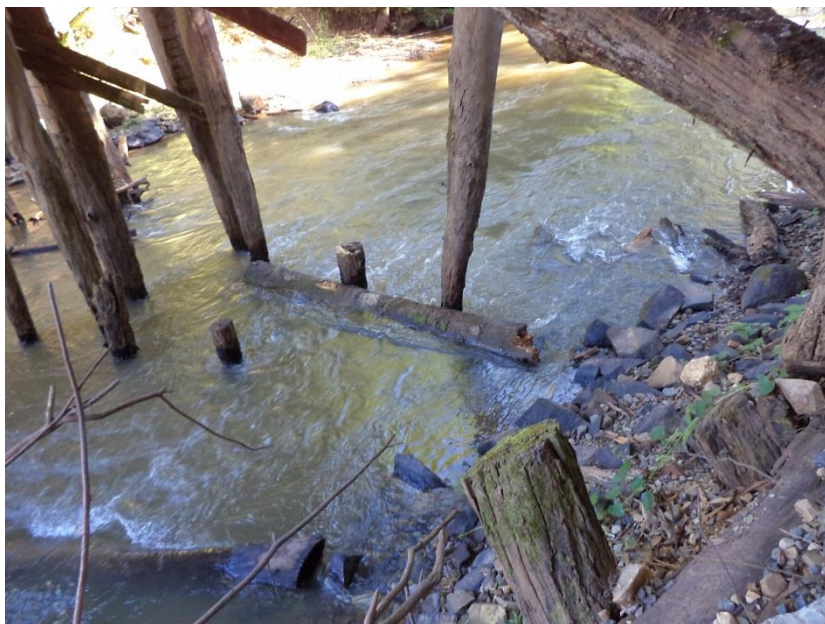
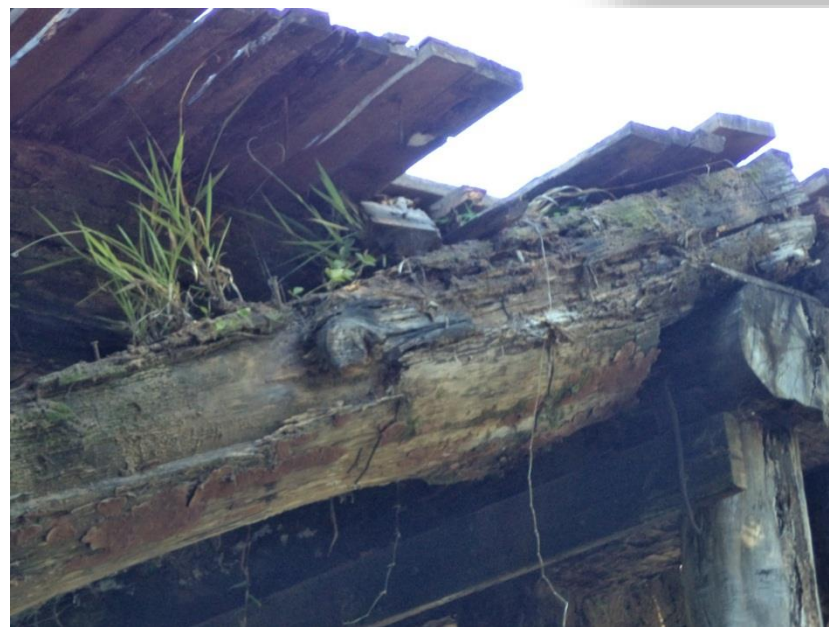
PONTE BAIRRO TAQUARAL

Ponte Danificada
