Projeto Urbanístico de Regularização de Interesse Social  
Lei Federal nº13.465/2017

## **ESTUDO DE RISCO GEOLÓGICO E DE INUNDAÇÃO PREFEITURA MUNICIPAL DE ITAPEVA Núcleo Habitacional Vila São Benedito Itapeva – SP**

Concorrência nº 029/15  
Contrato nº 9.01.03.00/9.00.00.00/0160/17  
19/12/2023

Núcleo Habitacional Vila São Benedito  
Itapeva – SP

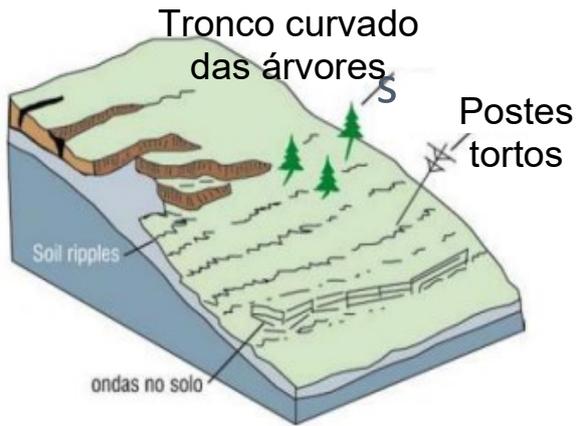
**Figura IV.a.1 – Modelo de rastejo de solo, com os elementos indicativos do processo. Fonte: Highland e Bobrowsky, 2008**

Os rastejos, segundo descreve Brasil (2007), são movimentos lentos, que envolvem grandes massas de materiais, cujo deslocamento resultante ao longo do tempo é mínimo (mm a cm/ano), ilustrado nas **Figuras IV.a.1 e IV.a.2**. Esse processo atua sobre os horizontes superficiais do solo, bem como, nos horizontes de transição solo/rocha e até mesmo em rocha, em profundidades maiores. Também é incluído neste grupo o rastejo em solos de alteração (originados no próprio local) ou em corpos de tálus (tipo de solo proveniente de outros locais, transportado para a situação atual por grandes movimentos gravitacionais de massa, apresentando uma disposição caótica de solos e blocos de rocha, geralmente, em condições de baixa declividade).

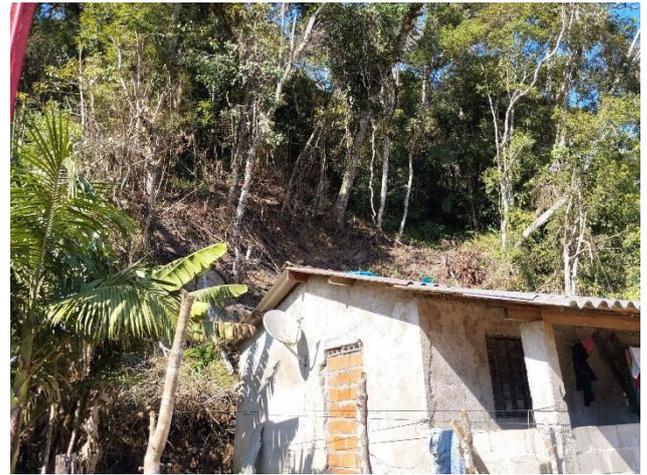
**Figura IV.a.2 - Rastejo induzido pela ocupação. Fonte: Arquivo Geonoma.**

Este processo não apresenta uma superfície de ruptura definida (plano de movimentação), e as evidências da ocorrência deste tipo de movimento são trincas observadas em toda a extensão do terreno natural, que evoluem vagarosamente, e árvores ou qualquer outro marco fixo, que apresentam inclinações variadas (BRASIL, 2007).

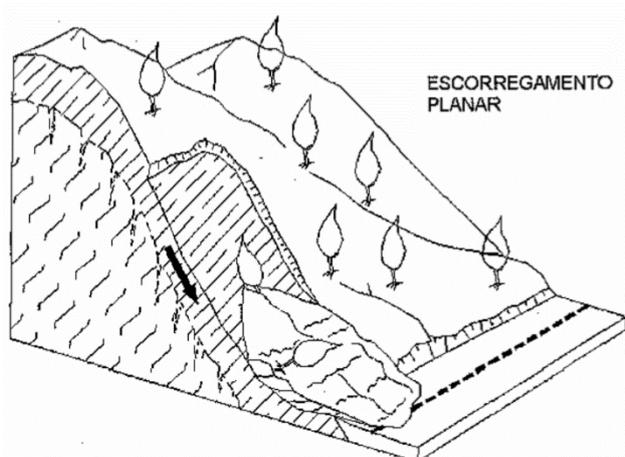
**Figura IV.a.3 – Perfil esquemático de escorregamentos planares.**

Os escorregamentos planares ou translacionais em solo são processos muito frequentes na dinâmica das encostas serranas brasileiras, segundo cita Brasil (2007), ocorrendo predominantemente em solos pouco desenvolvidos das vertentes com altas declividades (**Figuras IV.a.3 e IV.a.4**). Sua geometria caracteriza-se por uma pequena espessura e forma retangular estreita (comprimentos bem superiores as larguras).

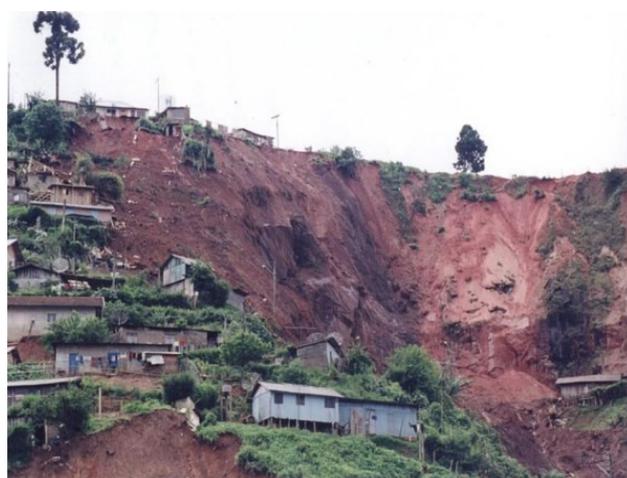
**Figura IV.a.4 - Escorregamentos planares induzidos pela ocupação.**

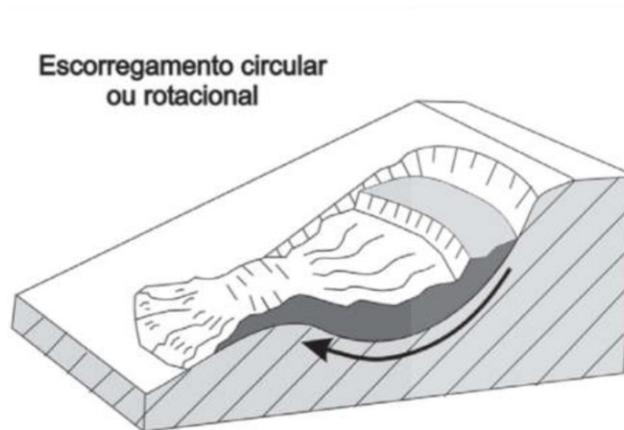
**Figura IV.a.5 – Perfil esquemático do deslizamento circular ou rotacional. Fonte: Ministério das Cidades; Instituto de Pesquisas Tecnológicas – IPT, 2007.**

Por sua vez os deslizamentos circulares ou rotacionais possuem superfícies de deslizamento curvas, sendo comum a ocorrência de uma série de rupturas combinadas e sucessivas, conforme ilustra a **Figura IV.a.5**. Estão associadas a aterros, pacotes de solo ou depósitos mais espessos, rochas sedimentares ou cristalinas intensamente fraturadas e possuem um raio de alcance relativamente menor que os deslizamentos translacionais, segundo descreve Brasil (2007).

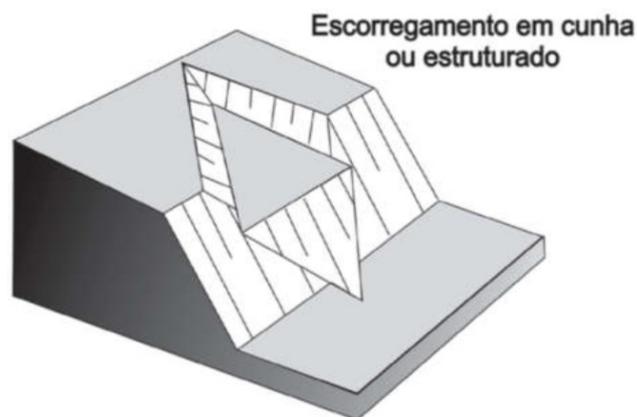
**Figura IV.a.6 – Perfil esquemático de um deslizamento em cunha ou estruturado. Fonte: Ministério das Cidades; Instituto de Pesquisas Tecnológicas – IPT, 2007.**

Os deslizamentos em cunha, ilustrado na **Figura IV.a.6**, estão associados a saprólitos e maciços rochosos, onde a existência de dois planos de fraqueza desfavoráveis à estabilidade condicionam o deslocamento ao longo do eixo de intersecção destes planos. Estes processos são mais comuns em taludes de corte ou encostas que sofreram algum processo natural de desconfinamento, como erosão ou deslizamentos pretéritos (BRASIL, 2007).

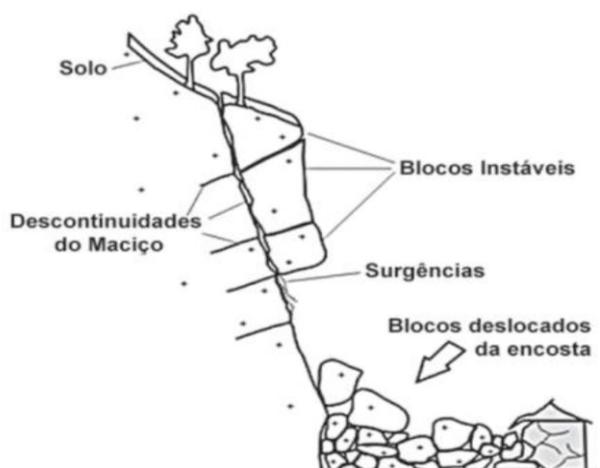
**Figura IV.a.7 – Perfil esquemático do processo de queda de blocos. Fonte: Ministério das Cidades; Instituto de Pesquisas Tecnológicas – IPT, 2007.**

A ocorrência deste processo, conforme descreve Brasil (2007), está condicionado à presença de afloramentos rochosos em encostas íngremes, abruptas ou taludes de escavação, tais como, cortes em rocha, frentes de lavra, etc., sendo potencializados pelas amplitudes térmicas, por meio da dilatação e contração da rocha. As causas básicas deste processo são a presença de descontinuidades no maciço rochoso, que propiciam isolamento de blocos unitários de rocha; a subpressão por meio do acúmulo de água, descontinuidades ou penetração de raízes, conforme ilustrado na **Figura IV.a.7**.

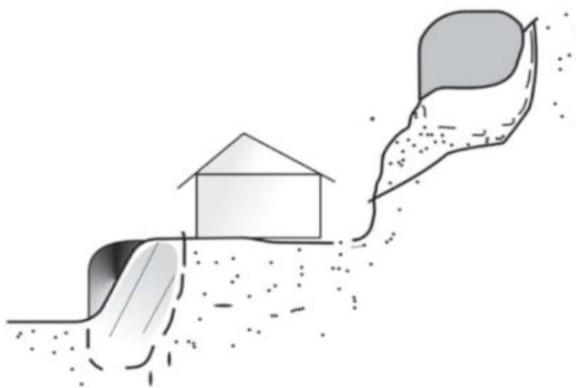
**Figura IV.a.8 – Perfil esquemático de rolamento de bloco rochoso. Fonte: Ministério das Cidades; Instituto de Pesquisas Tecnológicas – IPT, 2007.**

O rolamento de blocos, ou rolamento de matacões, conforme é ilustrado na **Figura IV.a.8**, é um processo comum em áreas de rochas graníticas, onde existe maior predisposição à origem de matacões de rocha são, isolados e expostos em superfície. Estes ocorrem naturalmente quando processos erosivos removem o apoio de sua base, condicionando um movimento de rolamento de bloco. A escavação e a retirada do apoio, decorrente da ocupação desordenada de uma encosta, é a ação antrópica mais comum no seu desencadeamento (BRASIL, 2007).

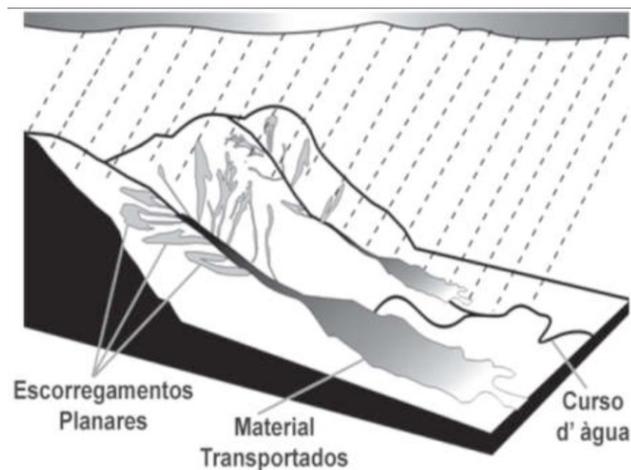
**Figura IV.a.9 – Acidente associado ao processo do tipo corrida. Fonte: Ministério das Cidades; Instituto de Pesquisas Tecnológicas – IPT, 2007.**

As corridas de massa, segundo descreve Brasil (2007), são movimentos gravitacionais de massa complexos, ligados a eventos pluviométricos excepcionais. Ocorrem a partir de deslizamentos nas encostas e mobilizam grandes volumes de material, sendo o seu escoamento ao longo de um ou mais canais de drenagem, tendo comportamento líquido viscoso e alto poder de transporte, conforme ilustrado na **Figura IV.a.9**.

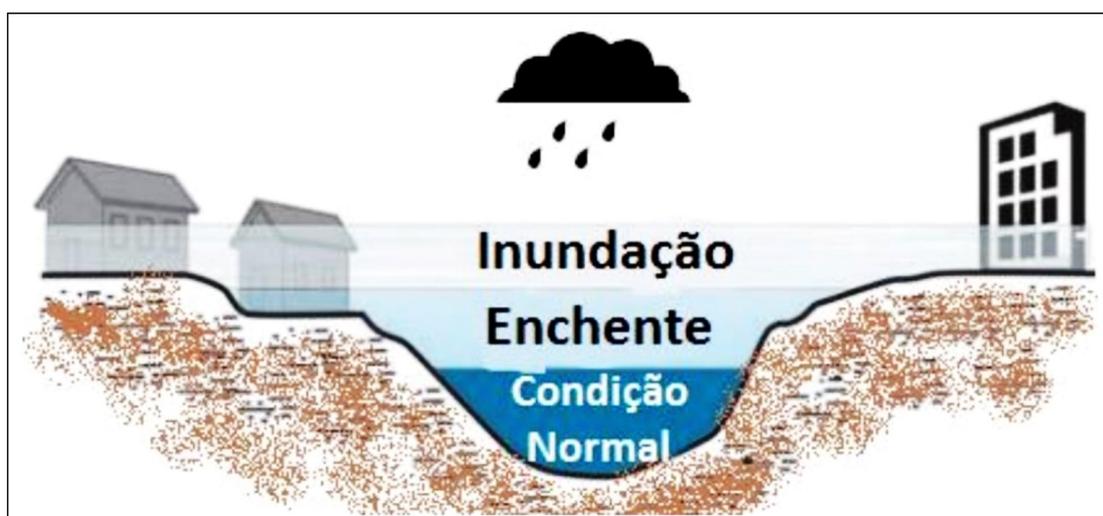
**Figura IV.b.1 – Perfil esquemático do processo de enchente e inundação. Fonte: Ministério das Cidades, Instituto de Pesquisas Tecnológicas do Estado de São Paulo – IPT, 2007.**

Por vezes, no período de enchente, as vazões atingem tal magnitude que podem superar a capacidade de descarga da calha do curso d'água e extravasar para áreas marginais habitualmente não ocupadas pelas águas. Este extravasamento das águas do canal de drenagem para as áreas marginais (planície de inundação, várzea ou leito maior do rio), quando a enchente atinge cota acima do nível máximo da calha principal do rio caracteriza uma inundação. A **Figura IV.b.1** ilustra os processos de enchentes e inundações.

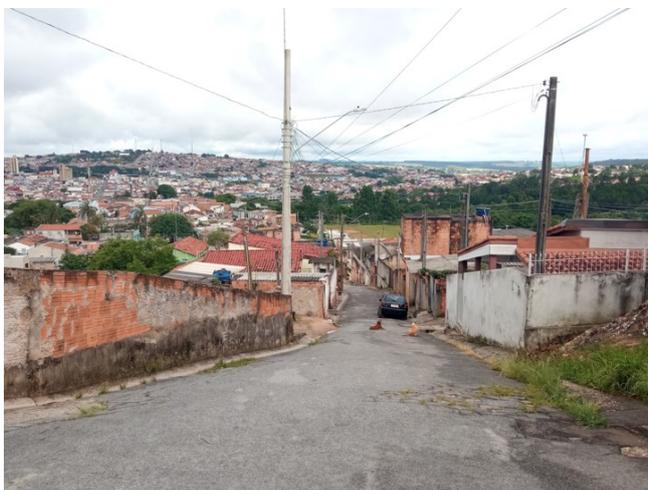
**Foto V.a.1 – Vista geral do núcleo com via asfaltada e casas simples de alvenaria.**

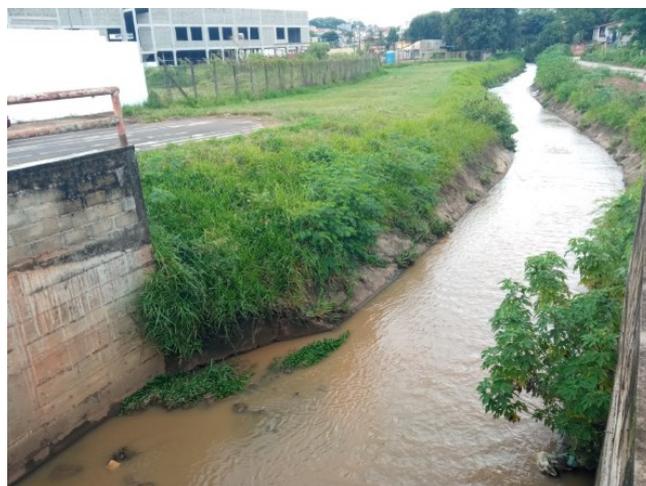
**Foto V.a.2 – Córrego do Aranha em trecho adjacente ao Núcleo Vila São Benedito.**

As porções topograficamente mais baixa do núcleo estão próximas do córrego do Aranha e de um de seus afluentes. O córrego do Aranha neste trecho está retificado e canalizado e seu afluente apresenta margem com solo exposto e parcialmente coberto por gramíneas. Ambos os cursos d'água apresentam acúmulo de entulho e sinais de assoreamento.

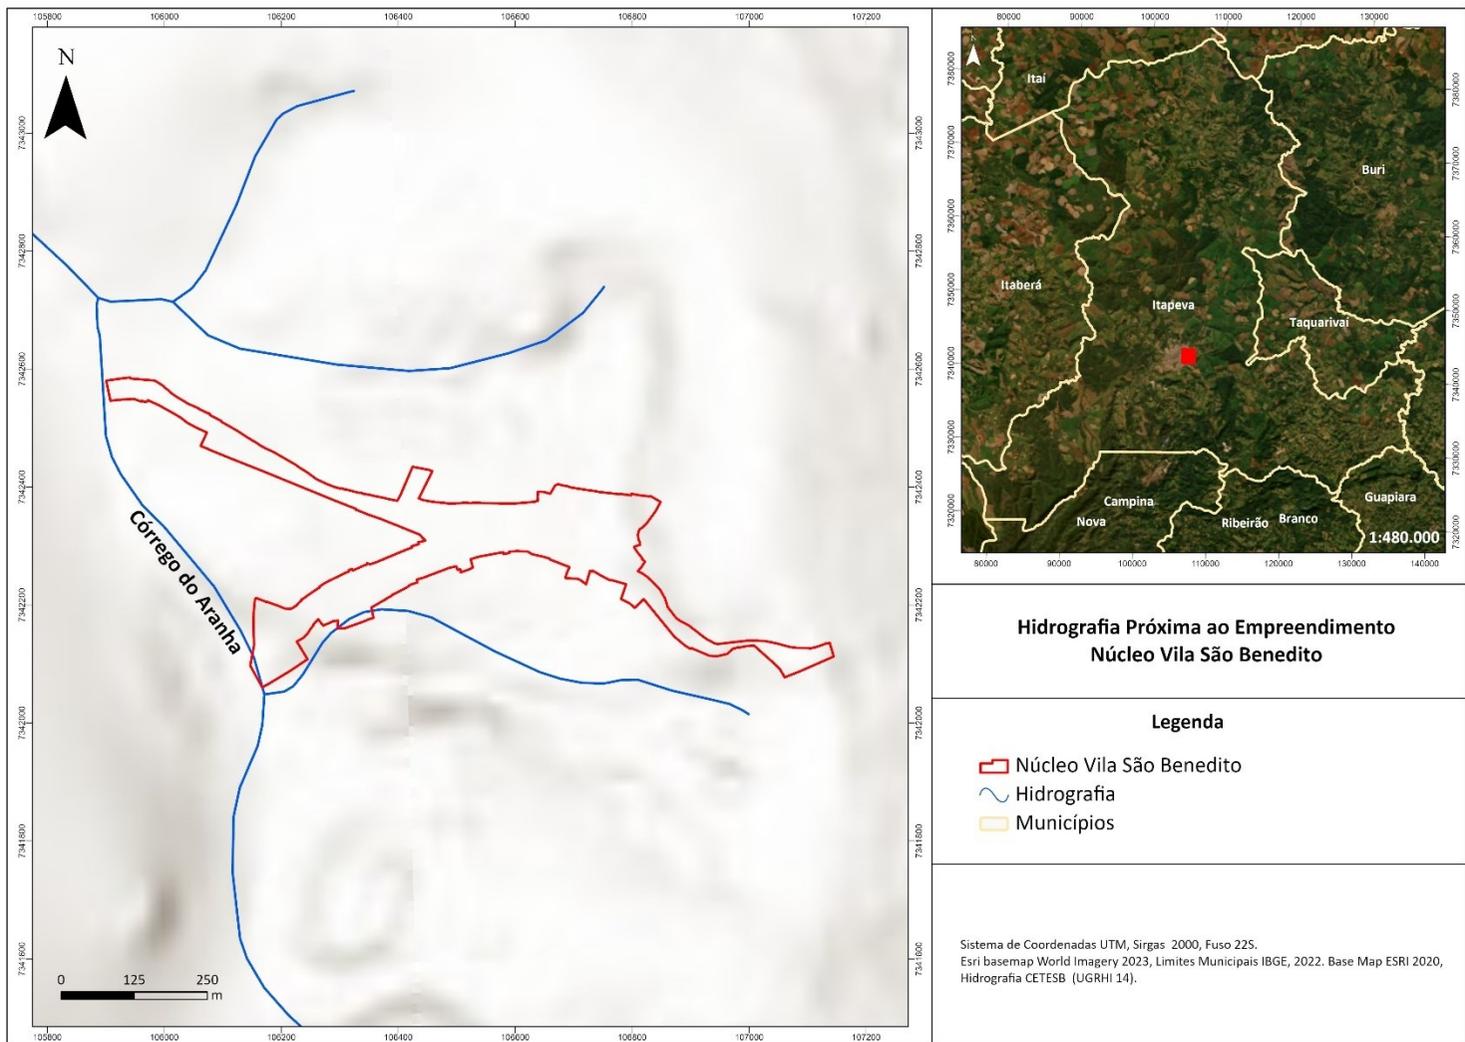
**Figura V.b.2 – Mapa Hidrográfico do entorno. Elaboração própria.**

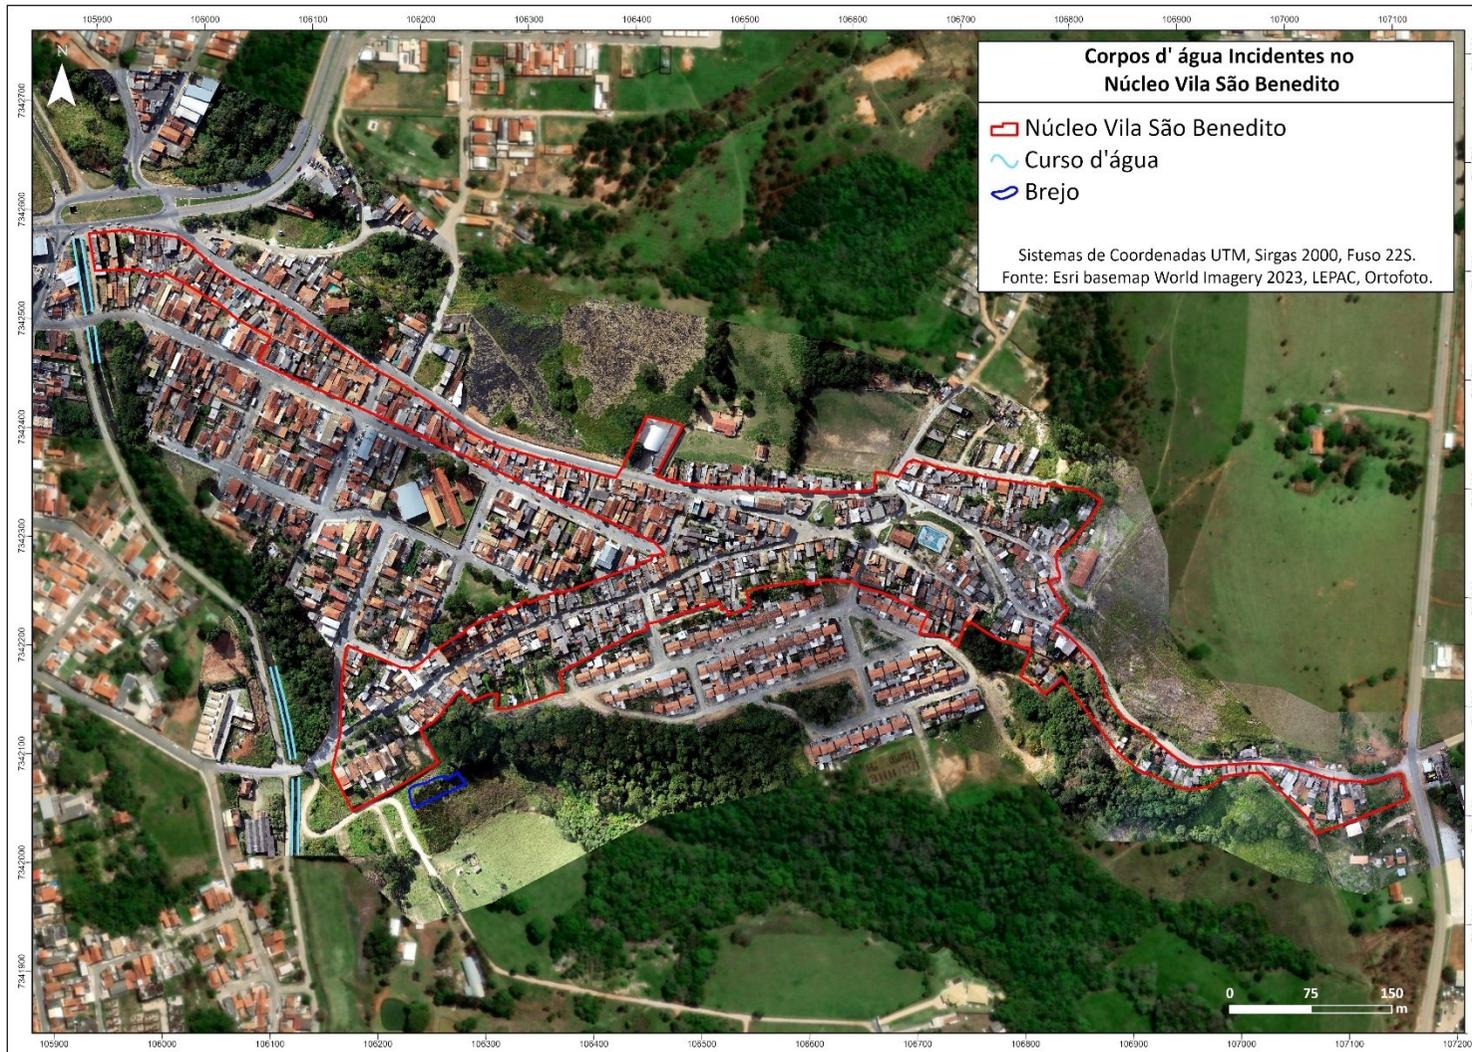
Figura V.b.3 – Corpos d' água incidentes no núcleo. Elaboração própria.

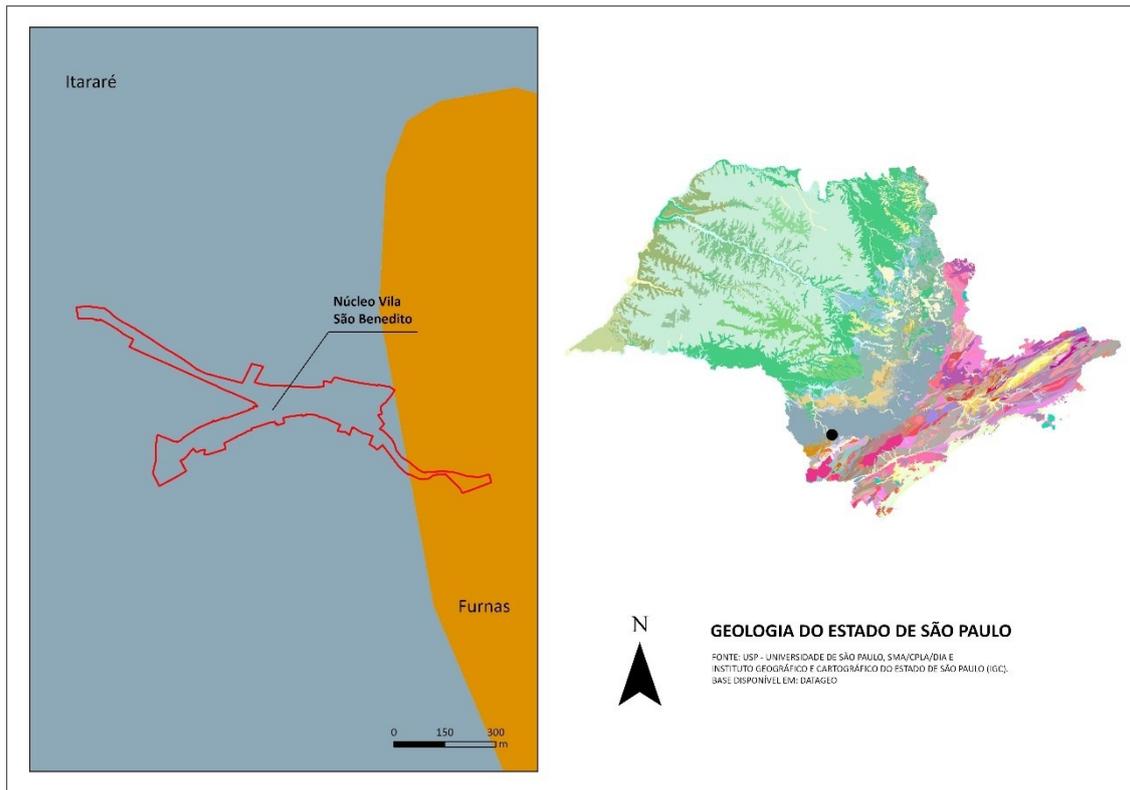
A litologia predominante são os sedimentos areníticos do Grupo Itararé indiviso, próximo ao limite leste do núcleo, o Grupo Itararé faz contato com a Formação Furnas (**Figura V.b.7**).

**Figura V.b.7 – Mapa da geologia da região onde está inserido o núcleo Vila São Benedito. Fonte: base de dados DataGeo, elaboração própria.**

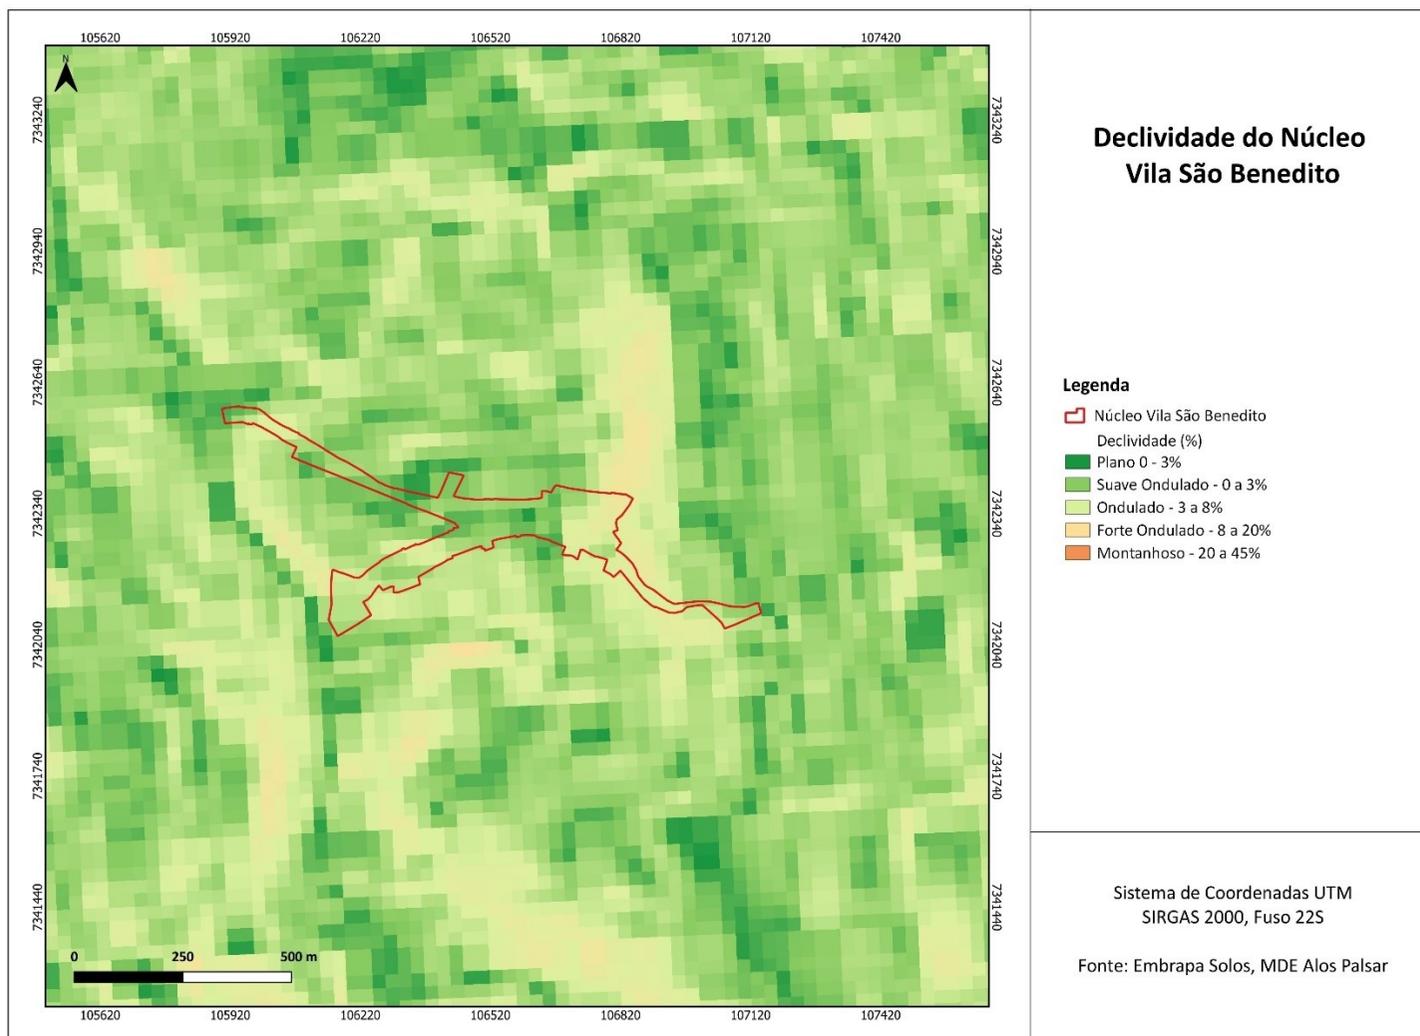
A **Figura V.b.9** apresenta o mapa de declividade elaborado para o Núcleo, pode-se verificar que o núcleo tende a apresentar declividades médias tendendo a forte ondulado em suas porções mais altas do relevo, na extremidade leste do perímetro.

Em relatório técnico elaborado pelo IPT em 2022, disponibilizado pela equipe da prefeitura de Itapeva, foi identificada uma situação de risco, sinalizada para monitoramento neste trecho mais acidentado.

**Figura V.b.9 – Mapa de declividade do perímetro do Núcleo Vila São Benedito, elaboração própria.**

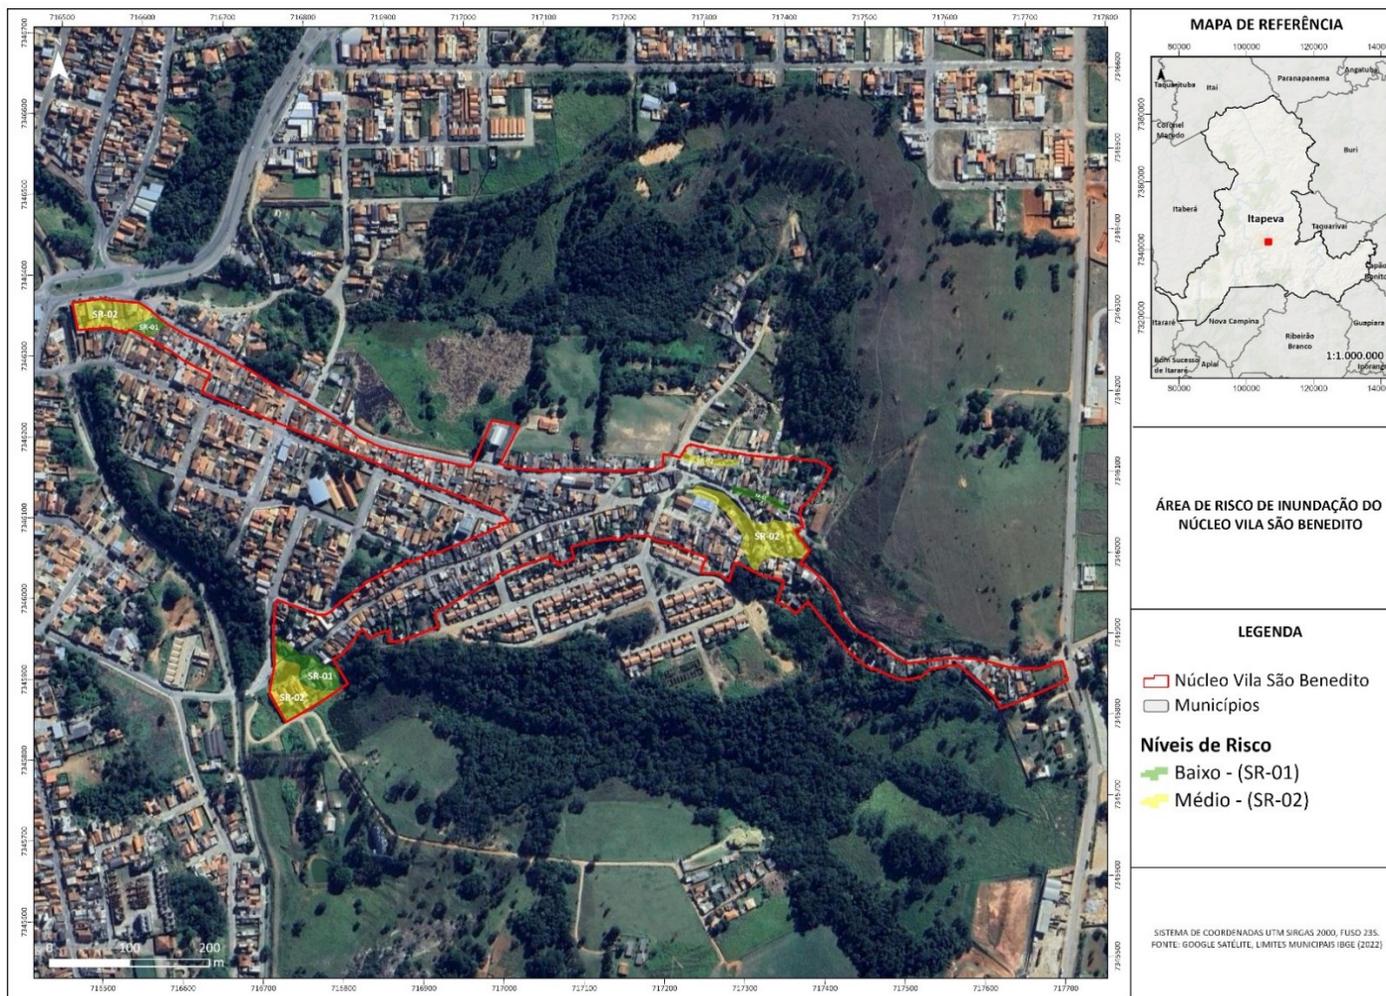
**Figura V.c.1 – Áreas de risco de inundação e enurradas no núcleo Vila São Benedito, setores SR-01 (baixo risco) e SR-02 (médio risco).  
Elaboração própria.**

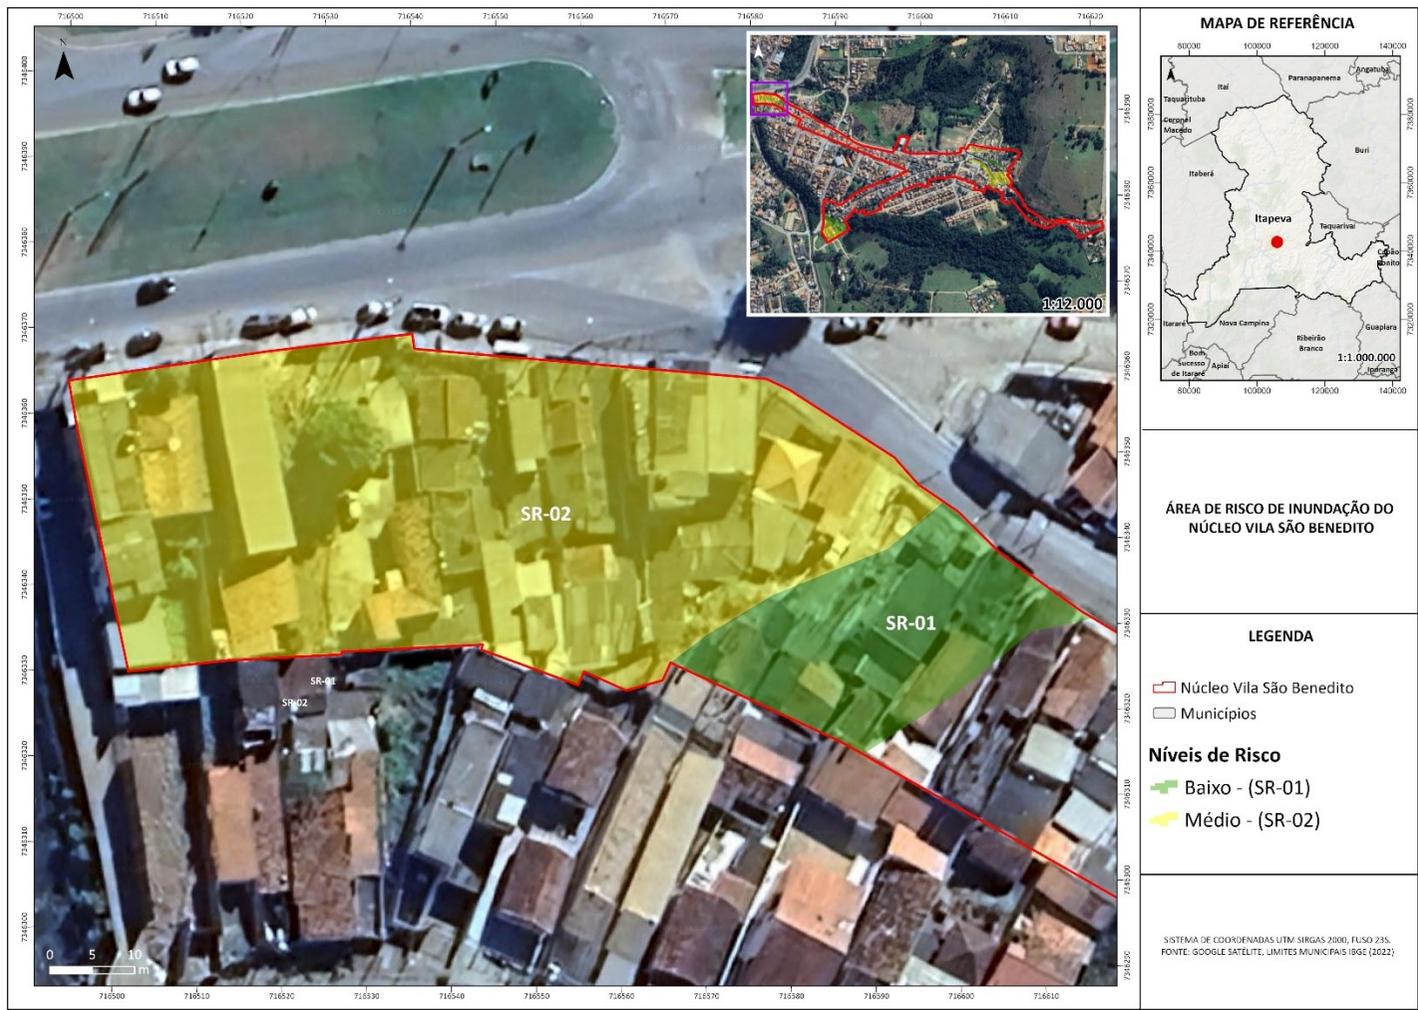
Figura V.c.2 – Áreas de risco de inundação onde a rua São Benedito se inicia na Av. dos Revolucionários de 32, setores SR-01 (baixo risco) e SR-02 (médio risco). Elaboração própria.

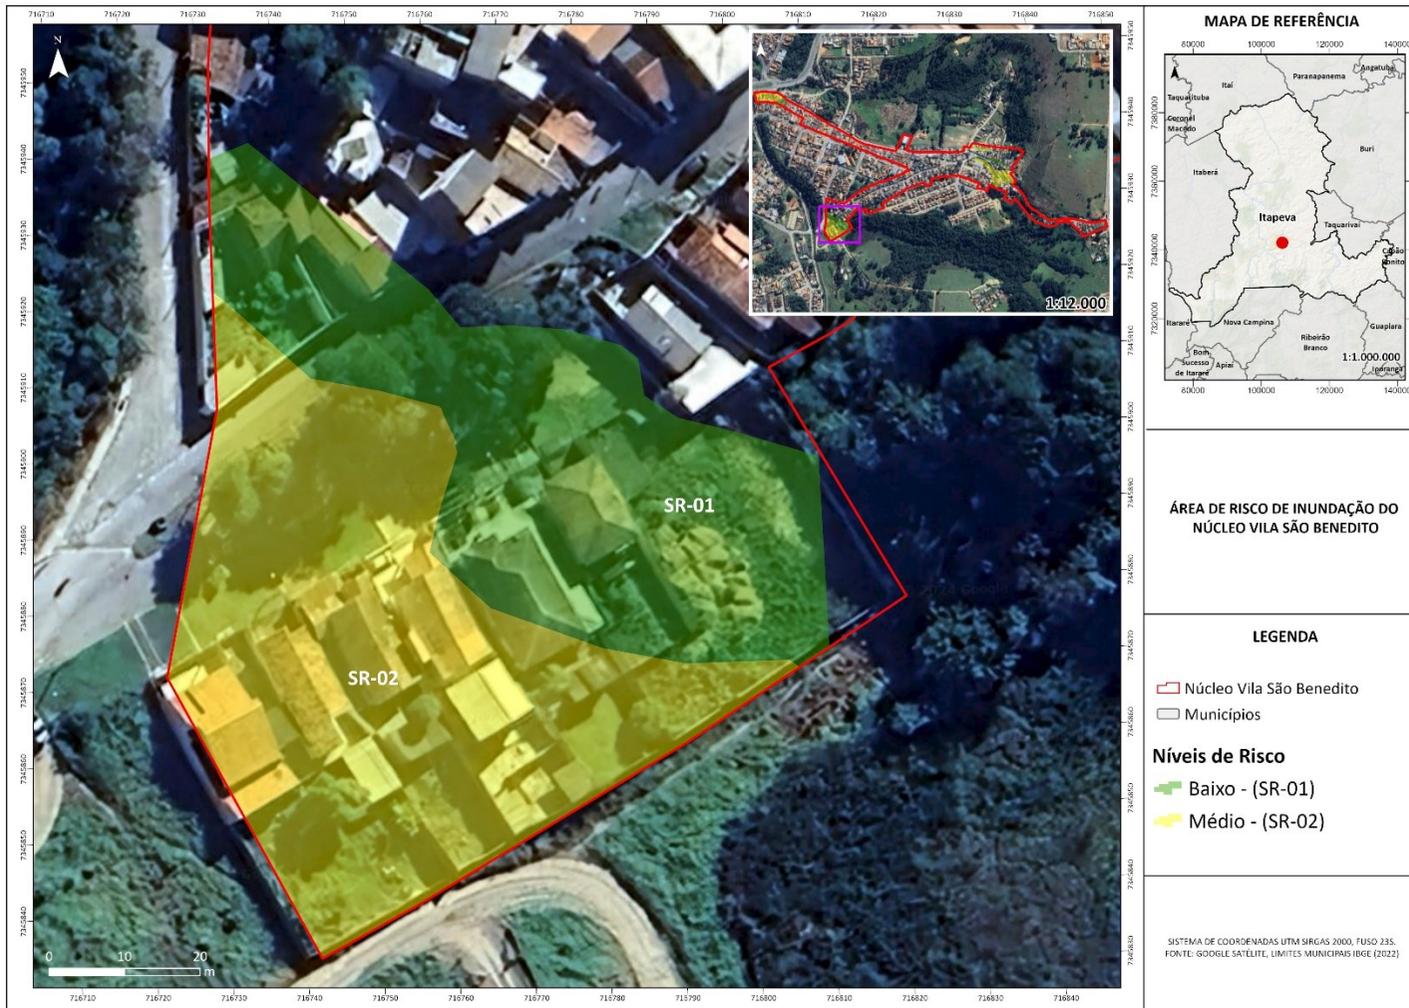
Figura V.c.3 – Áreas de risco de inundação no limite sudoeste do núcleo, em trechos das ruas Santo Antônio de Categero e Ítalo Turiani. Setores SR-01 (baixo risco) e SR-02 (médio risco). Elaboração própria.

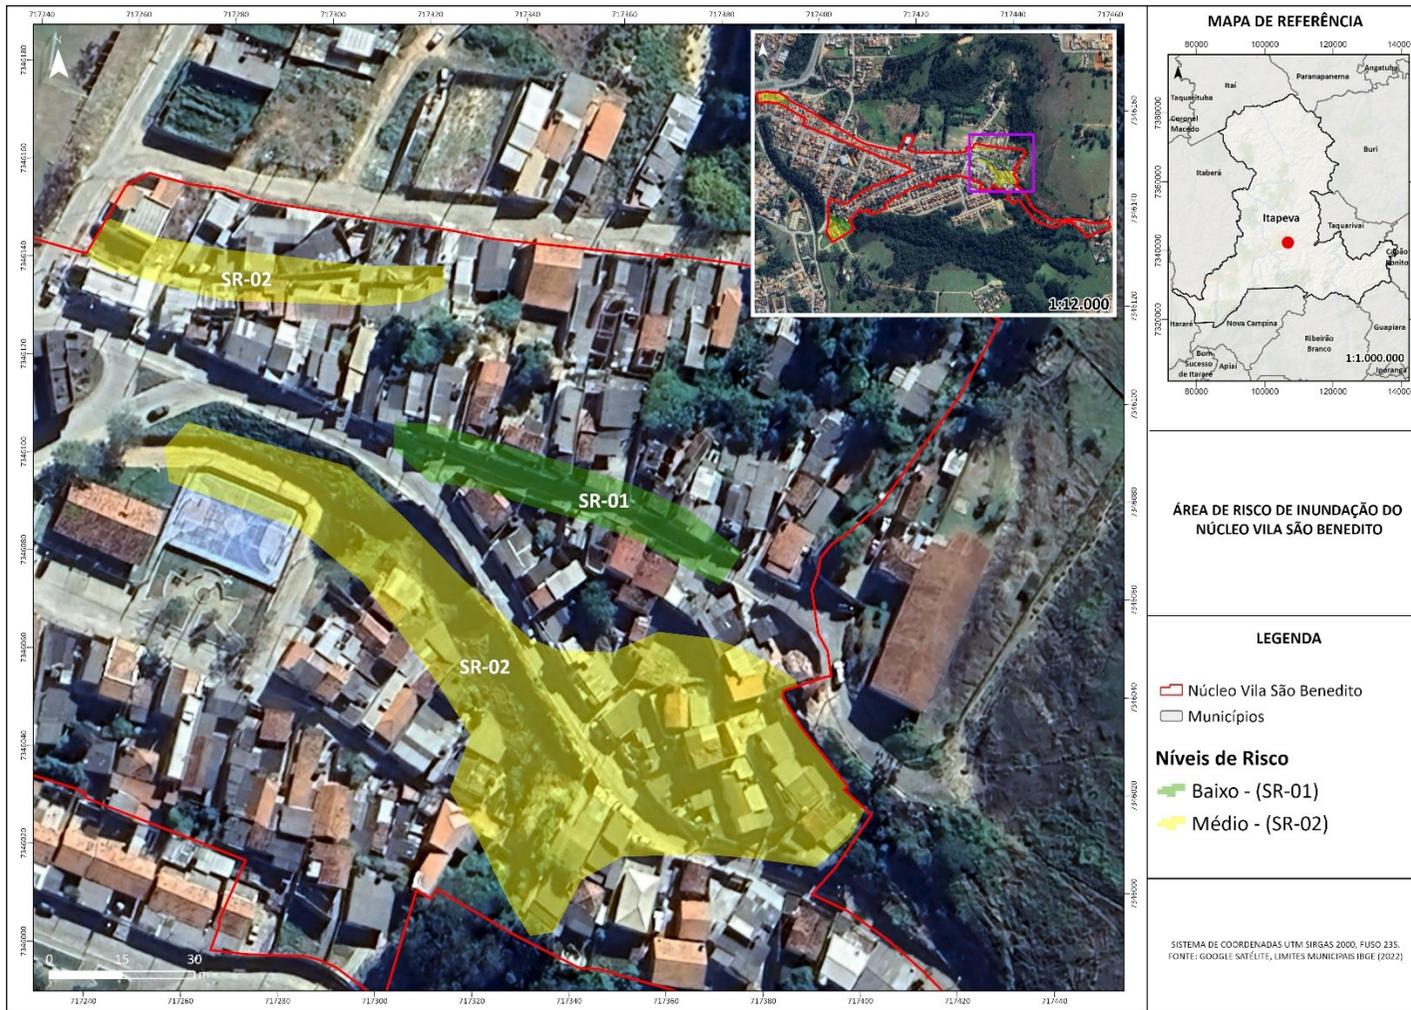
Figura V.c.1 – Áreas de risco de enchurradas em trechos com ruas mais inclinadas no núcleo, propensas a gerar fluxos concentrados de água pluvial. Setores SR-01 (baixo risco) e SR-02 (médio risco). Elaboração própria.

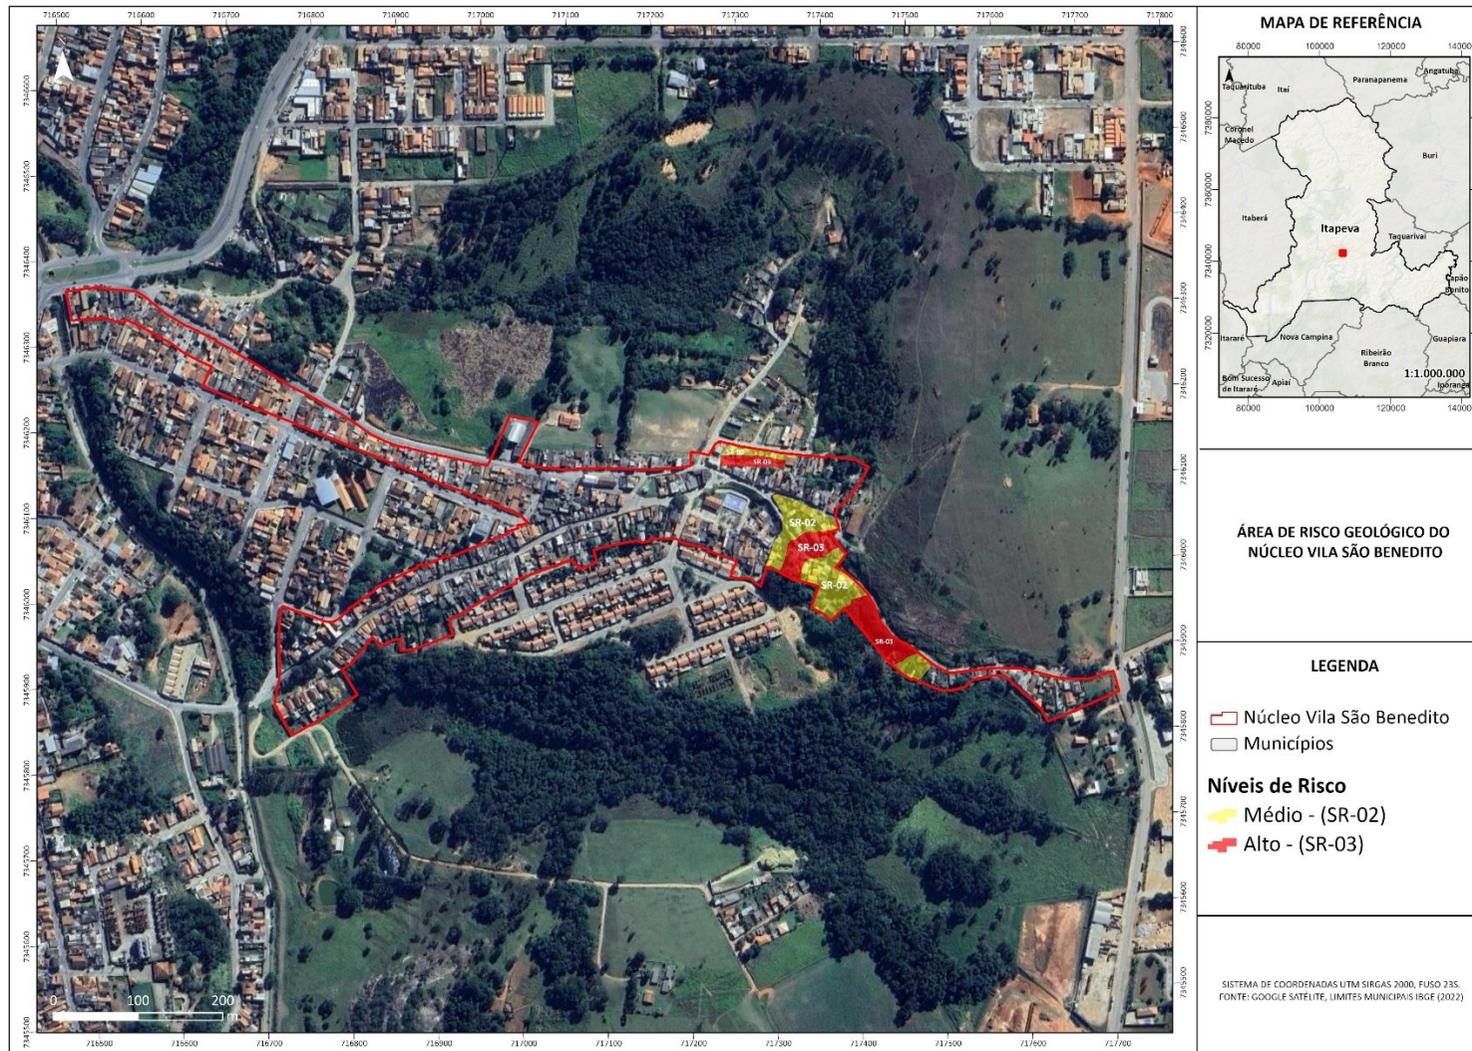
Figura V.c.2 – Áreas de risco geológico no núcleo Vila São Benedito, setores SR-02 (médio risco) e SR-03 (alto risco). Elaboração própria.

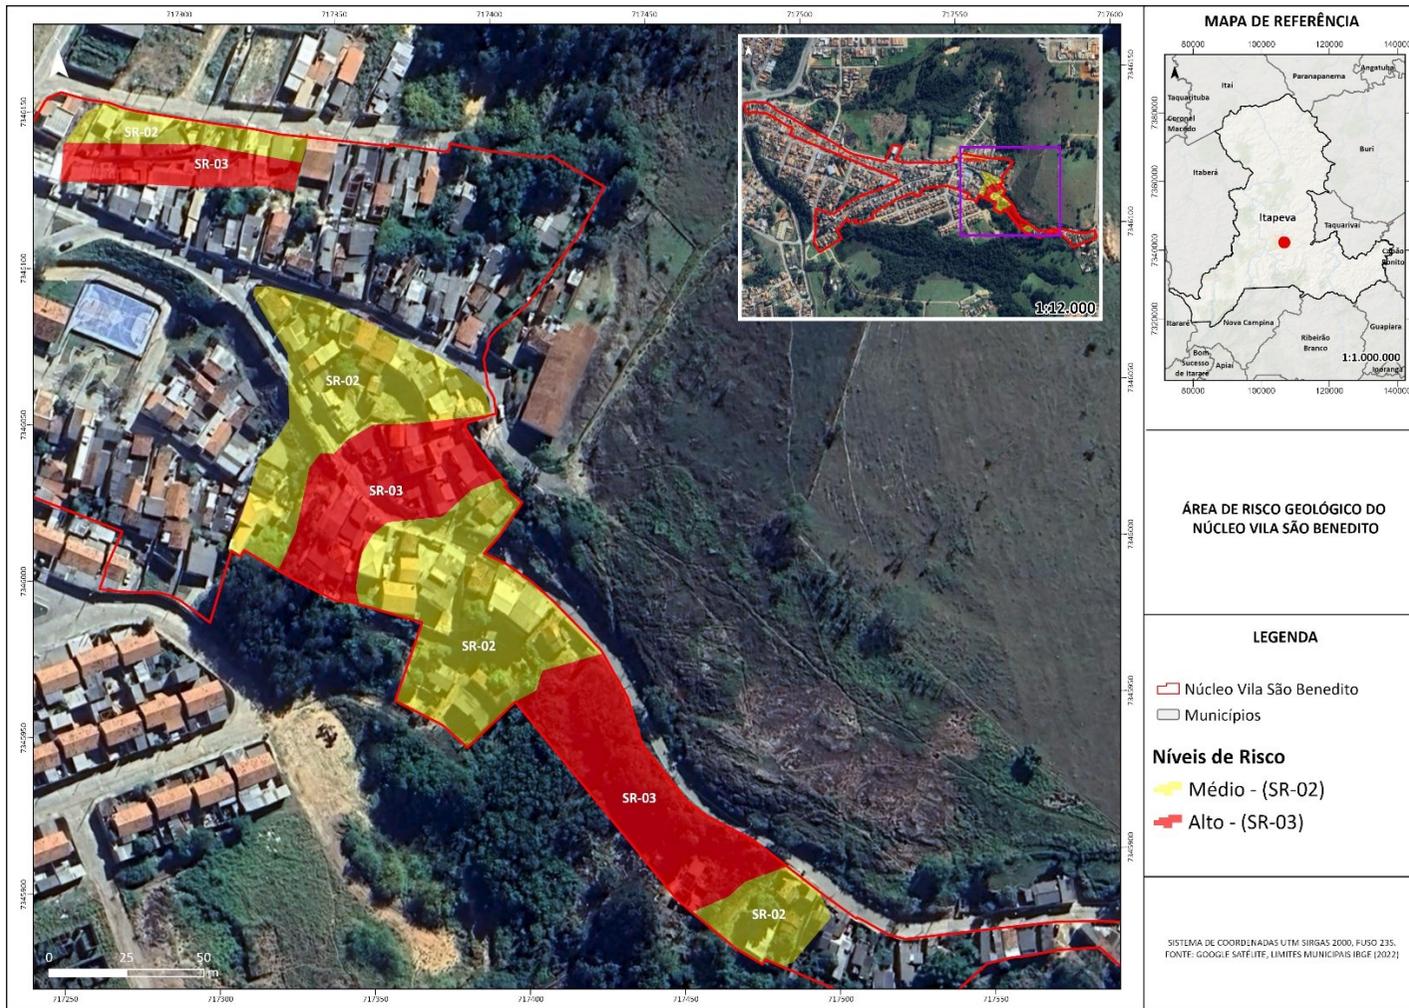
Figura V.c.2 – Detalhe das áreas de risco geológico no núcleo Vila São Benedito, setores SR-02 (médio risco) e SR-03 (alto risco). Elaboração própria.

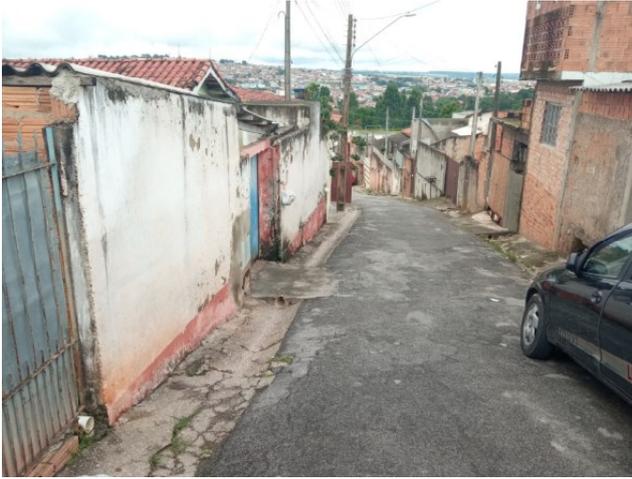
**Foto VI.a.1 – Vista da rua João Gonçalves suscetível a enxurradas.**

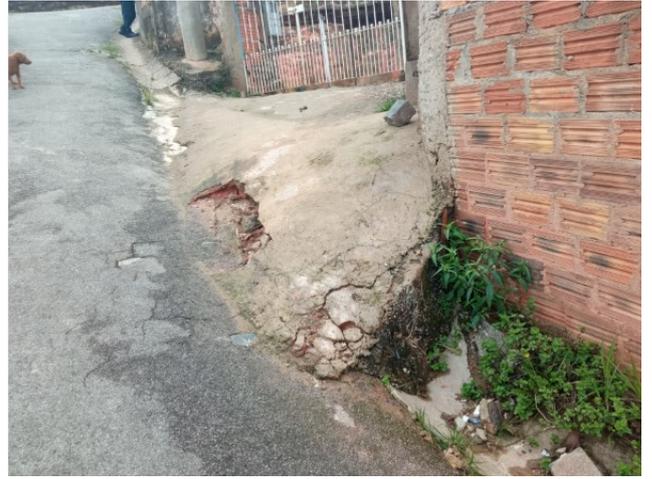
**Foto VI.a.2 – Piso de cimento fraturado devido à drenagem deficiente.**

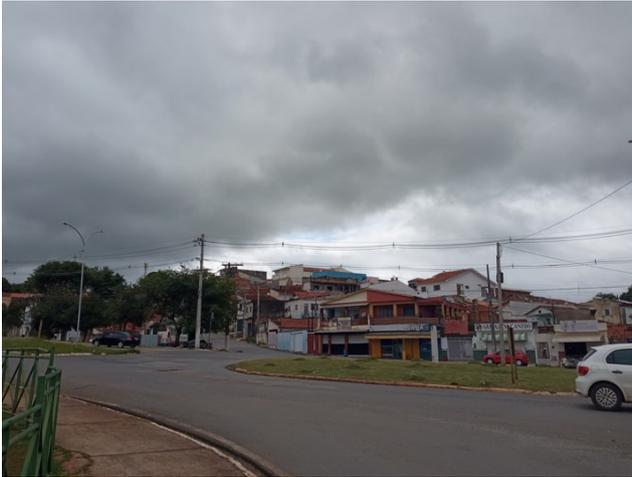
**Foto VI.b.1 – Vista geral da área alagável adjacente ao córrego do Aranha.**

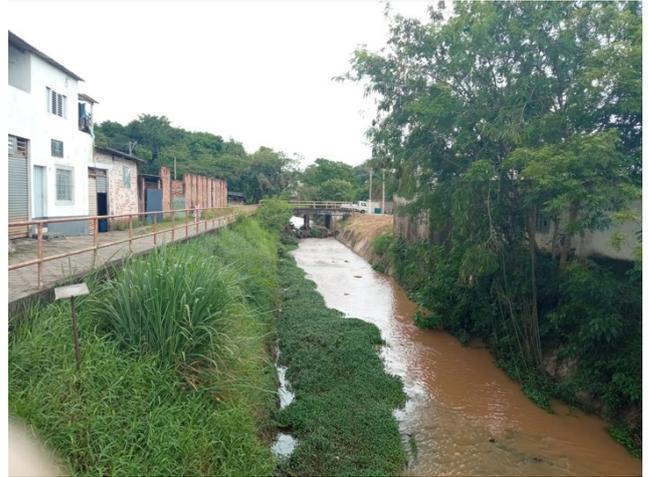
**Foto VI.b.2 – Leito do córrego apresentando sinais de assoreamento e acúmulos de detrito.**

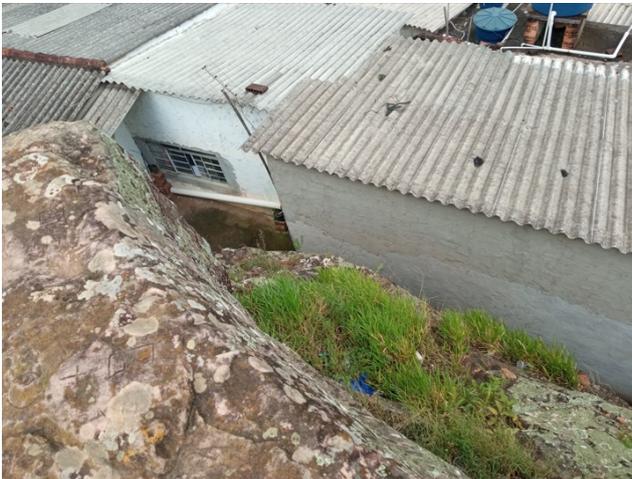
**Foto VI.b.3 – Trecho onde o maciço de rochoso direciona o fluxo de água diretamente para edificações à jusante.**

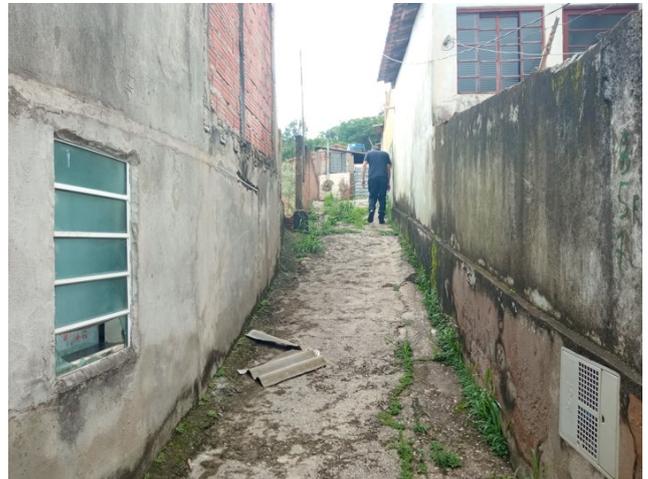
A Defesa Civil relatou que já ocorreram danos a estruturas de casas e queda de muros nestes trechos devido ao fluxo desordenado de águas pluviais. Uma destas áreas incide sobre viela construída sobre um talude com cerca de 3 metros de altura e 60° de inclinação. O topo do talude encontra-se cimentado, sem sistema de disciplinamento das águas pluviais, parte do cimento cedeu à ação das enxurradas, que descem pelo talude para as edificações presentes logo abaixo.

**Foto VI.b.4 – Vela onde houve o colapso de contenção precária de cimento, sem sistema de drenagem.**

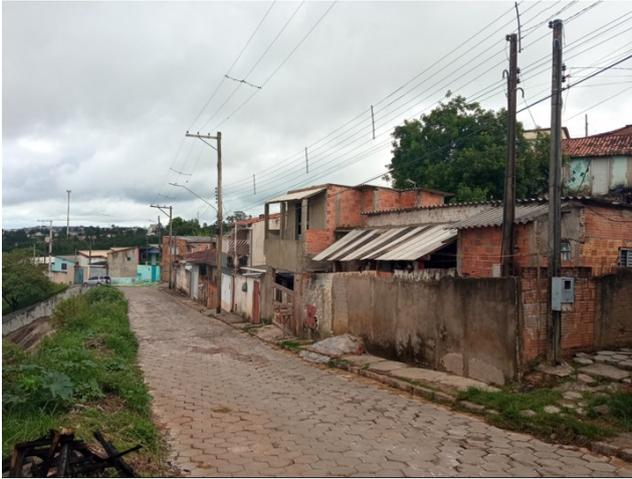
**Foto VII.a.1 – Vista geral de área mapeada como de médio risco.**

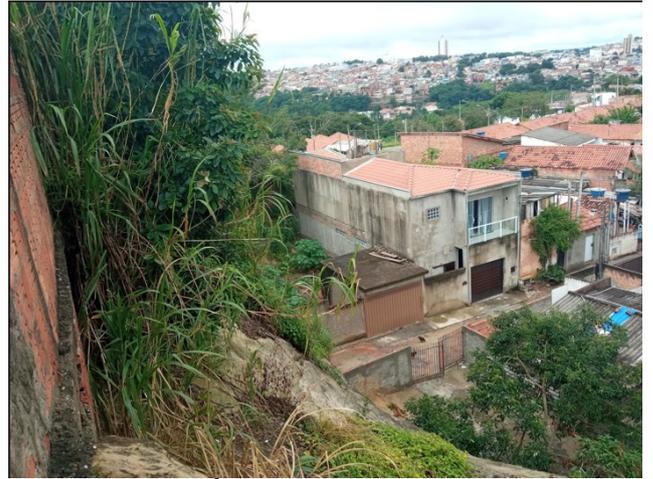
**Foto VII.a.2 – Área relativamente plana na rua Antônio Categero, com porção caracterizada como médio risco pela proximidade do maciço.**
