Projeto Urbanístico de Regularização de Interesse Social  
Lei Federal nº13.465/2017

## **ESTUDO DE RISCO GEOLÓGICO E DE INUNDAÇÃO PREFEITURA MUNICIPAL DE ITAPEVA Núcleo Habitacional Vila São Benedito Itapeva – SP**

Concorrência nº 029/15  
Contrato nº 9.01.03.00/9.00.00.00/0160/17  
19/12/2023

Núcleo Habitacional Vila São Benedito  
Itapeva – SP

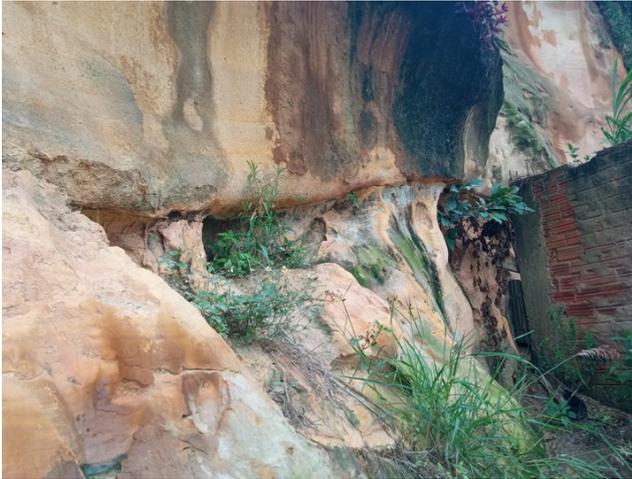
**Foto VII.b.1 – Construção logo abaixo de área onde o maciço apresenta camada argiloarenosa com processo erosivo.**

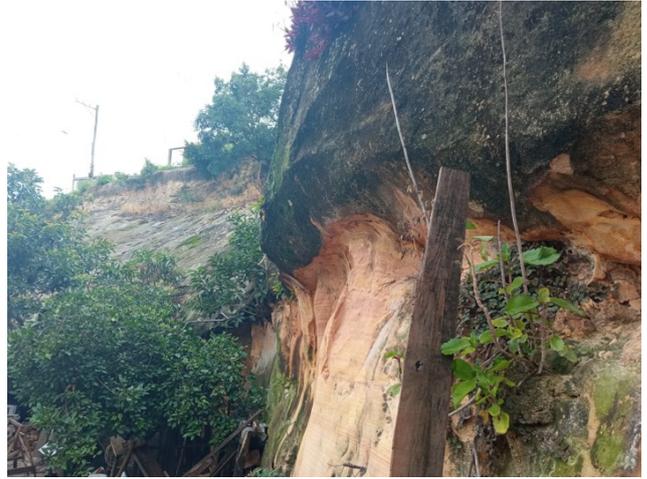
**Foto VII.b.2 – Detalhe da erosão preferencial de camada inferior em maciço rochoso.**

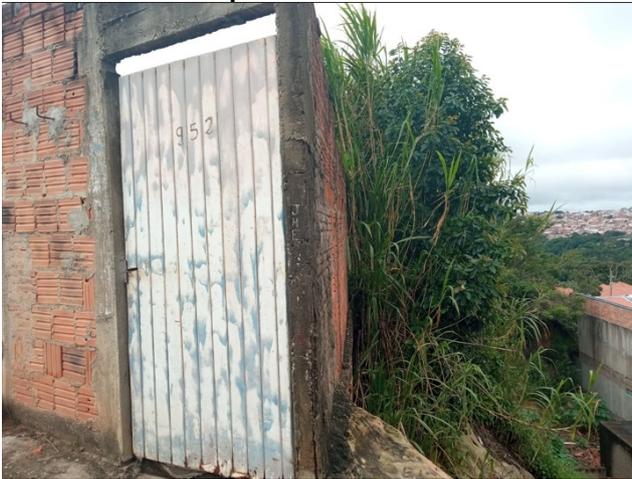
Existem edificações a poucos centímetros dos taludes, tanto em sua base, quanto em seu topo. Em parte das construções, foram verificadas porções tortas nas estruturas, indicando padrão construtivo precário e/ou a fragilidade do solo. De acordo com a Defesa Civil, parte das residências deste setor já foi desocupada devido a danos gerados às estruturas.

**Foto VII.b.3 – Muro construído junto ao topo de encosta. A estrutura está pendendo levemente para o lado do talude.**

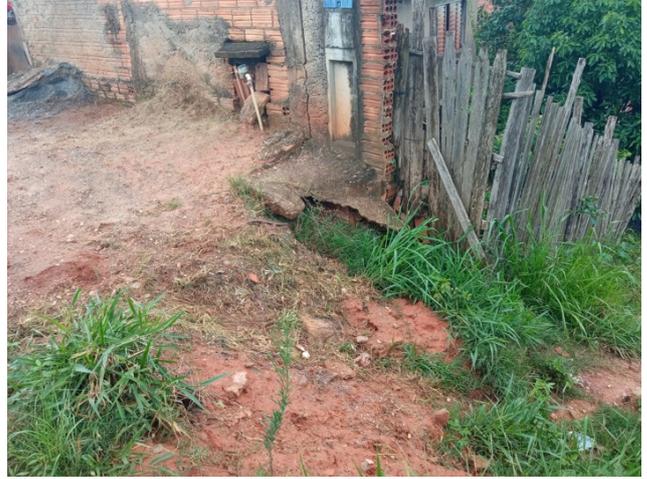
**Foto VII.b.4 – Contenção precária de concreto suspensa pela erosão do solo abaixo dela.**

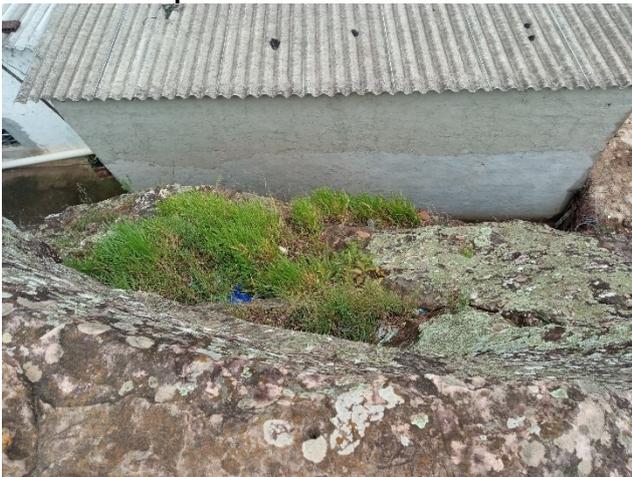
**Foto VII.b.5 – Edificação construída junto à base do maciço rochoso.**

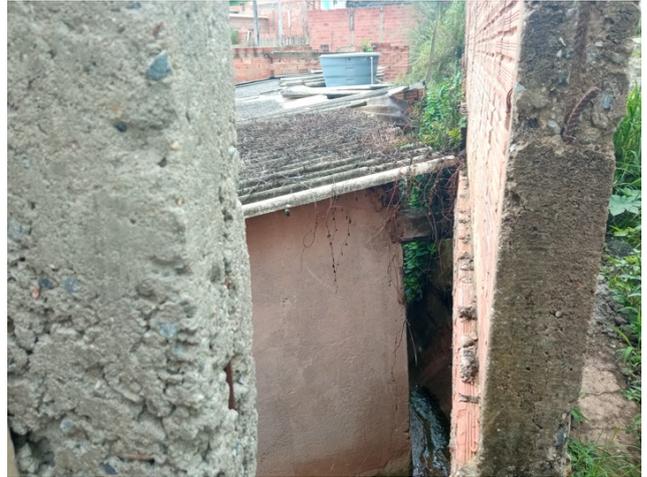
**Foto VII.b.6 – Talude de aproximadamente 3 m e 60° com topo ocupado por viela com cimento precário e base ocupada por residências.**
