**Relatório Técnico  
Nº 168 499-205  
Casa Militar do Gabinete  
do Governador  
Itapeva  
13 de dezembro de 2022**

Mapeamento de áreas de alto e muito alto risco de deslizamentos e inundações  
do município de Itapeva, SP

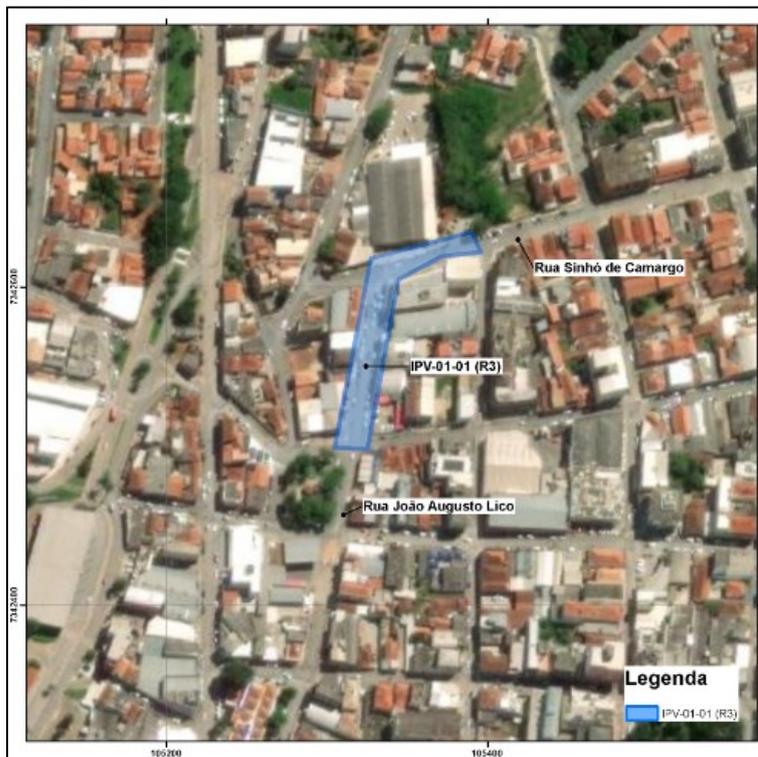
**Figura 23** – Localização do setor IPV-01-01 pertencente à área IPV-01.

A área IPV-01 corresponde a área localizada na Rua Sinhó de Camargo com a Rua João Augusto Lico, próximo ao córrego Lageadinho. Foi mapeado um setor (IPV-01-01) classificado como de Risco Alto (R-3). A área e o setor mapeados estão indicados na **Figura 23**.

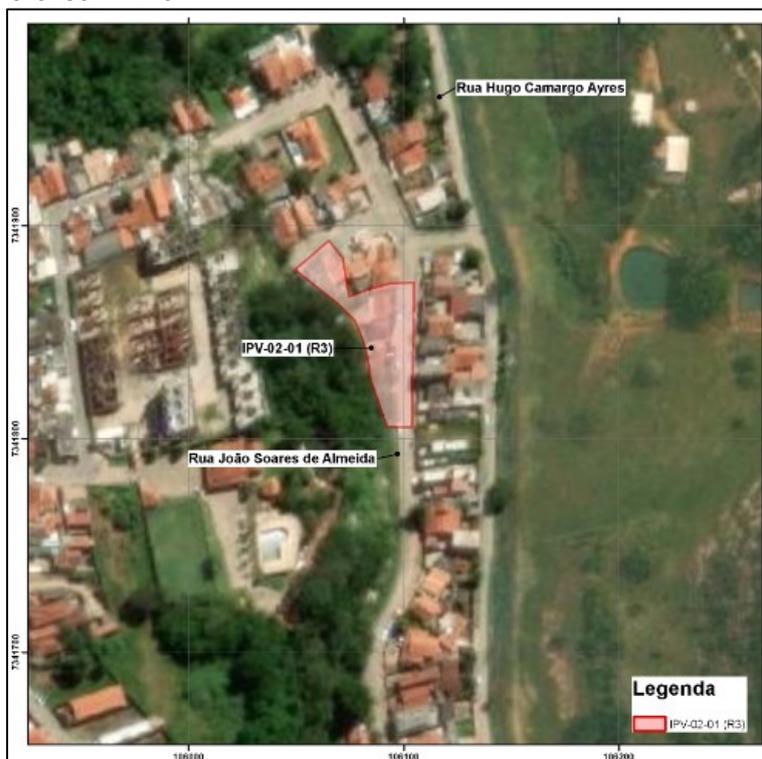
**Figura 26** – Localização do setor IPV-02-01 pertencente à área IPV-02.

A área IPV-02 compreende um trecho localizado no bairro Parque Longo Vida, na Rua João Soares de Almeida. Foi mapeado um setor (IPV-02-01) classificado como de Risco Alto (R-3). A área e o setor mapeados estão indicados na **Figura 26**.

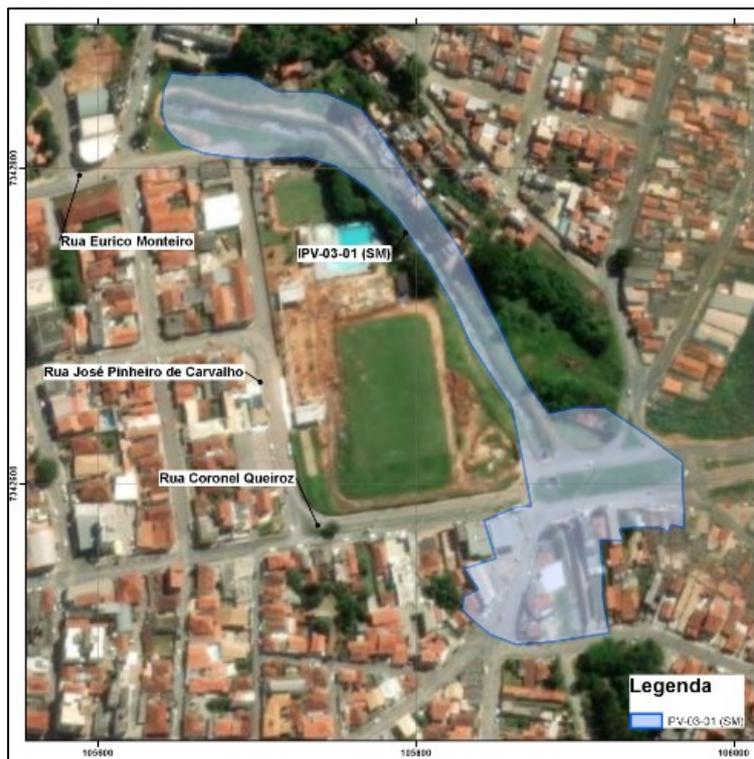
**Figura 31** – Localização do setor IPV-03-01 pertencente à área IPV-03.

A área **IPV-03** compreende uma porção localizada no Bairro Vila Presépio, no córrego Aranha. Foi mapeado um setor (IPV-03-01) classificado como Setor de monitoramento (SM). A área e o setor mapeados estão indicados na **Figura 31**.

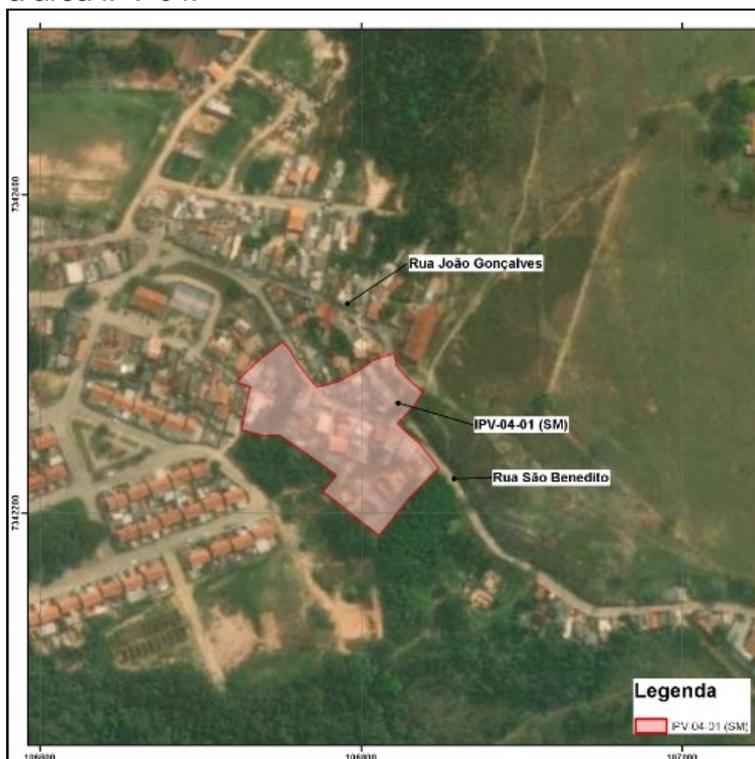
**Figura 36** – Localização do setor IPV-04-01 pertencente à área IPV-04.

A área **IPV-04** compreende uma porção localizada no Bairro Vila São Benedito. Foi mapeado um setor (IPV-04-01) classificado como Setor de monitoramento (SM). A área e o setor mapeados estão indicados na **Figura 36**.

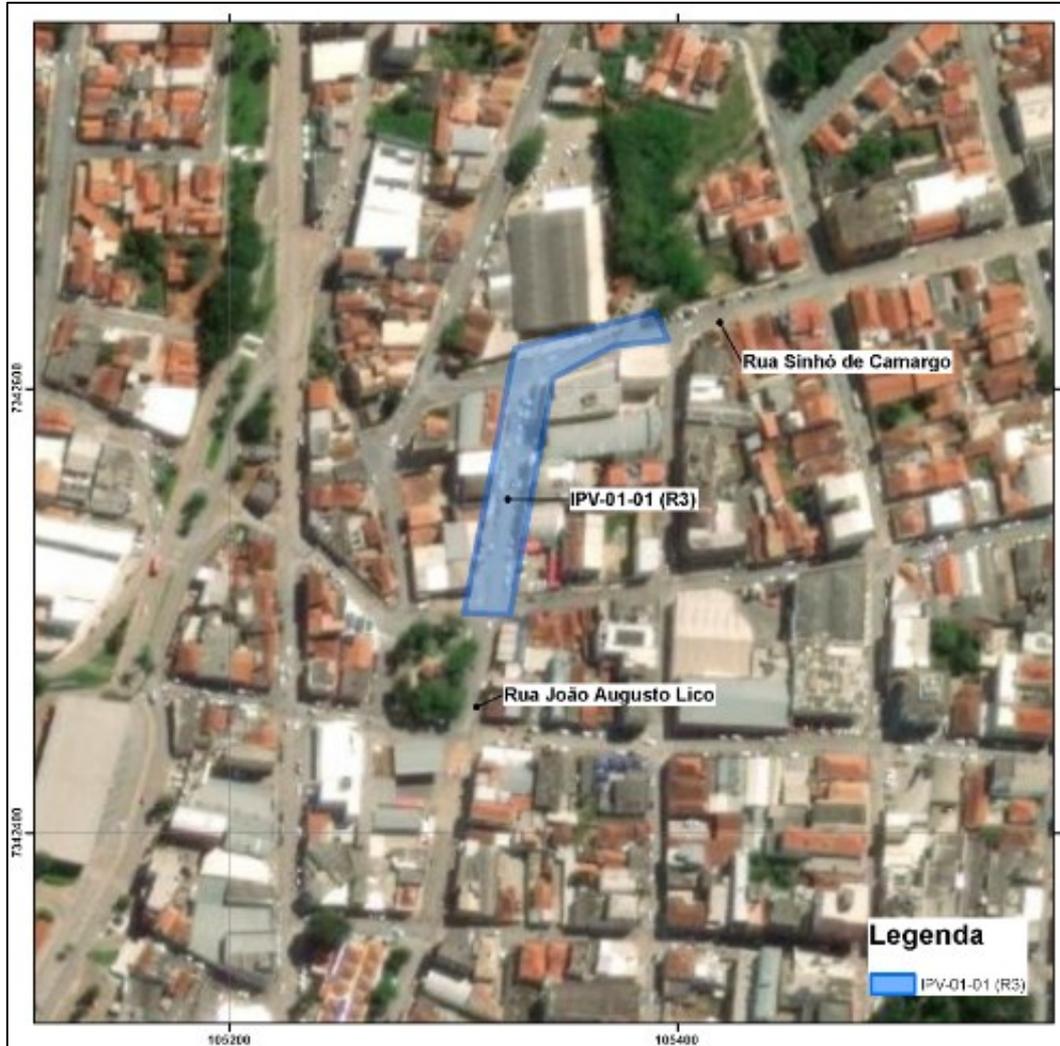
**Figura 1** – Vista geral da área e do setor mapeado IPV-01-01 - área IPV-01.

R-3 – Risco Alto - Inundação

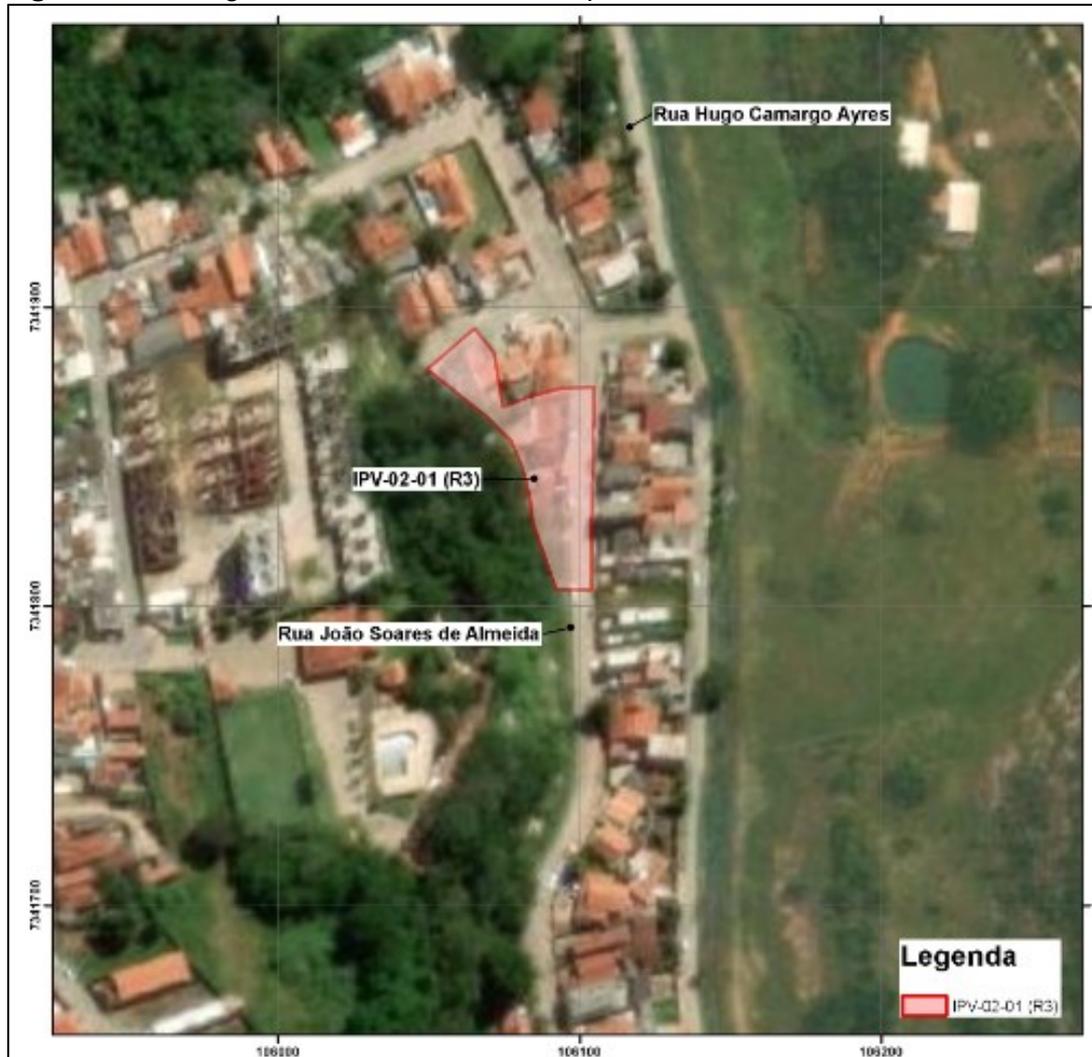
**Figura 3** – Vista geral da área e do setor mapeado IPV-02-01 - área IPV-02.

**ÁREA IPV-02**  
**Setor IPV-02-01**  
Parque Longa Vida  
R-3 – Risco Alto – Queda de blocos

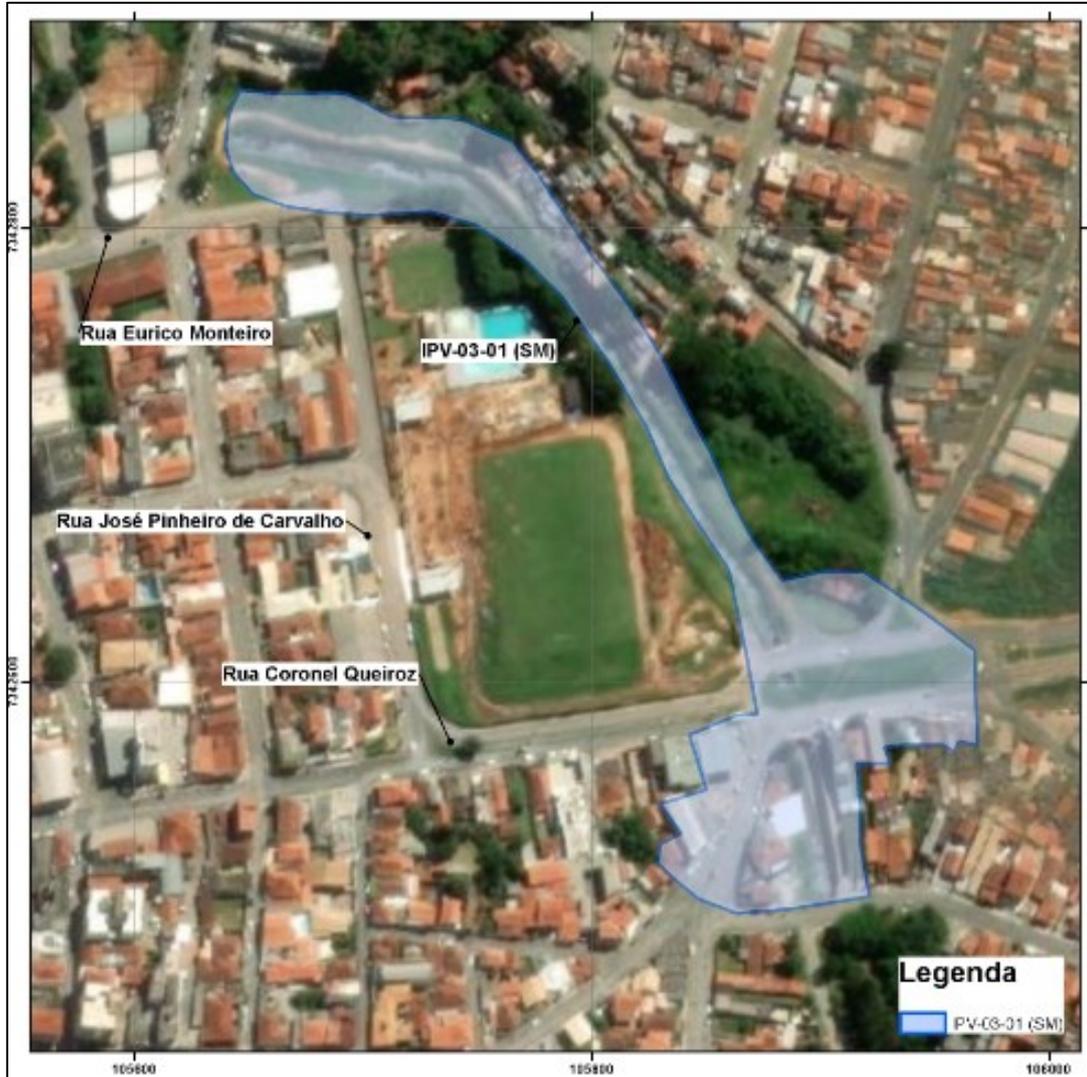
**Figura 5** – Vista geral da área e do setor mapeado IPV-03-01 - área IPV-03.

**ÁREA IPV-03**  
**Setor IPV-03-01**  
Bairro Vila Pressépio  
SM – Setor de monitoramento – Inundação

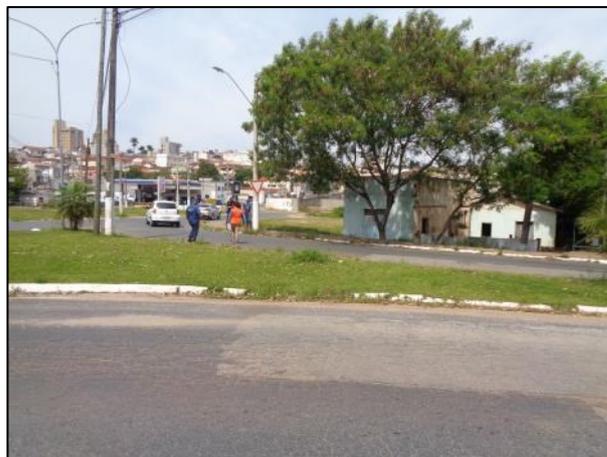
**Foto 10** – Vista de moradia afetada pelo extravasamento do córrego Aranha.

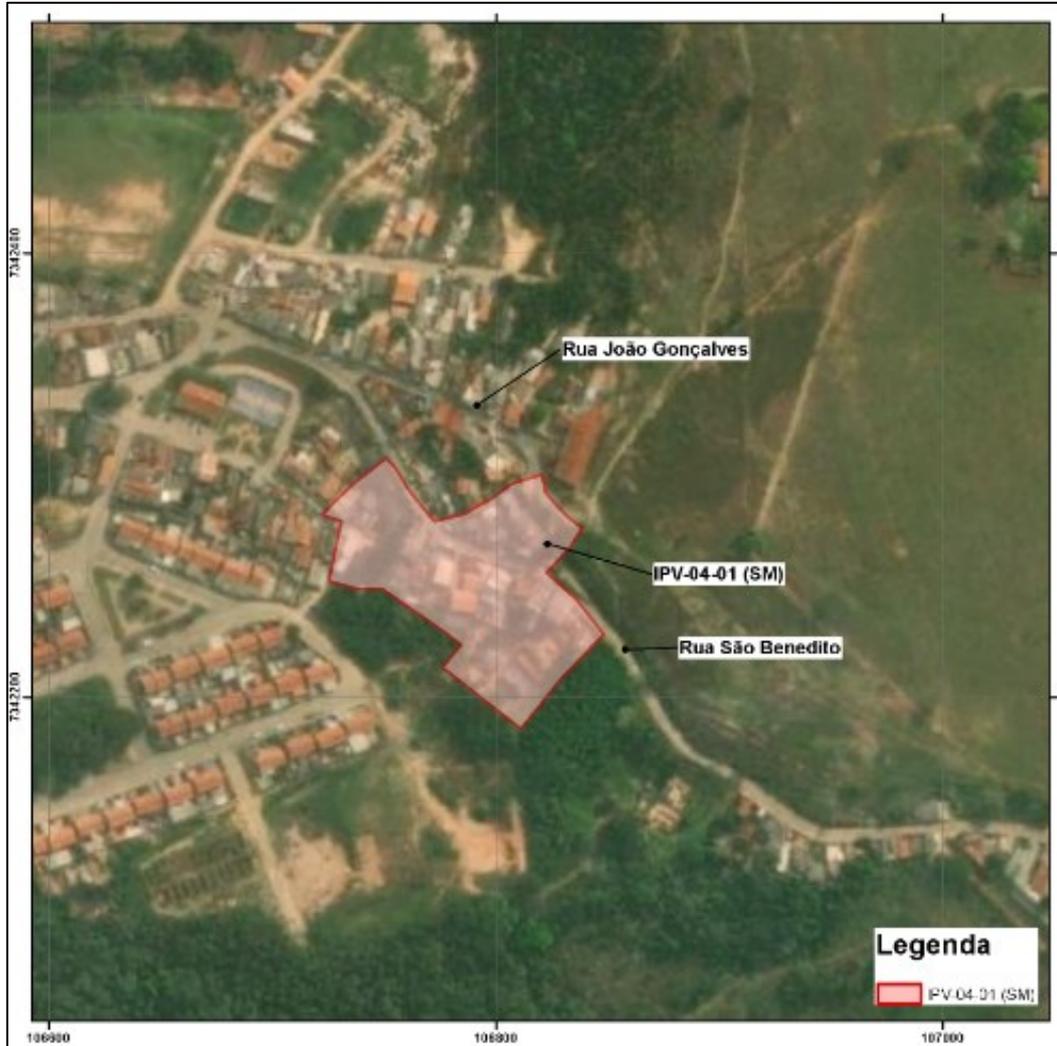
**Figura 7** – Vista geral da área e do setor mapeado IPV-04-01 - área IPV-04.

SM – Setor de monitoramento – Queda de blocos

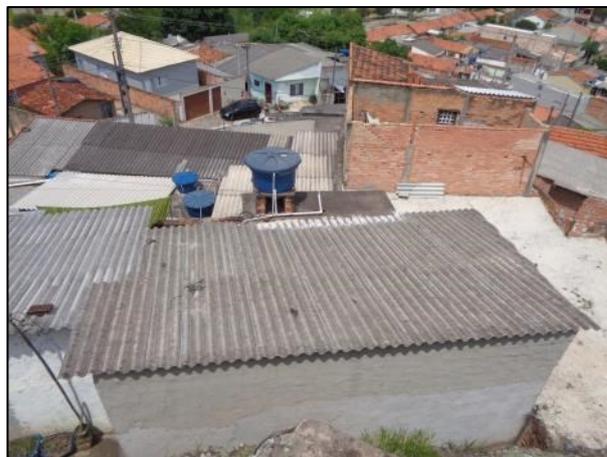
**Foto 14** – Observar a proximidade da moradia com a base do talude rochoso.

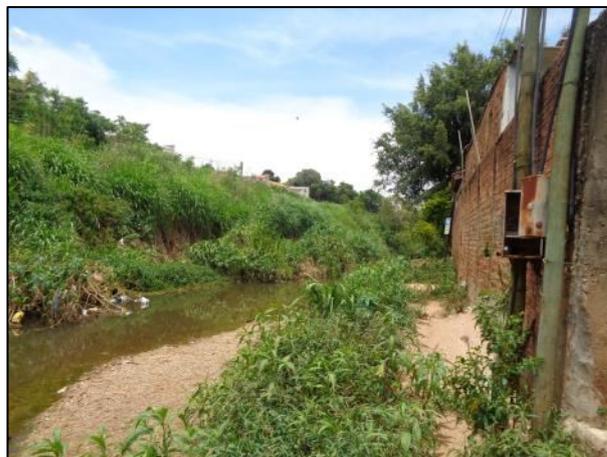
**Foto 18** – Vista do curso d'água com assoreamento e margens vegetadas. Notar a proximidade das moradias ao córrego.
