Prefeitura Municipal de Itapeva
Secretaria Municipal de Defesa Social
Coordenadoria Municipal de Proteção e Defesa Civil

MAPEAMENTO DE ÁREAS DE ALTO E MUITO ALTO RISCO A DESLIZAMENTOS E INUNDAÇÕES DO MUNICÍPIO DE ITAPEVA, SP.

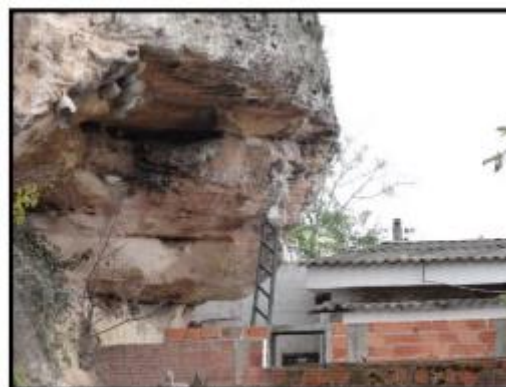
Detalhe da proximidade da casa com o paredão rochoso. Observar a cavidade na rocha.

Sugerem-se as seguintes ações para redução dos riscos: (a) estudo geológico-geotécnico de detalhe para localização de blocos de rocha individualizados e que podem sofrer quedas; (b) estudo geológico-geotécnico de detalhe para o dimensionamento de obras de estabilidade de maciços rochosos; e (c) orientação aos moradores sobre como proceder em casos de alertas nas situações críticas de chuva e no aviso à Comdec da ocorrência de novas trincas e fraturas no maciço, ou mesmo a queda de blocos.

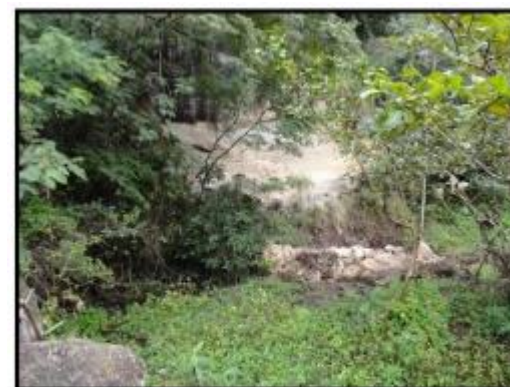
Detalhe do maciço rochoso, mais ao sul da área IPV-02. Notar o aspecto friável do arenito, recentemente deslocado.

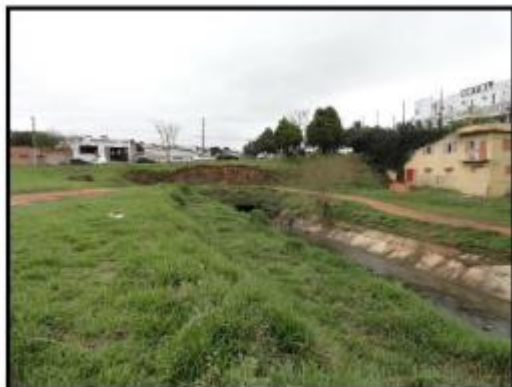
Vista geral da área IPV-03. Notar tubo de concreto na passagem sob a rua, responsável pelo refluxo das águas do córrego Aranha.

Sugerem-se as seguintes ações para redução dos riscos: (a) estudo hidráulico-hidrológico para melhorar o dimensionamento da travessia da Rua Carvalho de Oliveira; (b) estudo geológico-geotécnico de detalhe para dimensionamento de obras para controle da inundação; (c) desassoreamento, caso seja indicado pelos estudos efetuados; e (d) orientação técnica aos moradores sobre como proceder em casos de alertas nas situações críticas de chuva.

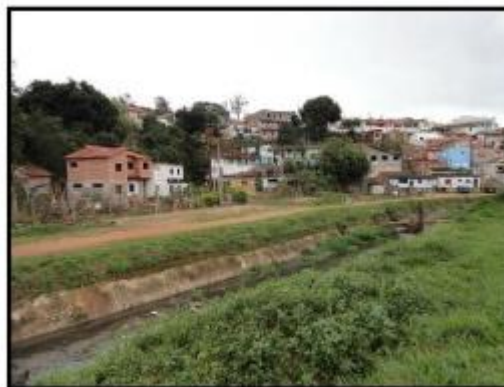
Vista das moradias atingidas na margem direita do córrego Aranha.

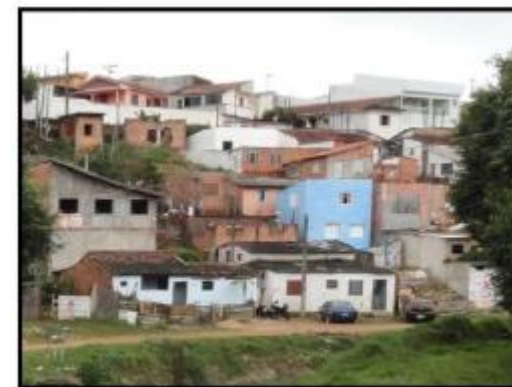
Detalhe das moradias da margem direita do córrego Aranha.

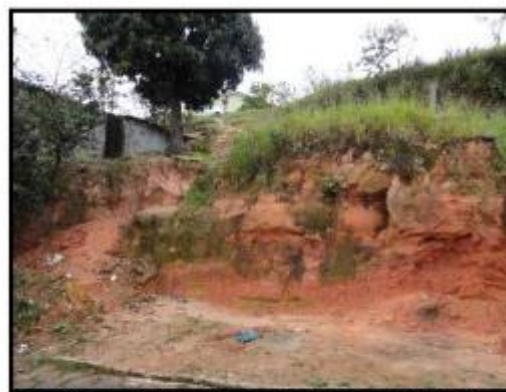
Detalhe do maciço rochoso alterado e inclinado.

Sugerem-se as seguintes ações para redução dos riscos: (a) monitoramento do talude rochoso, observando o aparecimento de fraturas e a percolação de água neste; (b) dimensionamento hidráulico de dispositivos de drenagem, como canaletas e escadas hidráulicas; e (c) orientação aos moradores sobre como proceder em casos de alertas nas situações críticas de chuva.

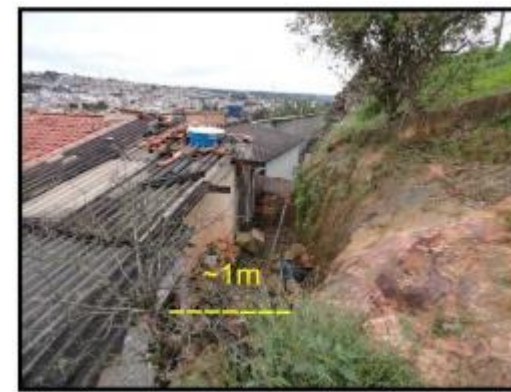
Detalhe da distância dos fundos das casas em relação ao maciço rochoso.

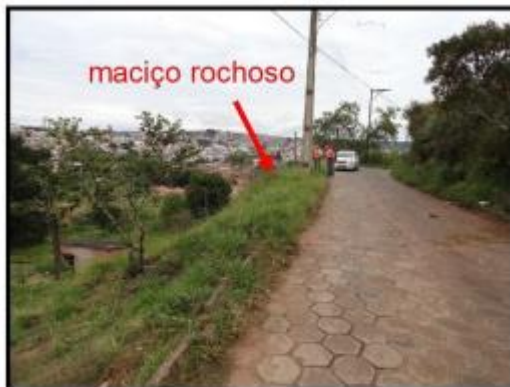
Vista geral da área IPV-05, na Rua São Benedito. Notar a inclinação da encosta e a moradia que poderá ser afetada, quando da ocorrência de queda de blocos.

Sugerem-se as seguintes ações para redução dos riscos: (a) monitoramento do talude rochoso, observando o aparecimento de fraturas e a percolação de água neste; e (b) orientação aos moradores sobre como proceder em casos de alertas nas situações críticas de chuva.

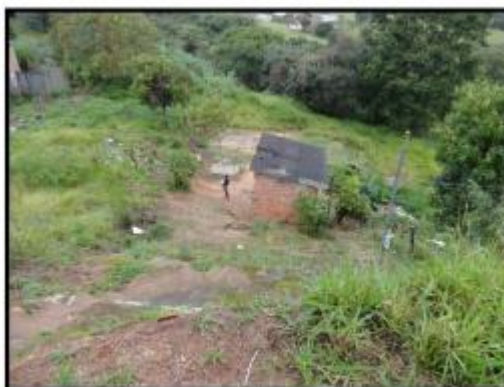
Detalhe da moradia que poderá ser afetada, quando da ocorrência de queda de blocos.

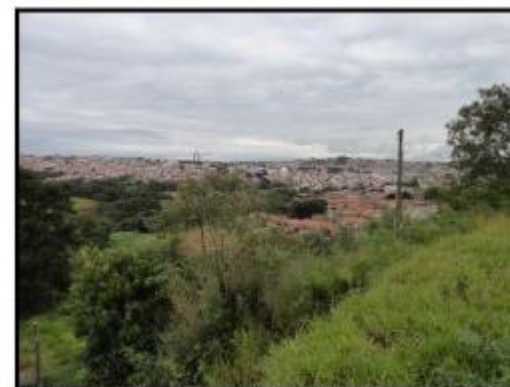
Vista geral para oeste, das proximidades da área IPV-05.

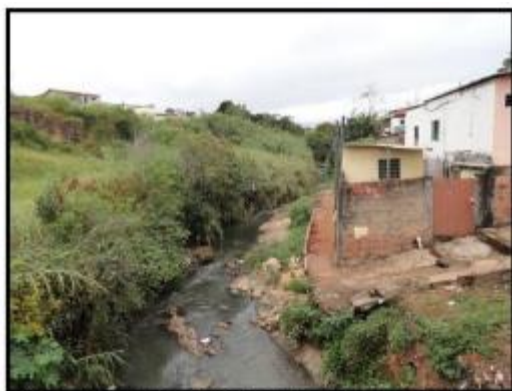
Vista geral do córrego Aranha e moradia atingida pelas inundações.

Sugerem-se as seguintes ações para redução dos riscos: (a) monitoramento das cheias; (b) desassoreamento do córrego Aranha; (c) estudo geológico-geotécnico de detalhe para dimensionamento de obras para controle da erosão e solapamentos de margens; (d) orientação aos moradores sobre como proceder em casos de alertas nas situações críticas de chuva; e (e) segundo o Código Florestal, tal área encontra-se em Área de Proteção Permanente (APP), não sendo permitida a sua ocupação. Caso tal ocupação seja aprovada pela Prefeitura Municipal, recomenda-se que as novas moradias sejam adaptadas ao processo de inundação recorrente no local, com moradias alteadas por aterros e/ou pilotis.

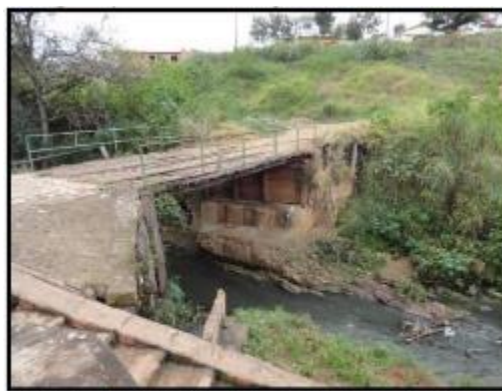
Ponte próxima à moradia. Notar o afloramento de rocha na base da fundação da ponte e o assoreamento por solo, entulho e lixo.

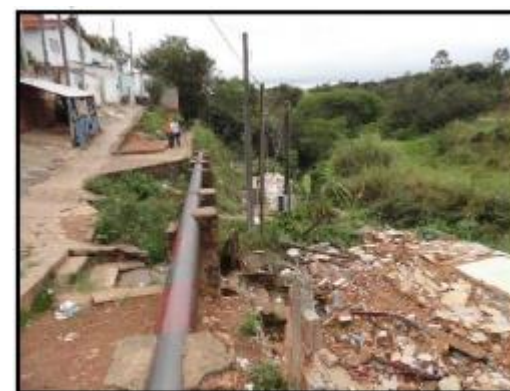
Vista para a jusante dos escombros das duas moradias demolidas, relacionado ao risco de solapamentos na margem esquerda do córrego Aranha.

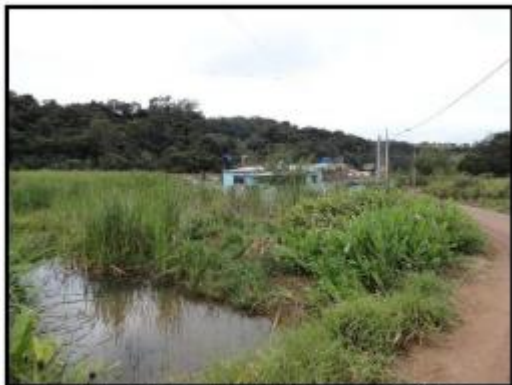
Vista de outras moradias construídas na planície de inundação do córrego Aranha, em área de brejo.

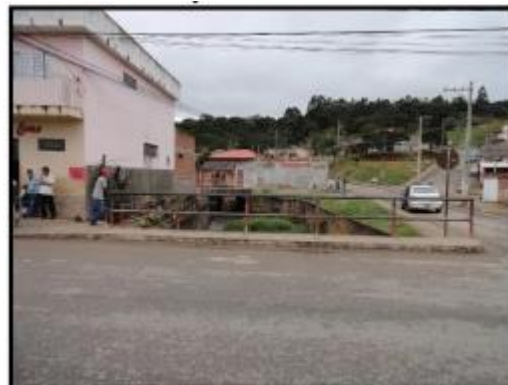
Vista do trecho canalizado no córrego Aranha.

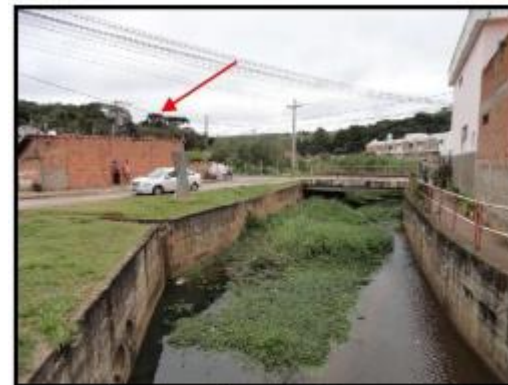
Vista da moradia atingida, quando da ocorrência de inundações, no trecho canalizado do córrego Aranha. Notar o assoreamento por solo e vegetação.
