MAPEAMENTO GEOLÓGICO-GEOTÉCNICO

Área de Risco – Parque Longa Vida

PREFEITURA MUNICIPAL DE ITAPEVA

Itapeva/SP, novembro 2023.

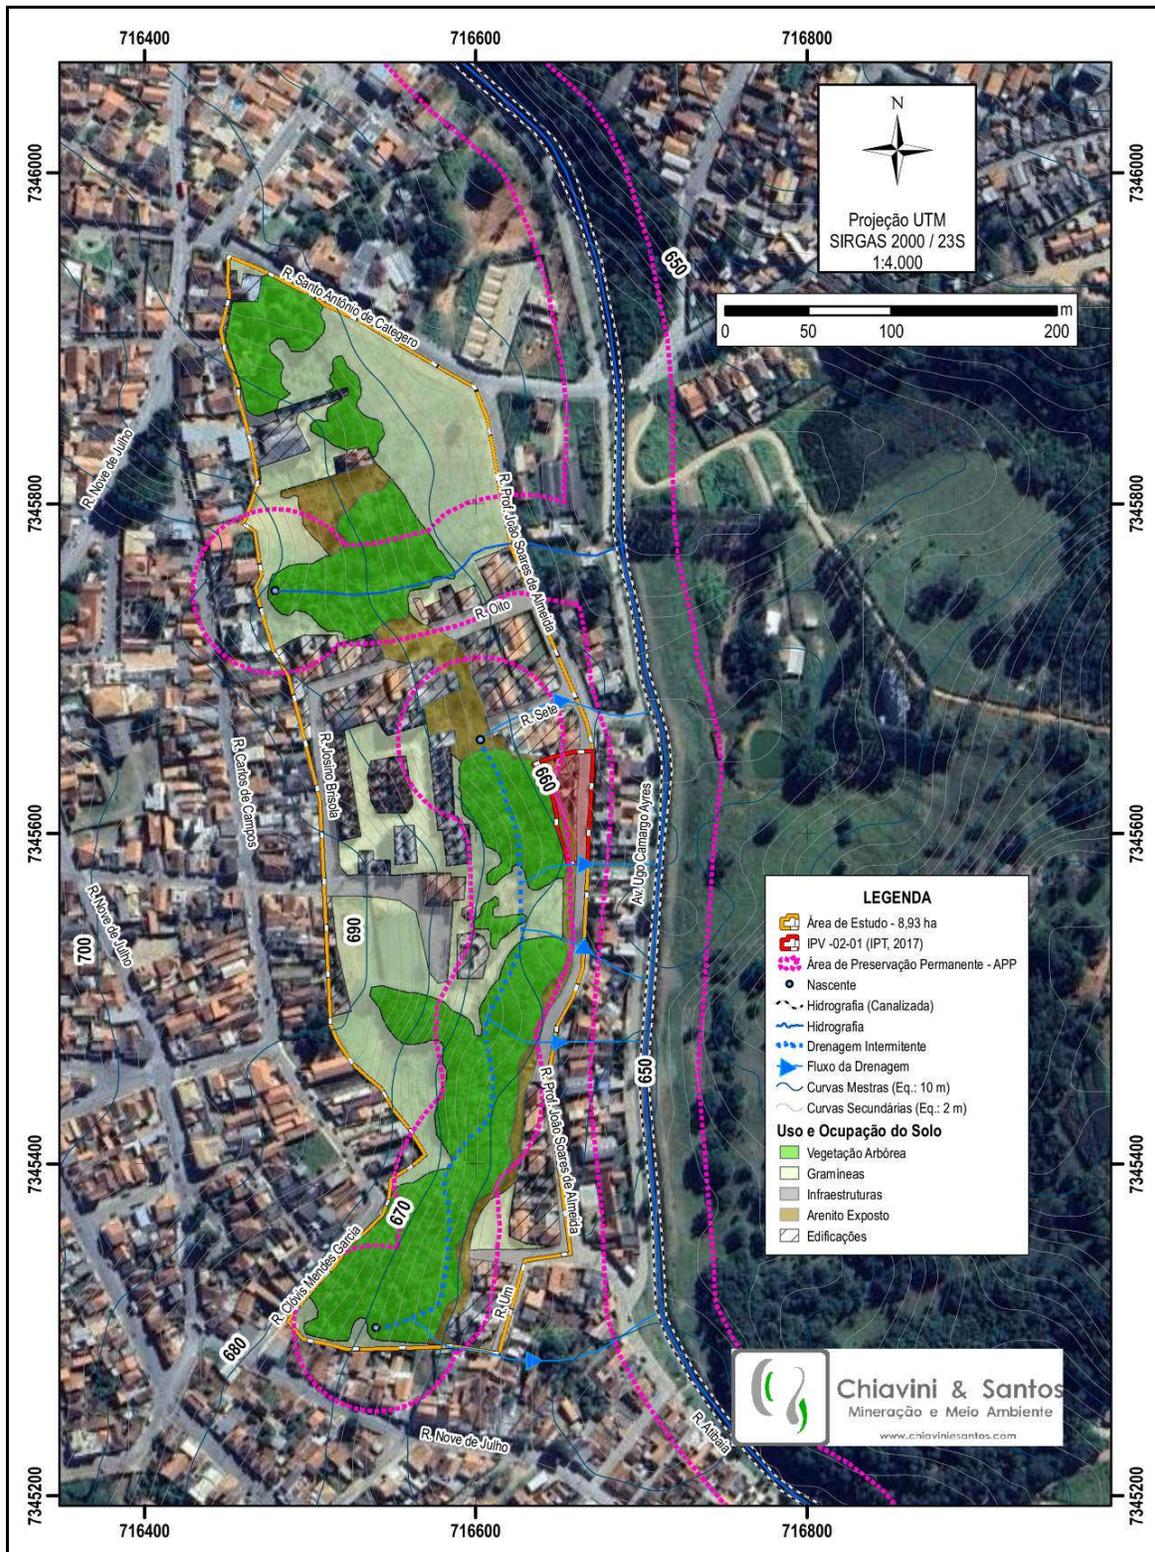
Figura 4: Compartimentação da área de estudo, segundo o uso e ocupação, Parque Longa Vida, Itapeva, São Paulo (Fonte: C&S, 2023).

Nesta figura é possível constatar que na área de investigação ocorrem uma série de intervenções antrópicas sobre o maciço rochoso. No topo do maciço, cujas cotas altimétricas variam de 670 a 690 metros, predomina o uso urbano, com a maior parte das áreas apresentando ruas pavimentadas, com construções de alvenaria de médio porte, e em menor proporção, áreas predominando gramíneas e por fim, áreas apresentando vegetação arbórea, principalmente, na face da encosta. A escarpa do talude é vertical a subvertical, com desnível médio de 30 metros, composta pelo maciço rochoso arenítico com o desenvolvimento de perfis de alteração nas porções menos íngremes do talude. No sopé da encosta/talude, muito próximo a face vertical da escarpa, ocorrem residências, de médio porte, com ruas pavimentadas e rede de drenagem pluvial canalizada.

Ainda na Figura 4 é possível observar que houve uma ocupação urbana desordenada sobre o maciço rochoso, não se atentando as Áreas de Preservação Permanente – (APP) para nascentes e encostas, conforme dispõem a legislação ambiental vigente (Lei 12.651/2012). Nesta, fica definido que APP são áreas protegidas, coberta ou não por vegetação nativa, com a função ambiental de preservar os recursos hídricos, a paisagem, a estabilidade geológica e a biodiversidade, facilitar o fluxo gênico de fauna e flora, proteger o solo e assegurar o bem-estar das populações humanas. O Art. 4 da referida Lei, considera como APP, em zonas rurais ou urbanas: a) 30 (trinta) metros, para cursos d'água de menos de 10 (dez) metros de largura; b) 50 (cinquenta) metros, para as áreas no entorno das nascentes e dos olhos d'água perenes, qualquer que seja sua situação topográfica, e; de c) 30 (trinta) metros para as encostas ou parte destas com declividade superior a 45°, equivalente a 100% na linha de maior declive.

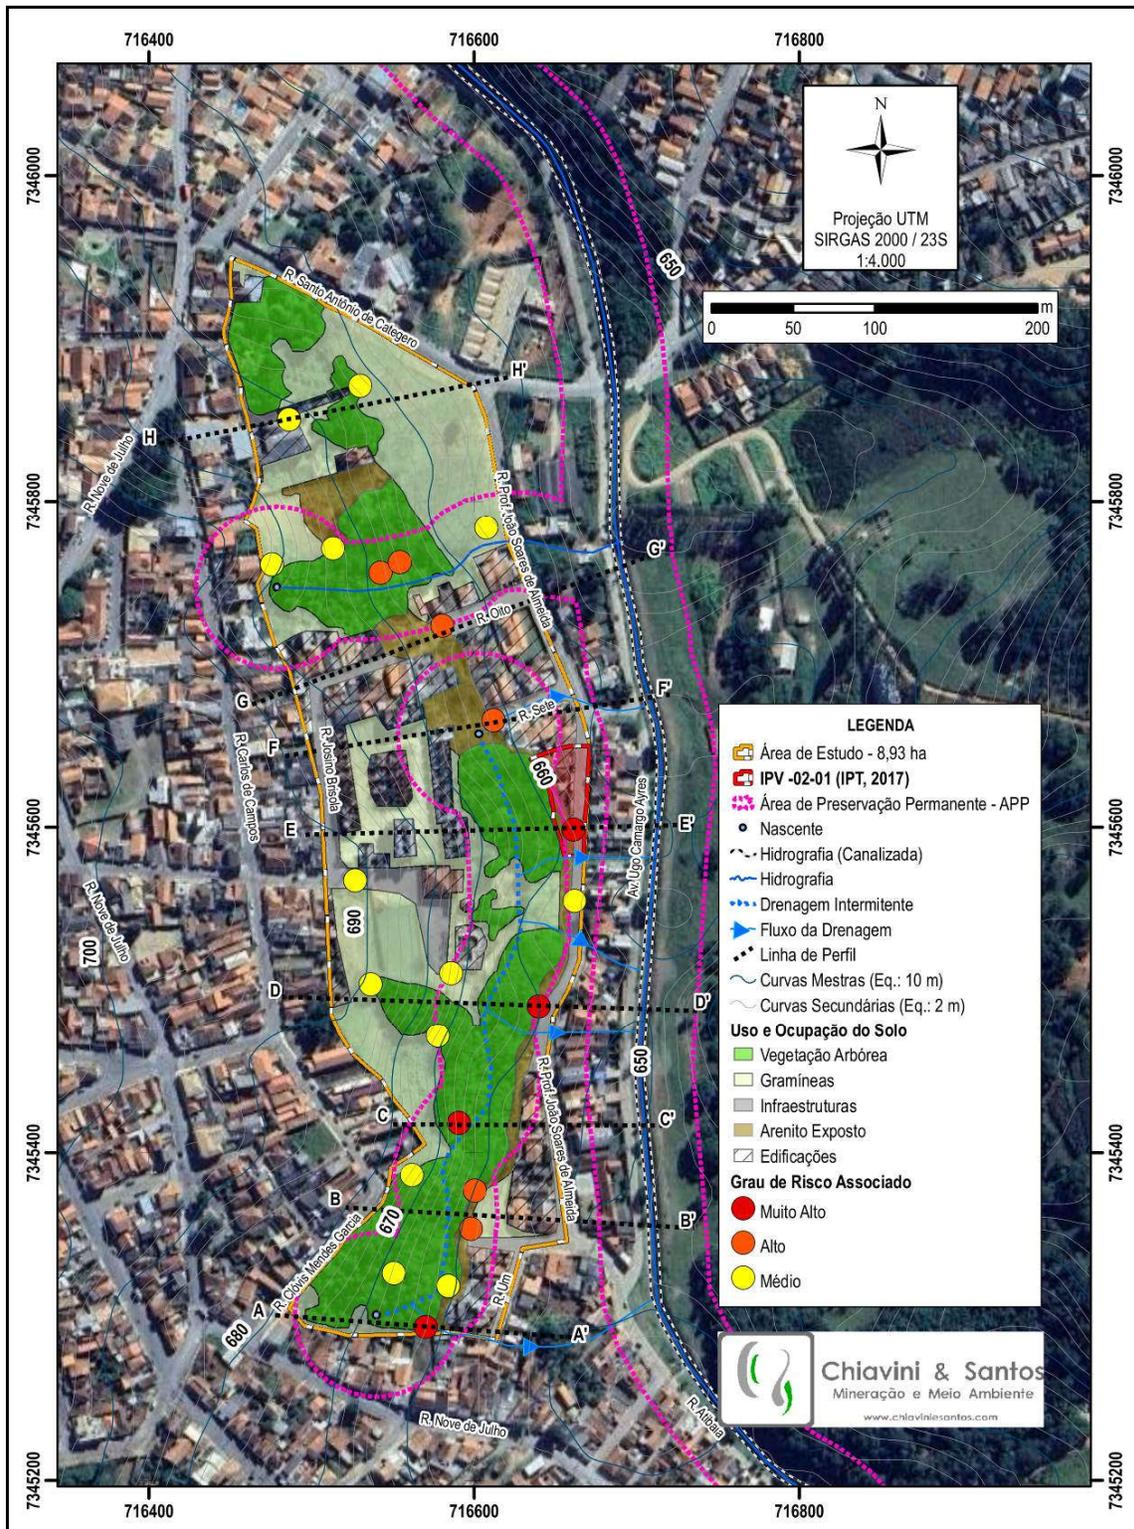
Figura 5: Localização dos pontos segundo o grau de risco associado a escorregamentos e outros processos correlatos, Parque Longa Vida, Itapeva, São Paulo (Fonte: C&S, 2023).

A área classificada como setor IPV-02-01, no Parque Longa Vida, com Risco Alto (R-3) para Queda de Blocos pelo IPT (2017), apresenta densidade ocupacional média a alta, composta por moradias de alvenaria de médio a alto padrão construtivo. A área conta com infraestrutura pública (pavimentação, água e esgoto) com vias pavimentadas por bloquete e sistema de drenagem precário (IPT, Relatório Técnico n° 168 499-205 – 53/99). A partir desta, toda a área de investigação foi classificada quanto ao risco, conforme pode ser visto no mapa apresentado na Figura 5. Todos os pontos mapeados, com a classificação do risco associado são apresentados em ANEXO.

Paralelo a rua Nove de Julho, no extremo sul do maciço rochoso mapeado, foi traçado a seção A-A', de orientação oeste-leste. Nesta seção o Ponto 21 foi classificado como sendo de Muito Alto Risco (R4), devido as expressivas evidências do desenvolvimento de processos de deslizamentos, cujas obras da Prefeitura de Itapeva tenta conter (Figura 6).
