Prefeitura Municipal de Itapeva
Secretaria Municipal de Defesa Social
Coordenadoria Municipal de Proteção e Defesa Civil

MAPEAMENTO DE ÁREAS DE ALTO E MUITO ALTO RISCO A DESLIZAMENTOS E INUNDAÇÕES DO MUNICÍPIO DE ITAPEVA, SP.

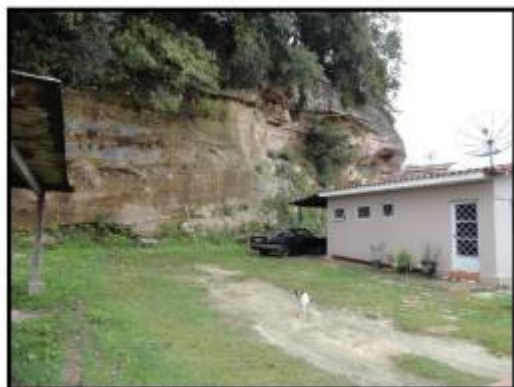
Vista do maciço rochoso no fundo de uma das moradias.

Sugerem-se as seguintes ações para redução dos riscos: (a) estudo geológico-geotécnico de detalhe para localização de blocos de rocha individualizados e que podem sofrer quedas; (b) estudo geológico-geotécnico de detalhe para o dimensionamento de obras de estabilidade de maciços rochosos; e (c) orientação aos moradores sobre como proceder em casos de alertas nas situações críticas de chuva e no aviso à Comdec da ocorrência de novas trincas e fraturas no maciço, ou mesmo a queda de blocos.

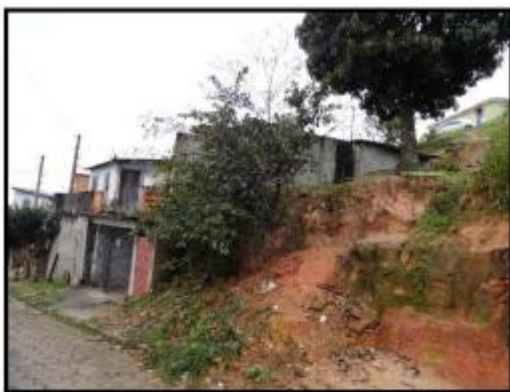
Vista geral da Rua São Benedito para a área IPV-04. Notar o talude, à direita, de rocha alterada.

Sugerem-se as seguintes ações para redução dos riscos: (a) monitoramento do talude rochoso, observando o aparecimento de fraturas e a percolação de água neste; (b) dimensionamento hidráulico de dispositivos de drenagem, como canaletas e escadas hidráulicas; e (c) orientação aos moradores sobre como proceder em casos de alertas nas situações críticas de chuva.
